伊豆半島沖・大分県中部地震被害調査報告(その1)

I. まえがき

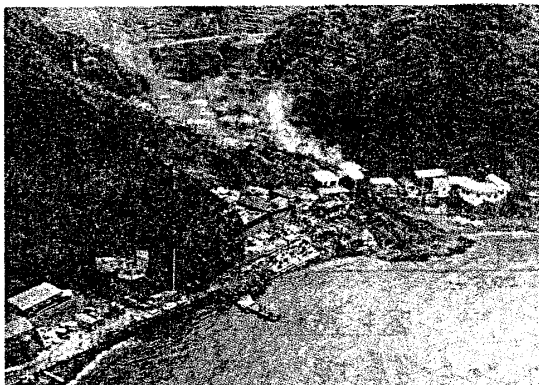
写真1 中木地区地すべり現場(静岡新聞社提供)

方へは乾燥状態であったの(であろう)が、これにしても、環境破壊や堆積物の風化などによって、いつか滑落する状態になっており今回の地震によって断層面かできてきた間に谷をへた結果になったと考えられる。¹⁾ ii)-(2) 下田市若下地区: 写真2に示すように、背後の切り取り斜面が崩壊し、その落石と土砂によって木造家屋にかなりの被害が生じていた。この岩盤面には、滞水層らしきものが斜めに走っており、そのより上部の岩石や土砂が落

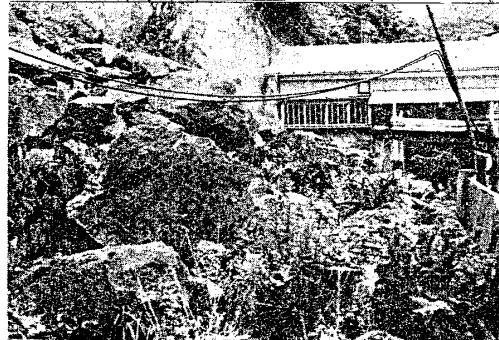
写真2 下田市若下地区の落石状況

下したようにみられた。また、崩壊しない部分に、(それと鉛直方向のかなり鮮明な亀裂が認められた。ii)-(3) 下田市敷根地区: 写真3に示すように、裏山の斜面崩壊に伴う落石と土砂の落下によって、

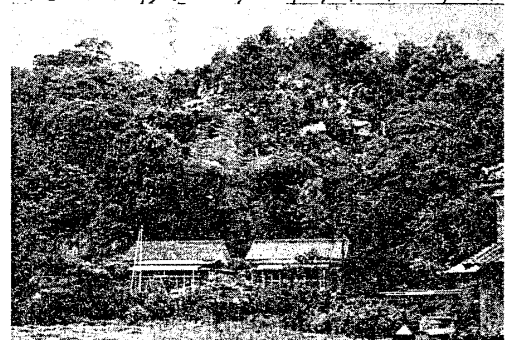
写真3 下田市敷根地区の斜面崩壊状況

木造家屋(写真の右側)に被害が生じた。被害を与えた岩石は直径1.6m位のものであったが、その直前の崖の上に数倍の岩石があり、そこに危楼一発という所であった。この岩石は後に安山岩と判定された。以上この地区の他にも、南伊豆町根場付近や下田市吉佐美地区などに斜面崩壊による被害が認められた。なお、下田市内には、前述と同様の被害が10箇所位あるとのことであった。

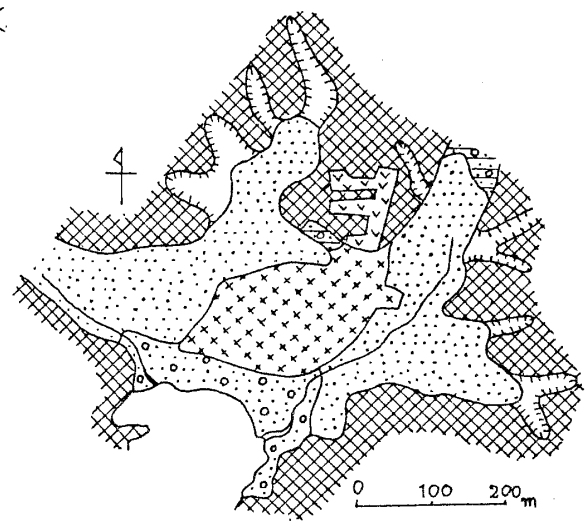
図3 入間地区の地盤状況

iii) 地盤崩壊による建物被害: この被害は入間・石廊崎・妻良・子浦・下加茂・大瀬などの各地区に認められたが、ここでは、入間地区についてのみ記す。iii)-(1) 地盤状況: 都立大学での5000分の1および10,000分の1の空中写真による地形判読に基づく地盤の調査と現地調査、さらに聞き取り調査を加えて、地盤の性質を推定したものを図3に示す。この地域は、南伊豆南西海岸において、最も平坦な地形の入江に位置し、集落のほとんどが谷底や海岸より十数m高い人工平坦面上に、残りの住居がその平坦面を三方から取り巻く岩盤斜面上に、それぞれ位置している。この図で、盛土地としてある部分が、この人工平坦面で、約50年前の大火後造成されたといわれ、その土質は肉眼観察によれば、かなりの粘土分を含む不飽和中砂ないし細砂であると判定されている。しかし、われわれの調査によれば、この砂は図4のよう

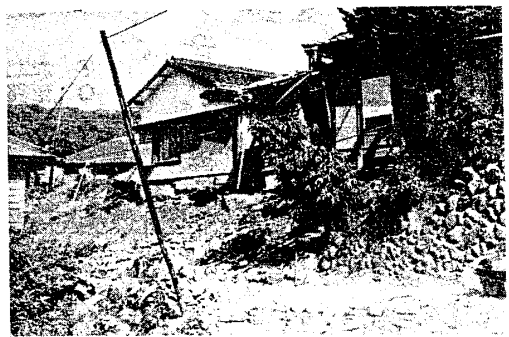
写真4 地盤崩壊による建物被害状況

iii)-(2) 被害状況: 調査地点中では最も被害が大きく、全壊家屋31棟、半壊家屋22棟である。集落の大半が盛土上にあり、その上の家屋は根入れのない玉石または伊豆石の空積み擁壁によって支えられているものが多い。地震によって盛土地帯は大幅に変形し、概して周辺低地側にすべり出ているようであった。多くの地割れと不同沈下が発生し、とくに南西の海岸沿いの道路に地割れと海方向への水平移動が認められた。家屋の大半は不規則に傾斜、移動しており、その一例を写真4に示す。〈参考文献〉1) 徳山明他: 1974年伊豆半島沖地震被害報告第報-静岡大学自然災害研究所, 1974.6. 2) 建設省建築研究所: 1974年伊豆半島沖地震被害調査速報, 1974.5. 3) 田村俊和・松田盛余・田中隆弘・望月利男: 1974年伊豆半島沖地震調査報告書, 東京都立大学, 1974.7. 4) 渡辺隆: 液状化(液状土)の粒度の影響, 土と基礎, 土質工学会, 1965.2. 5) 川崎浩司・松村晃他: 1974年伊豆半島沖地震被害について, 神奈川大学工学部研究報告第13号, 1975.3. * 神奈川大学工学部助教授(土質基礎工学研究所). ** 同 助手. *** 東京都立大学工学部大学院 博士課程. **** 神奈川大学工学部大学院 修士課程. ***** 神奈川大学工学部 研究生.

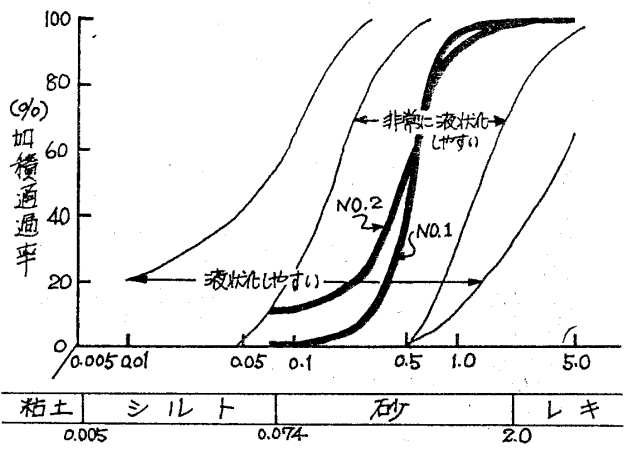
図4 試料の粒径加積曲線

な粘土・シルト分のほとんどない中砂で、文献4)と対比すればこの砂は非常に液状化しやすいものと考えられる。なお、地盤には安山岩質の軽石凝灰岩が分布しているようである。
