伊豆半島沖・大分県中部地震 被害調査報告 (その3)

IV) 被害状況： 災害救助法適用

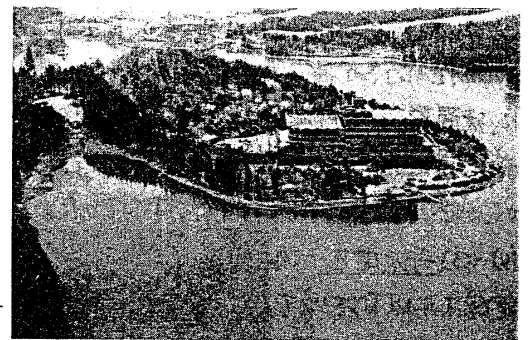
山下池、湯平を経7庄内町内山、阿蘇野に至る約15kmの地域で、家屋の全半壊、斜面崩壊、道路損壊などが随所で見受けられた。以下、調査行程順にその概要を記す。IV-(1)水分峠レストハウス。鉄筋コンクリート造、地下1階、地上1階で2年前にK.K.佐伯建設により設計施工されたもので、1階フロア一部分と地下壁とにひび割れがみられた。IV-(2)九重リゾートホテル。鉄筋コンクリート造、地下1階、地上4階で10年ほど前に大成建設K.K.の設計施工により建てられたもので、未知の如き大被害が発生した。写真-5にその航空写真を示す。詳細は後からだが、山下池につきおている部分の約半分が埋土で、基礎はベタ基礎で、その下に約2mほどのモルタル注入シラスを設置したとのことであった。この写真ではよくわからないが、右側の地上1階部分が、エキスパンションジョイント部分と境にして圧壊した。IV-(3)山下湖畔荘。鉄筋コンクリート造地下1階、地上3階で、大成建設の設計施工によるものであるが、外壁にひび割れがみられ認められる程度でほとんど被害はなかった。IV-(4)つちや旅館。木造2階建てで、内部の壁にクラックがあり、風呂場のタイルにもクラックがあった。IV-(5)右丸旅館。木造平屋に連結した3階建ての勾当屋が斜面に沿って建てられていたが、その斜面側の最上階の瓦が少し損壊し、室内の壁にクラックが生じており、また、風呂場のタイルもかなり損傷していた。IV-(6)湯平温泉街。四-8の配置図に示す旅館その他の家屋が、背面の山の移動により、道路側に押し出されていた。その移動の実態は十分な実測が依りては、はっきりしないが、1階部分のほうか上階に比べて、移動量(10~15cm)が大きいようであり、そのためにかつての被害が認められた。背面の傾斜地は、以前にも斜面崩壊があった所があり、その部分には鉄筋コンクリート版の防護がみられる。

写真-5 九重リゾートホテルの航空写真
(西部航空自衛隊第8航空団 湯布院部隊提供)

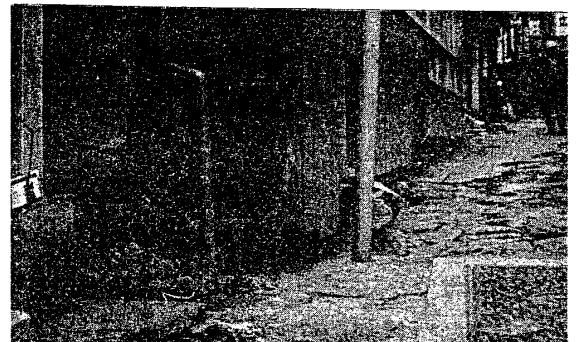
写真-6 湯平温泉街の建物の移動

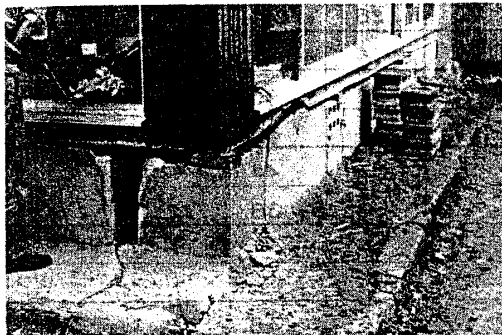
IV-19) 平原(うらばる)部落・全般的に、石垣の崩壊により、家屋が損壊しているものが多かった。水田内に地割れもかなり認められた。写真-7に被害の一例を示すが、不定平屋、瓦ぶきの家屋で、無筋のフラッフ基礎が、石垣擁壁の崩壊により、

その方向へ移動し、フラッフにかなりのフラッフが認められた。

写真-7 秋吉氏宅(平原部落)の基礎破壊

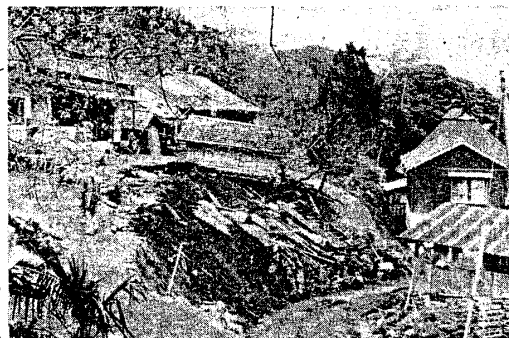
のようであった。全般的にNNW方向に倒壊・傾斜している。写真-8に石垣擁壁の崩壊状況を示すが、この擁壁は100年以上も前に造成されたこと

写真-8 内山部落 石垣擁壁崩壊

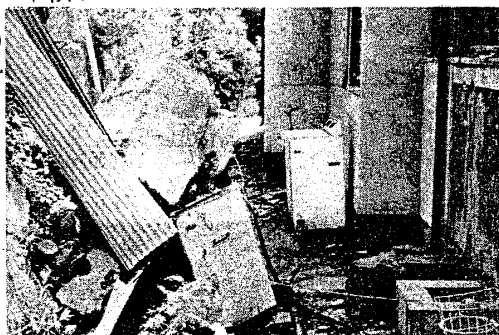
である。IV-112) 奥双石(おくふたし)地区・この地域にも、石垣崩壊、地割れなどによる数軒の家屋被害があった。甲斐氏宅では、1階のガラスはほとんどが破損したが、2階には被害がなかった。また、2階の鏡台が飛びはね、370cm程の高さの押入れの敷居に、その足がのっていたり、写真-9に示すように、洗濯機が約1m程移動していることが認められた。さらに、この地域では水田が相当に破壊されており、写真-10に示すようにフラッフが、かなりの距離にわたって深くはいていた。

写真-9 奥双石地区の洗濯機の移動状況(破壊前は右下の台の上であった)

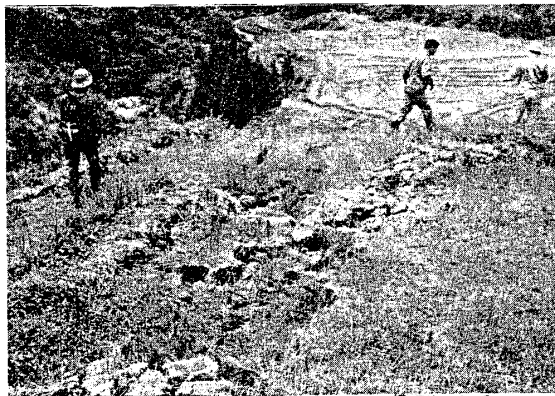
写真-10 奥双石地区の水田の亀裂状況
