2-1. 深澤家住宅

1) 史料から見る深澤家住宅

2) 深澤家住宅の現状について

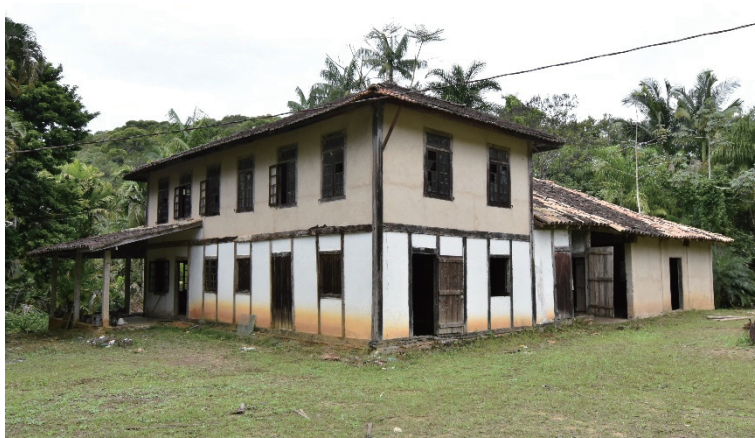
現在は、古写真が撮影されたと思われる北東方向には樹木が生い茂り、同一角度で確認することは難しいが、反対側の南西方向には平坦な土地が広がっており、ここから2階建て住宅と既存の工場の全景が見渡せる(写真2-1-1)。

写真 2-1-1 深澤家住宅（北東面）

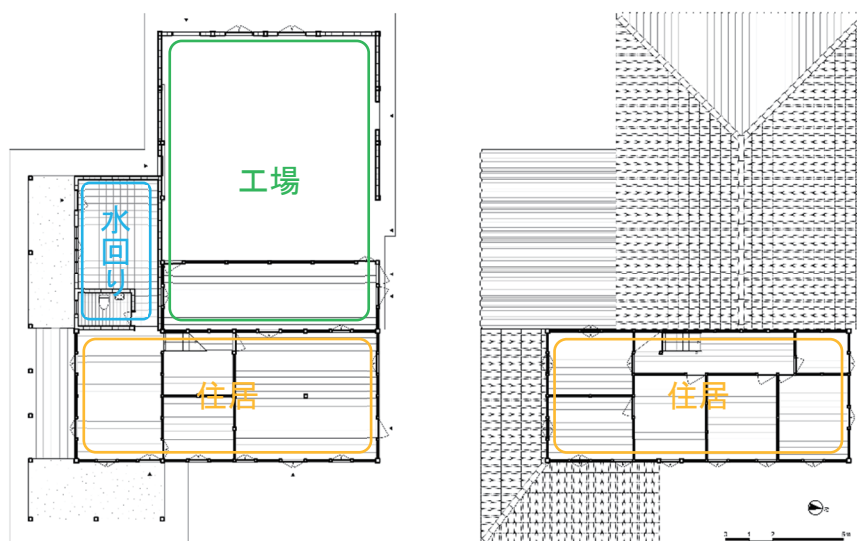
図 2-1-4 深澤家住宅の現状平面と名称区分（左：1階、右：2階）

その結果、建物は工場の一部を取り壊したところへ2階建ての住居を新築し、台所と便所を増築させていったことを現地調査によって確認できた。ここでは、池上氏がピングと砂糖の製造を行っていた「工場」と、新築した2階建ての「住居」、ならびに台所や便所などの現代機能を付加するために増築された「水回り」に分け、順に解説していく(図2-1-4)。

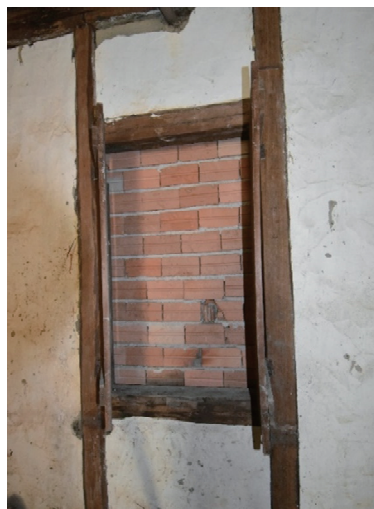
壁はレンガ積となっているが、「住居」に接する部分は土壁となっている。これについては「工場」の開口部からレンガで塞がれた箇所を確認できることから、レンガは後補のものであることが分かる(写真2-1-2)。また内部は土壁によって間仕切られており、3.0m×9.2mと9.7m×9.2mの二室からなる。西側の空間には支柱がなく土間である。室内の北面と西面の仕上げは外壁と同じであるが、南面と東面は木製の柱が表れた真壁造りである。「住居」に接する部屋は土間となっているが、根太の痕跡を確認できることから、かつては床板が張られていた空間であったことが分かる。ただ、両室とも天井はなく和小屋組みが露出しており、4本の大梁が架けられている。大梁には3本の中引き梁が直交し、その両端には小屋束が立ち二重梁となっている。二重梁の上には母屋が架けられ、中央の中引き梁には棟木を支える小屋束が立つ。棟木から軒桁へ向かって丸太の垂木が架けられ、屋根勾配は4寸5分である。寄棟屋根にはスパニッシュ瓦が葺かれているが、妻方向の屋根には亜鉛鋼板が葺かれている。なお、野地板は葺かれず小舞に瓦が固定されている。

写真 2-1-2 「工場」の塞がれた開口部

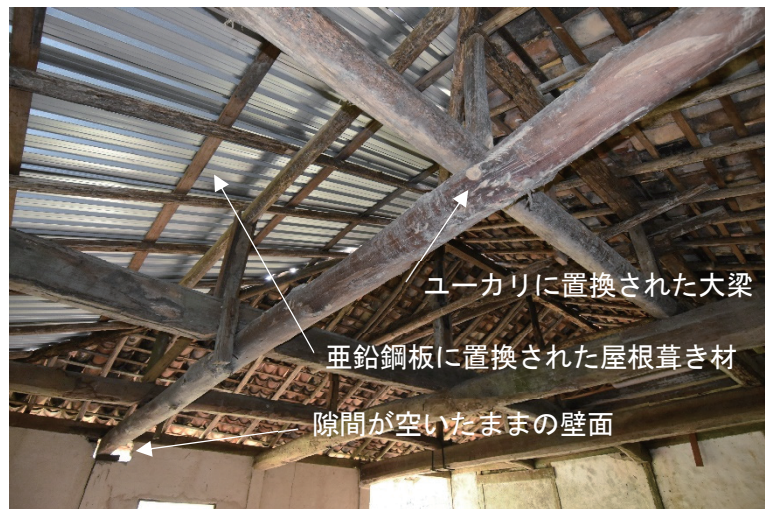
ちなみに、実測調査を行った前年の目視調査では屋根葺き材は全てスパニッシュ瓦で、4本ある大梁は全て野太い丸太が使用されていた。ところが、実測調査では屋根葺き材の一部は軽量化させるために亜鉛鋼板とし、大梁の一部はユーカリの丸太に置換され、壁面には梁の断面が小さくなったことで生じた隙間は塞がれず放置されたままであった(写真2-1-3)。

写真 2-1-3 「工場」の小屋組み

この工事は文化財の修復に携わる技術者が工事を請け負ったものの、不適切な作業が遂行され問題となっていることを、レジストロ日伯文化協会副会長である福澤一興氏からの聞き取り調査で明らかとなっている。

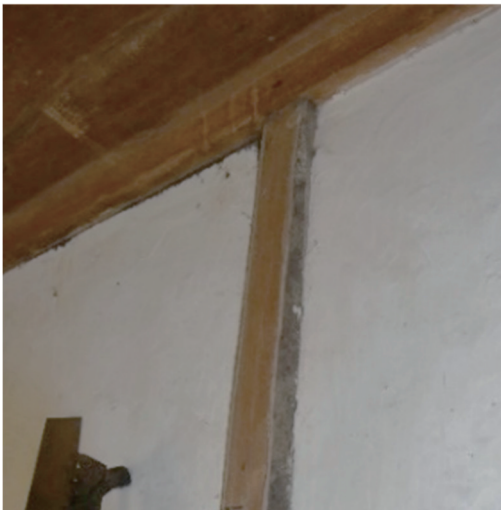
階段をのぼり 2 階に上がると、幅 1.8m の廊下があり、突き当りには 1.8m×2.3m の小部屋がある。廊下に沿って東側に 3.7m×3.0m の居室が 3 部屋並び、北側に 2.7m×3.7m の居室が 2 部屋並んでいる。2 階の室内は同一の仕様となっており、柱を見せる真壁造りで、土壁には白色の塗り物が施されている。柱の一部は面皮のある木材（写真 2-1-4）が使われ、天井には廻り縁が設けられ小幅板で段差を付けた大和葺きの天井貼り（写真 2-1-5）とし、数寄屋風の意匠となっている。

写真 2-1-4 「住居」2 階の面皮柱

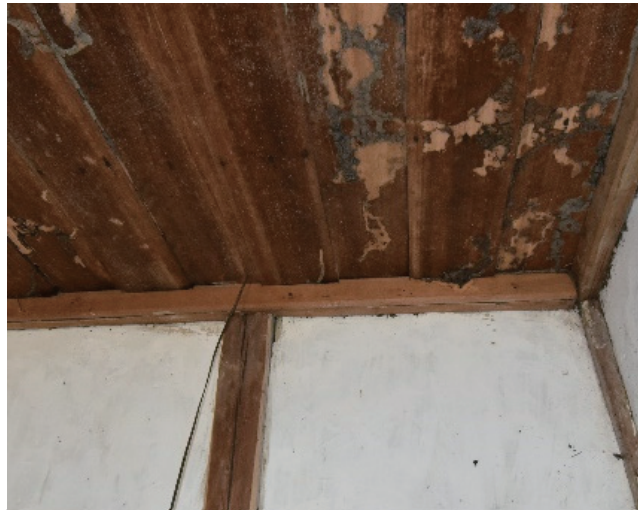
写真 2-1-5 「住居」2 階の天井仕上げ

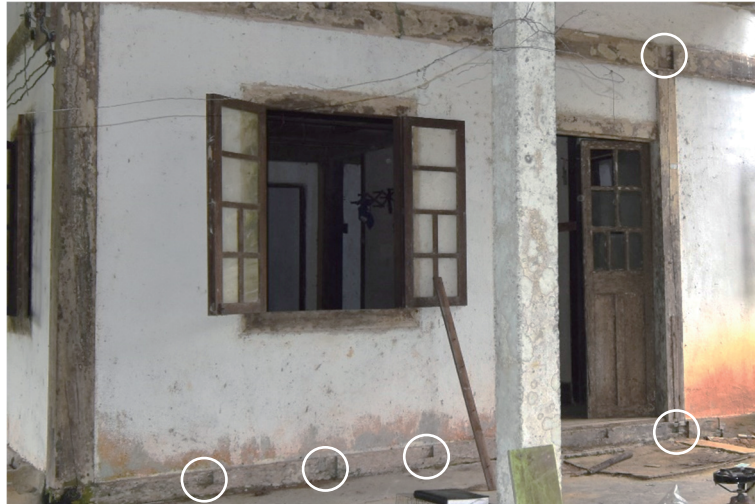
なお、「住居」から「水回り」にかけてL字型のベランダが設けられているものの、「住居」の桁や土台には梁や根太の痕跡を確認できる（写真 2-1-6）。従って、この部分は古写真に写っているが、現在のベランダは「水回り」を増築したときに改修されたものと考えられる。

写真 2-1-6 ベランダの桁と土台に見られる痕跡（○印は梁と根太の痕跡）

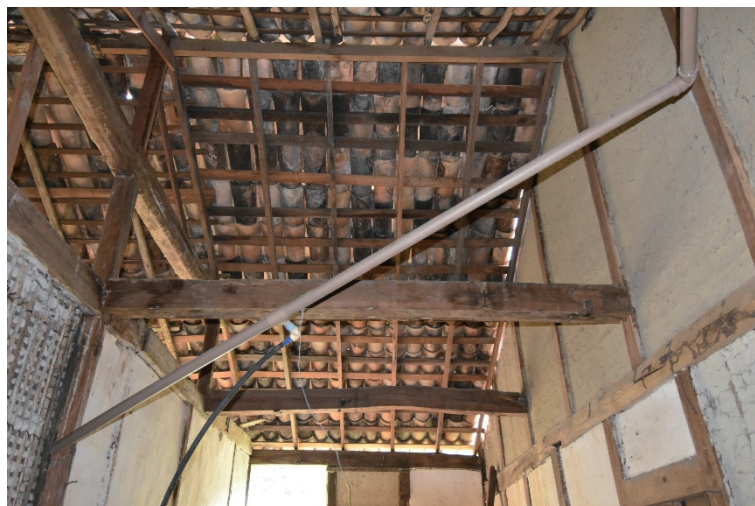
「住居」の柱間について、2階の東面に着目すると窓と壁が交互に設けられている。窓幅は芯々で平均 930 mmだが、窓間となる壁の寸法にはバラツキが見られる。南側の2スパンは平均 903 mmで、北側の5スパンは平均 1110 mmとなっているが、これは既存の「工場」の梁行寸法に合わせたために窓間の寸法を広く採っていることが現地調査によって明らかとなった。また2階の西面に着目すると柱の位置は、工場の母屋と棟木の位置に合うように柱割がなされていることが確認できた（写真 2-1-7）。

写真 2-1-7 「工場」(左)と「住居」(右)の取り合い部分

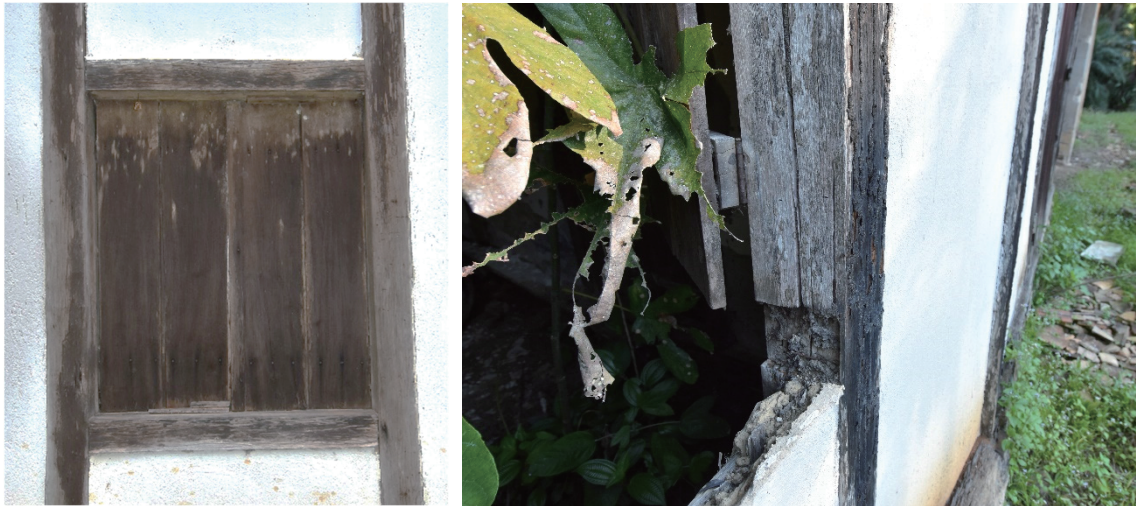
1階の窓は、玄関のある居室と2室が並んでいる居室には両開きのガラス窓が建て込まれ、その他の開口部には板戸が建て込まれている。南面は大壁であることから2階の窓枠と同じ納まりとなっているが、その他の開口部は真壁造りの柱へ窓台と窓楣が取り付けられている（写真2-1-8）。劣化の著しい「住居」では、木材が腐朽し崩落した仕口の納まりを確認したところ、外部に面する柱の一部を欠き取らずに残していることが分かった（写真2-1-9）。

写真 2-1-8 「住居」の真壁造りの窓 写真 2-1-9 「住居」の窓台が外れた柱の仕口
枠

これは美観的な効果に加え、窓台と窓楣が取り付け部分の柱を完全に欠き取らないことで外部からの雨水の浸入を防いでいたと考えられる。深澤家住宅の建設に従事した大工は判然としてはいないが、同一敷地内にある凝った意匠を持った聖公会教会堂の建設には大工の林今朝士が従事していたことが分かっており⁴⁾、「住居」の柱割りや窓枠の納まりを見ると高い技術を有していた林の関与が推察されよう。
