## 2-4. 六川家住宅

### 2) 六川家住宅の現状について

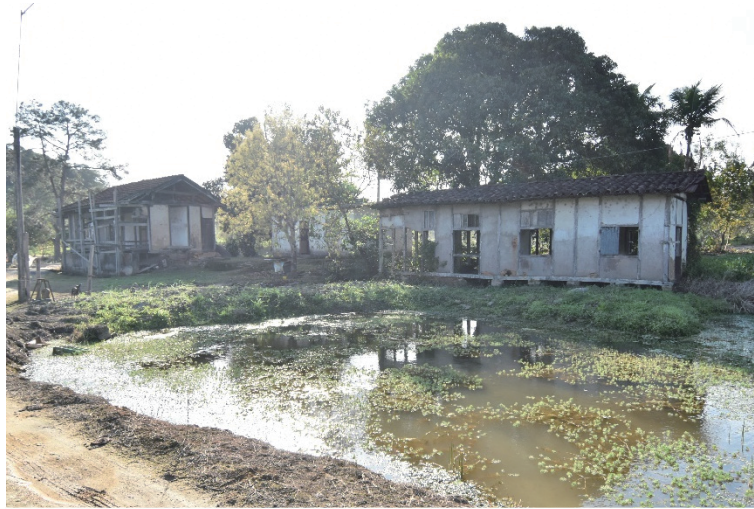
建物の南面と北面は気象上の影響からか、建具は外れ、壁は崩落している。さらに、空き家となり維持管理がなされていないためか、仕口はゆるみ、床は抜け落ちた状態で、建物が倒壊しないよう木材で一時的な補強がなされている。

ていた建物の規模は約 16.5m×3.6m であるが、現状の痕跡としては基礎の一部を残すのみである（写真 2-4-2）。

写真 2-4-2 六川家住宅の現状（左：西側にある調査対象の建物、右：東側の建物）

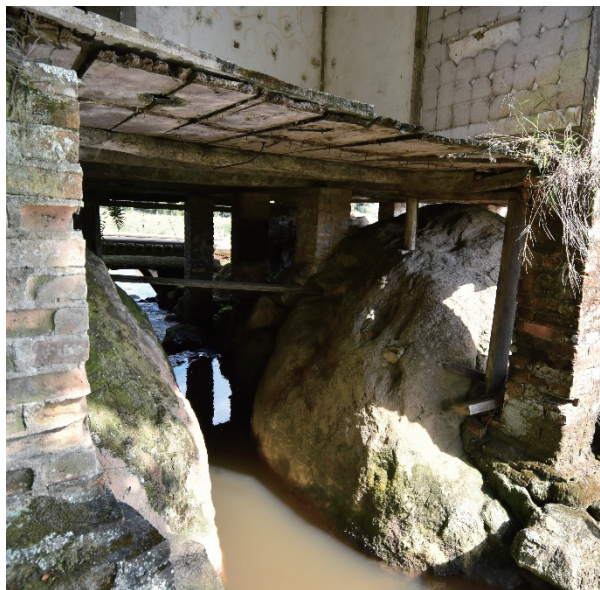
このような状況下、実測調査と簡易的な痕跡調査に加え、古写真を用いて、六川邸の復原図を作成した。建物は、巨岩の上に建設されており室内からの眺望にこだわっていたことがうかがえる（写真 2-4-3）<sup>2)</sup>。また、建物の下を流れる水路は大きくえぐられた巨岩の真ん中を通り抜けており（写真 2-4-4）、施主のこだわりが伝わってくる。

写真 2-4-4 巨岩の中央を流れる水路

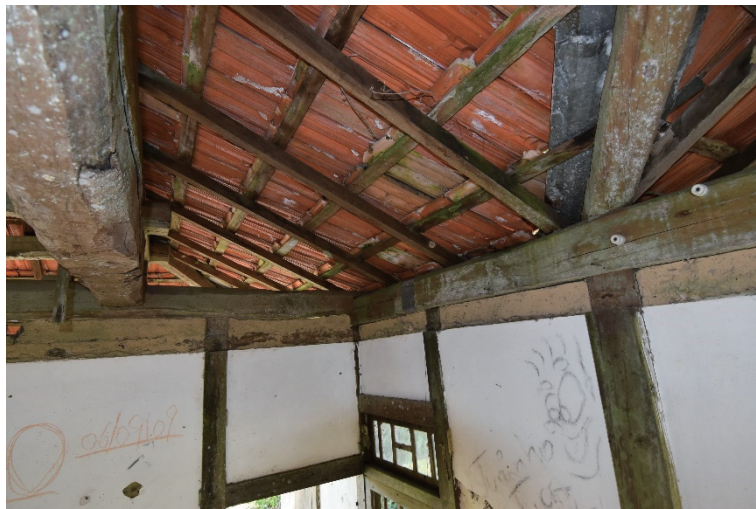
前述の通り、床板が抜け落ちている箇所は広範囲に及ぶが、残されている床板からは畳が敷かれていた形跡は確認できなかった。なお床板の厚みは27mmで、約600mm間隔で配された丸太によって支持されていたことが確認できた。さらに、室内の天井は貼られていないが、柱の上部には、周り縁の痕跡（写真2-4-5）が確認できたことから、かつては、天井が張られていたものと言える。ちなみに、回り縁の寸法は90mmで、天井高は2.84mであった。

写真 2-4-5 天井回り縁の痕跡

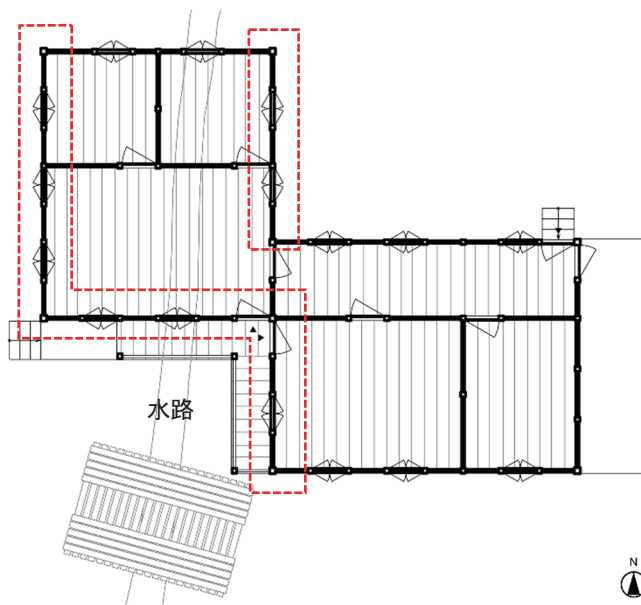
崩壊している壁面が随所に確認できるなか、六川家住宅の復原図面を作成したところ、外部に面する開口部は16ヵ所あり、そのうち8ヶ所の窓が現存していた（図2-4-3）。

図 2-4-3 現存する窓の位置（赤色点線内）

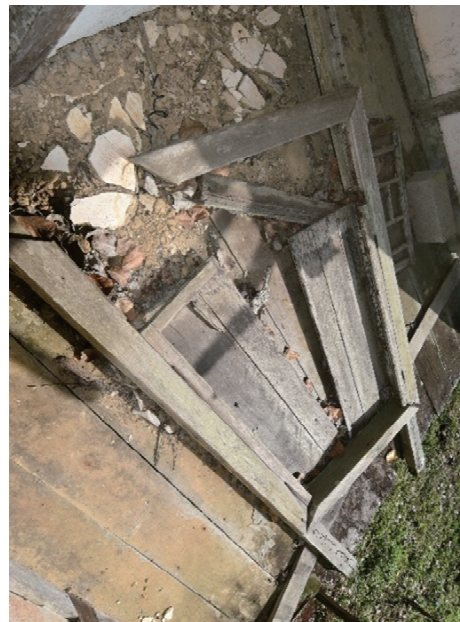
ここでは、水路の上の居室に放置されている窓枠（写真2-4-6）を実測調査し、以下のような納まりとなっていることを確認した。

写真 2-4-6 崩壊した窓枠

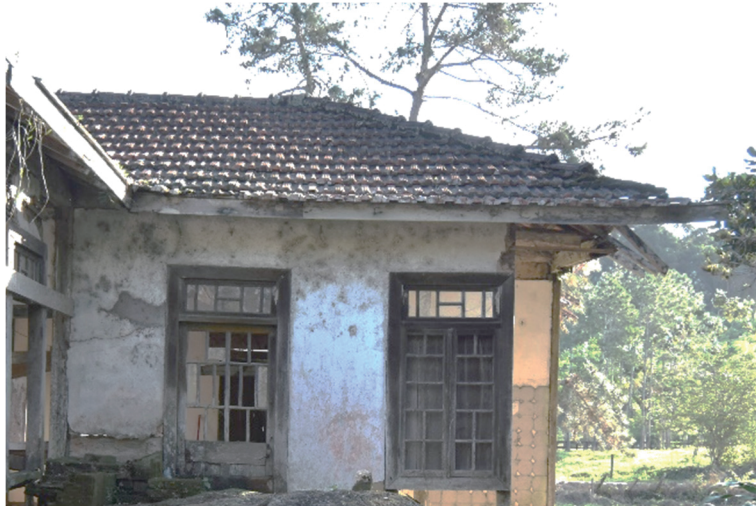
以上のことを踏まえれば、六川家住宅の竣工は 1933 年以降になると言える。また、当家の施工に携わった大工は不明だが、加工が複雑な大留めが採用されていることに加え、入母屋屋根の採用や僅かな軒反り（写真 2-4-7）は腕の立つ大工によるものと推察される。

写真 2-4-7 残された屋根より確認できる軒反り

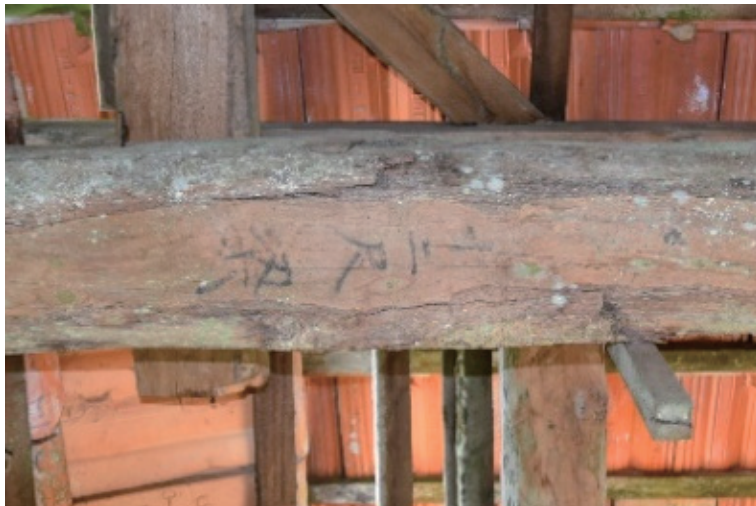
異国の地での建設には、材料や道具の制限があり日本での作業と同じように進めることが困難な状況下において、六川家住宅の梁下端に記された「十二尺梁」の墨書（写真 2-4-8）は確かな技術を持った日本人大工の手によることを伝える貴重な証となっている。

写真 2-4-8 梁の下端に記されている墨書
