2-5. 天谷家住宅

2) 天谷家住宅の特徴

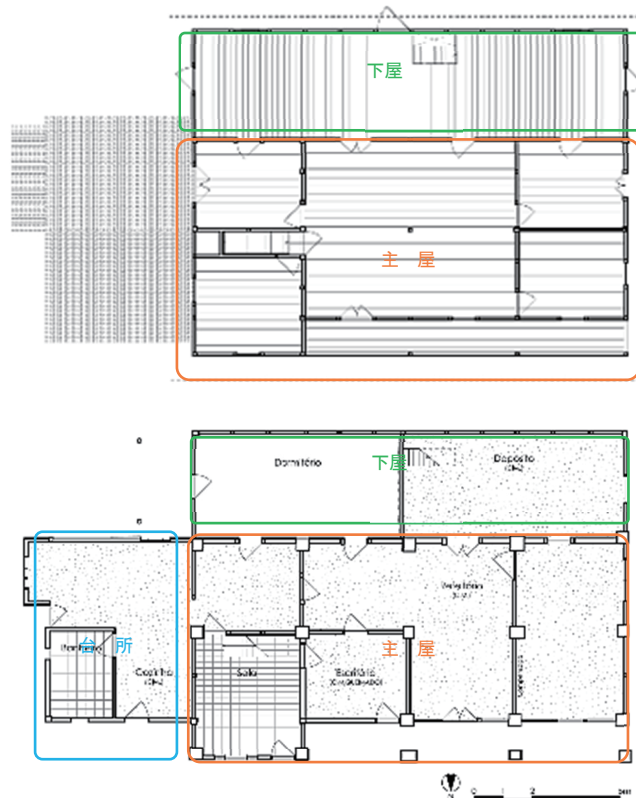
図 2-5-4 天谷家住宅現状図面(1・2階平面図、断面図)

主屋は間口約7.3m×桁行約14.7mの木造2階建て、和小屋の寄棟屋根にフランス瓦が葺かれている。1階の柱は煉瓦だが他の軸部は木造で、壁は土壁を基本とし漆喰仕上げで、2階のベランダには吉祥を表現した鍔絵がある。

1階は5つの部屋があり、タイルが張られた居室以外の床はモルタルによる土間となっている。2階は中央広間の両脇に居室が2部屋ずつ接し、北側にはベランダがある。

各階とも主要な居室には後補材による天井が張られており、天井高は1階が約2.3m、2階が約2.9mとなっている。

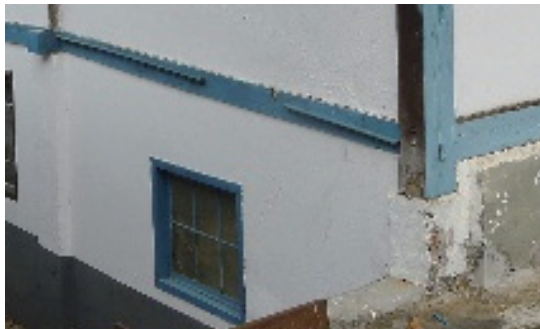
図 2-5-5 下屋コーナー部の柱脚

主屋の南側には幅約3.7mの下屋があり、2階から南側の屋外作業スペースに出入りすることができる。ただ、下屋は2階の床形状とコーナー柱脚部の形状(写真2-5-5)に加え、主屋と接する開口部には外部に設けられる板戸が建てこまれている(写真2-5-6)ことから、増築されたと判断できる。また主屋の東側には井戸が設けられていたが、現在は台所となっている場所も聞き取りから増改築された範囲であることを確認した。
