### 1980年伊豆半島東部沖地震による被害について

正会員 田治米辰雄<sup>※1</sup> 同 川崎浩司<sup>※2</sup> 同 松村晃<sup>※2</sup>  
同 桂本孝久<sup>※3</sup> 同 山本俊雄<sup>※3</sup> 同 立岩泉<sup>※4</sup>

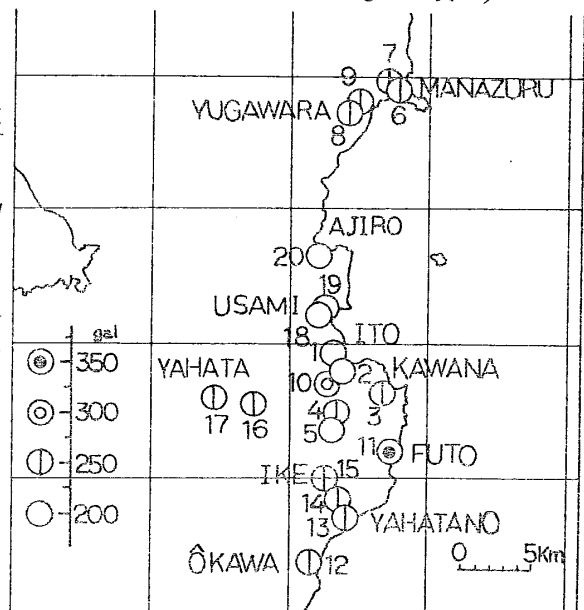
図1 墓石調査による加速度分布

**III) 墓石調査による最大加速度の推定:** 本震発生後の7月5日および7月12日~13日の延べ3日間にわたり墓石調査を実施した。本地震は群発地震で多数の地震が発生したが、本震に比べると著しく規模が小さく、住民の情報等より、墓石転倒が主として本震によるものと判断した。墓石調査による最大加速度の推定については1978年1月14日の伊豆大島近海地震、同年6月12日の宮城県沖地震についても実施され、調査方法および期間について、適切に統一された方法を実施されれば、かなりの精度で最大加速度の推定が可能であることが示されている。また強震記録計の設置が十分な地域において、比較的小規模な地区ごとの震度差を明確にし、かつ被害状況との対応を考察するうえに極めて有効な方法である。本地震においては、先の地震に比べれば、地震の規模が小さく、多数の被害が集中的に発生したものでなく、また顕著な地震断層が露出したものでもない。従って、調査地域としては、震源に最も近い川奈崎を中心として墓石の転倒が認められた地域とした。その結果、北側は真鶴、南側は大川および西側は梅木に区切られた範囲とした。調査箇所ならびに推定加速度値を図1に示す。図より最も高い加速度値を示した地区は、伊東市富戸であり推定加速度値は約60gal程度で、続いて伊東市金兼田で約300galと推定された。

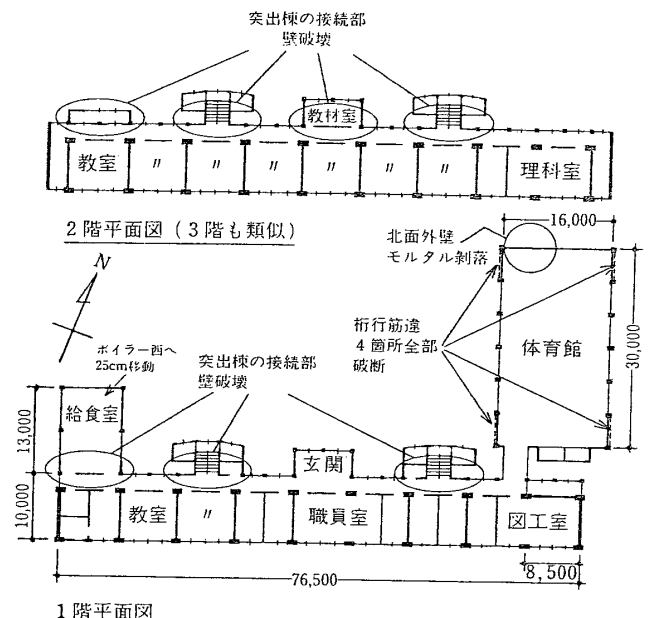
図2 富戸小学校平面被害状況図

・熱海市、伊東市は温泉保養地として著名であるので、最近では鉄筋コンクリート造、鉄骨鉄筋コンクリート造の高層ホテルや業務ビルが増加している。また小中学校も木造のものは順次鉄筋コンクリート造に改築されつつある。従って、被災地に相当数のこの種の建物があるが、全般的に主体構造には被害はなかった。しかし、壁体の微細なひび割れ、窓ガラス（特にめ殺し形式）の破損、天井板のひび割れ・剥落などは広範囲にわたってみられた。いずれも小規模であったので人命に被害をもたらすほどでなかった。推定加速度が最も大きい伊東市富戸にあった富戸小学校（鉄筋コンクリート造、1967年～1968年建設）はクイ地業してない直接基礎のため、過去3回の地震でも被害を生じている。今回の地震においても主体構造には軽微なひび割れ以外、

大した被害はないが、変形性の大きいラーメンの外側に鉄筋コンクリート造帳壁を固着させたり、異種構造の階段室を接続するなどしているため、帳壁と接続棟の接続部の割裂として表われ、況しては接続棟のつりていない中間壁のX形ひび割れとしても表われている。図2に富戸小学校の平面図および被害状況を示す。
