7.23 長崎豪雨災害について

—死者のまた斜面崩壊地の地形的特徴について—

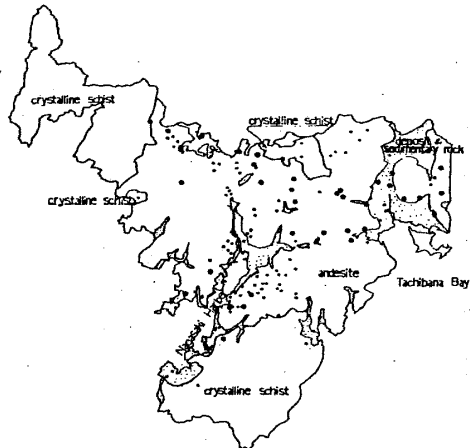
図-1 斜面崩壊地

1982年7月23日に斜面の崩壊により死者のあった所は、図-1に大きな黒丸で示す。

た、1978年から1981年までの降雨による被害地は図-1に小黑丸で示す。図-1では、今迄よく崩壊していた所が、今回は崩壊していないようである。右に地形形態の例をA, B, C, Dとして示すが、今回の崩壊を形態別に度数を数え図-2に示す。Aの凹状(谷地形)が踏査23例のうち、半数近い12を占める。崩壊地を水系谷密度分布図上に画けば、8割以上が谷地形で発生しているようである。次に、起伏量と集水面積の関係をプロットして、図-3に示す。死者のまた崩壊斜面について、起伏量と集水面積はほぼ直線関係にある。踏査結果は、表-1一覧表および図-4, 5, 写真-1, 2, 3に示す。図-4および写真-1は土壘町の例であり、斜面・谷の高度利用地域であ

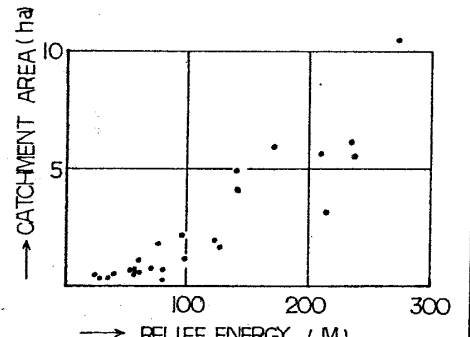
図-3 起伏量・集水面積の相関図

4. まとめ 本報告のまとめとして i. 死者の生じた崩壊斜面では凹状・谷地形が半数を占めている。 ii. 同じく、起伏量と集水面積の関係はほぼ直線を示される。が挙げられる。

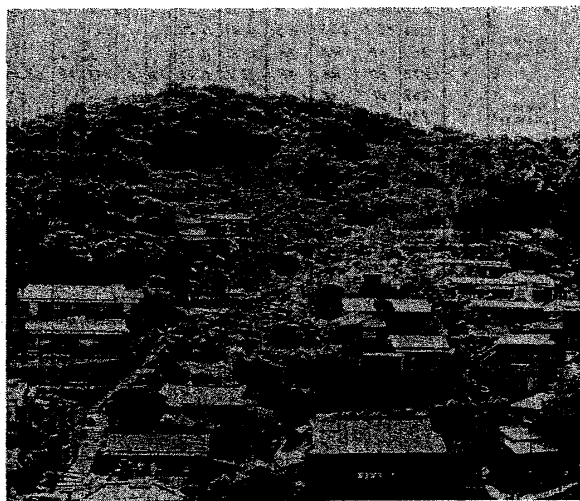
写真-1. 生雲町における崩壊

る。このような所は小さな斜面崩壊であっても、被害の程度(■:全壊, ㊦:半壊, ㊧:一部損壊)が大きい例である。図-5, 写真-2, 3 は田中町(藤下)の例であり、今回の崩壊形態の典型であろう。
