1975年大分中部地震の震源破壊・地割れ・斜面崩壊について
正会員 川崎浩司 同 松村晃 同 ○ 山本俊雄

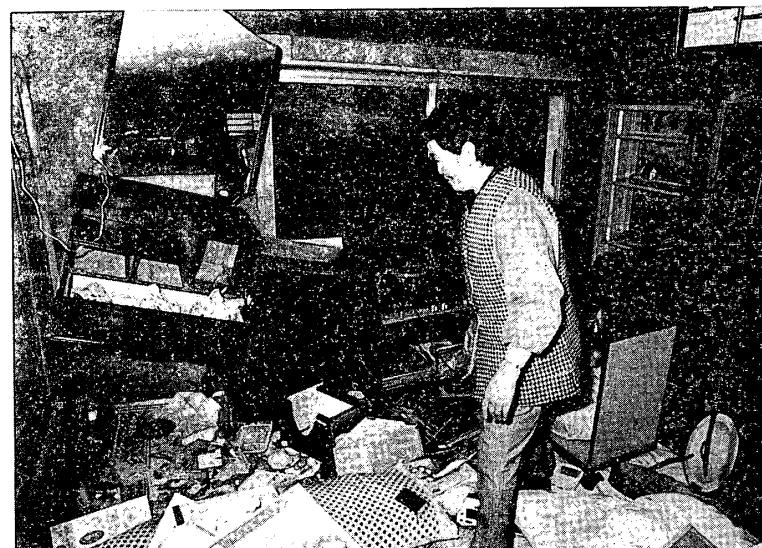
I)まちがき: 1975年4月21日に大分県中央部に地震が発生し、大分郡湯布院町、庄内町、玖珠郡九重町、直入郡直入町に集中的被害をもたらしている。この地震は、震源深さが0~10kmの内陸型、浅発性地震で、鉛直動が比較的激しかったことは、写真1の奥双石の住家で、鉛直動によって窓の敷居に鏡台がはねあがされた状態の例によっても示される。なお、地震発生前の降雨量は、日本道路公団別府阿蘇有料道路管理事務所(九重町大字田野字上野)によると、4月16日に64mm、20日に22mm、九州電力 幸野発電所(湯布院町大字下湯平字幸野)によると4月20日に36mmとそれを記録されている。この事は、本地震の災害に影響を及ぼしたと思われる。なお、本報告は著者等の調査とその後の文献調査の総合的考察の一部である。

写真1 上下動によってはねあがれた鏡台(奥双石)
(毎日新聞社本社提供, 4月21日撮影)

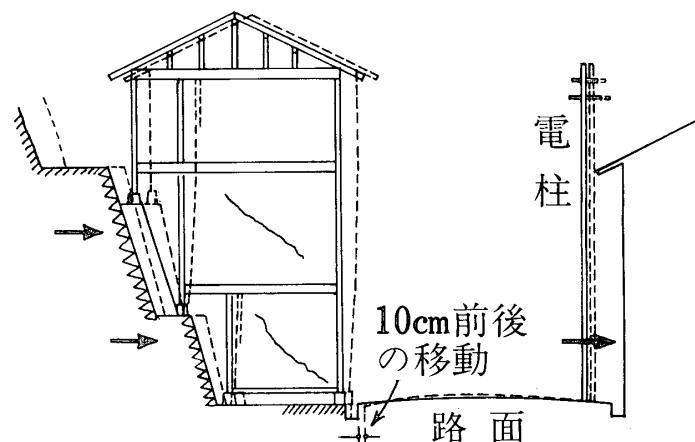
II)調査報告: 1)湯布院町花合野・湯平地区: 斜面地区的石積擁壁の崩壊。斜面崩壊により湯平地区的急傾斜面のせり出しにより建物の被害が認められた。特に花合野附近より以南では緩傾斜地を段状に石積擁壁で整地し水田を耕作しているが、いたる所で擁壁が崩れていった。湯平温泉街は石置式の街路で、その1口端東側背後斜面が高さ10数メートルの急傾斜地で、下半分はコンクリートの部分補強をした石積擁壁であるが、この斜面は8軒の旅館を西側の谷側方向へ10~20cm押しした。前面の道路によって基礎部が抱束されているので、2階部分以上が押し出された状態を図1に示す。

図1 湯平温泉街の斜面移動の模式図

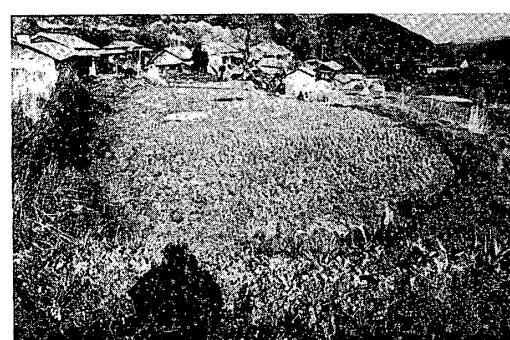
2)平原地区: この地区は川と流域の段状水田に北面し、南側に時山台地の北端が亘ってあり、宅地および水田は、いずれも石積の擁壁で段状によってあり、宅地の擁壁(高さ1~2m)はほとんど崩壊し(写真2)、それに伴う地盤崩壊、水田の谷側部分の地盤移動また地割れの被害がみられた。3)庄内町内山地区: 震源に最も近い地区であり、写真3に示すように水田に地割れが生じ、また集落東南に北→南方向ある地割れが走っており水田の

写真2 平原地区擁壁崩壊 (5月2日撮影)

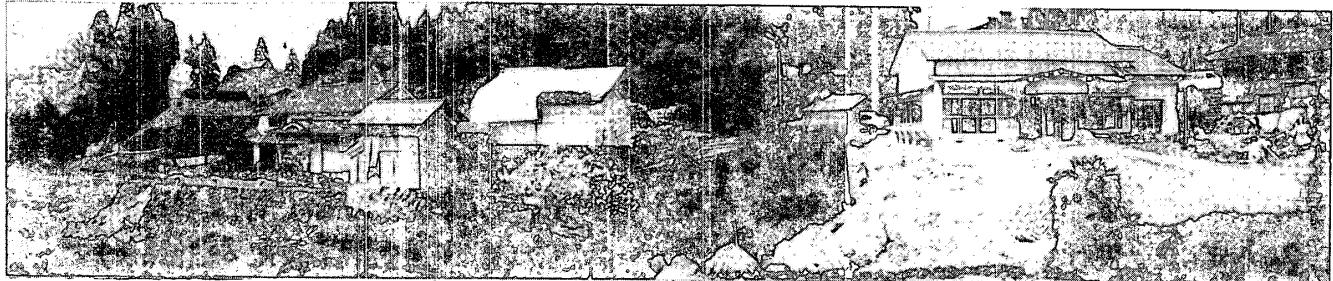
写真5 久童町奥双石地区の擁壁崩壊(5月2日撮影)

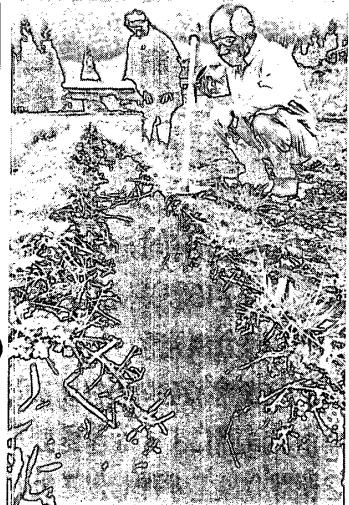
4) 九重町奥双石^{奥双石}：急傾斜面附近または、やや離れた侵食段丘上に集落があり、低地の水田側に面した各宅地の石積擁壁が数個所で崩壊し、崩壊にいたらないものも内側に地割れを生じた(写真1)。南東はず水の位置に大規模の斜面前壊によって保安林がかなりの被害を受けている(写真6)。また宅地背後の急傾斜面に縦の亀裂、前面谷側に地割れが生じている場所もあり、水田においては谷に平行に延長50~60mにわたり地割れが生じていた。5) 九重町寺床地区：周囲を急傾斜面に囲まれた直径約1kmの盆地にあり、旧湖床を干拓して水田とした泥炭平坦地である。集落東側部分の東西方向に大きな地割れ(南北20m)が発達して発生し、あせが流れ方へ崩壊している。(写真7)他の地区と同様に、石積擁壁の被害は多く、水田、畠等に大きな被害を与えており、

写真6 奥双石地区の斜面崩壊(5月2日撮影)
