日本の敗戦後における旧南京神社の歩み

——なぜ南京で社殿が壊されなかったのか——

History of the old Nanjing shrine after World war II

—— Why the shrine has not been broken completely in Nanjing ——

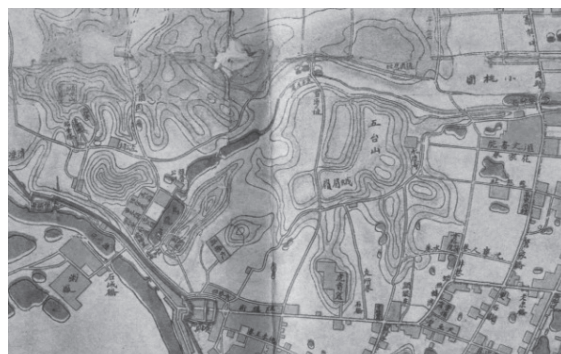
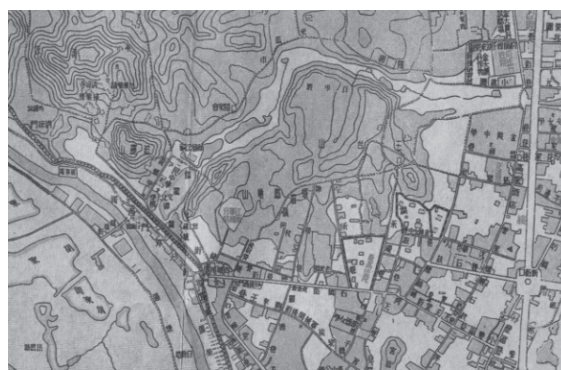
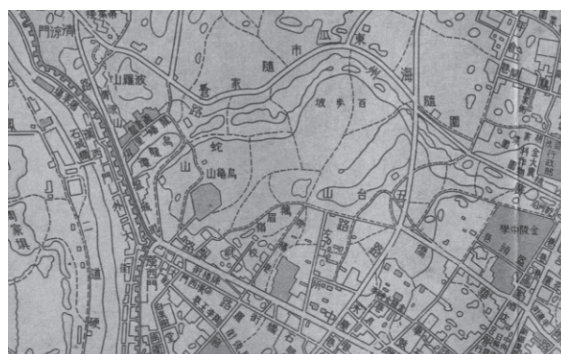
図1 南京五台山周辺地図
(1910、1933、1937。出典：苏甲荣『城市记忆・老南京』学苑出版社、2012)

図1は南京神社が建てられる以前の五台山周辺地図である。それぞれ1910、1933、1937年のものであるが、五台山周辺の開発が進んでいるものの、五台山自体は特に開発が進んでいなかったことがわかる。

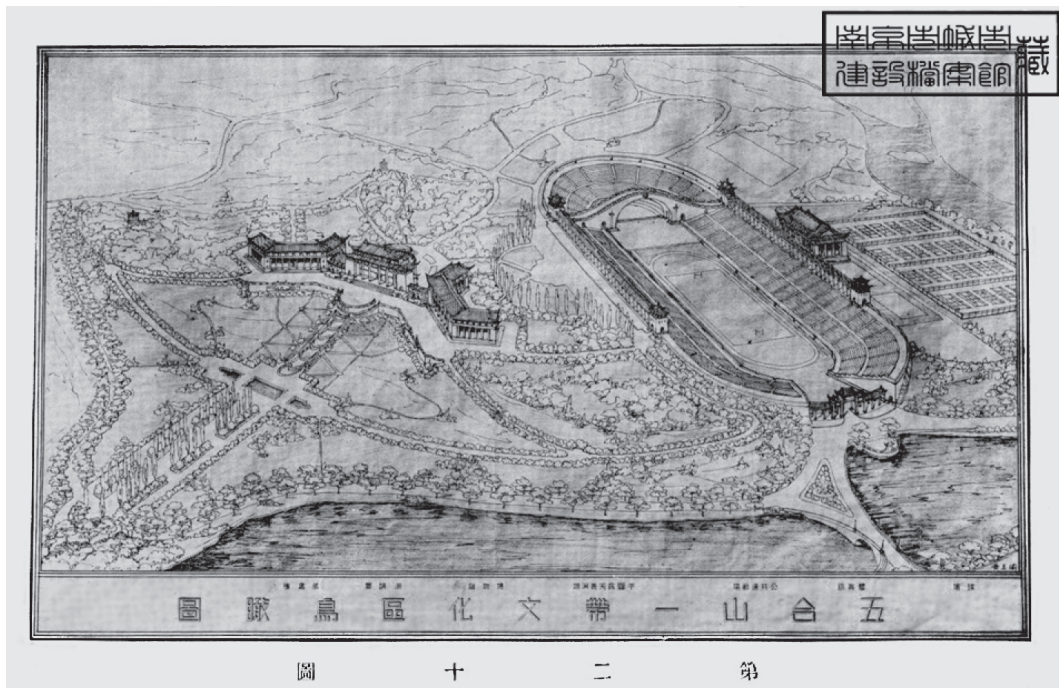
図2 五台山開発計画（『首都計画』より）

では五台山にはどのような開発計画があったのであろうか。南京の都市計画上の位置づけを確認しておきたい。中華民国が成立し、首都を南京と定めたのは1912年（民国元、大正元）であったが、実際に南京の首都建設が動き出したのは1927年（民国16、昭和2）に南京国民政府が成立してからである。そしてその後の都市開発は1929年に作成された「首都計画」を基本に進められた。⁽⁷⁾それによると、五台山の面積は約955畝（約63.67ヘクタール）と広く、建築以外にも運動場やホールなどに便利であること、城内における位置は西に偏っており幹線道路もないが、将来工業地区が開発され幹線道路がつくられると便利になること、地勢が高く容易に周囲を見渡せることから市政府の尊厳を保ち、市民の注意を引くことができること等、五台山は運動場、会議場、図書館、博物院など各種文化的な公共施設を建設する、鼓楼地区と一体的な文化教育区と設定されていた（図2）。

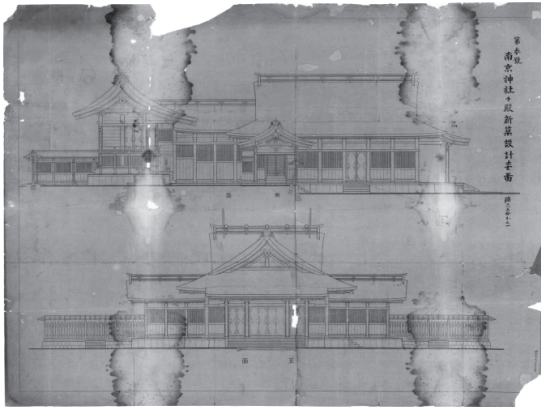
図4 第参號 南京神社々殿新築設計姿図
(1941年10月15日付)

提供を受けた図面データの解像度が低いため、詳細については不明な部分が多いが、建築様式は以下のようなものである。南京神社は入母屋造の拝殿と流造の本殿の間に幣殿を設けて一体的な建物とした複

合建築で、装飾は簡素である。拝殿の両翼からそのまま丁度両翼と同じくらいの幅で檜垣を伸ばし、そこから後方に折り曲げ本殿裏まで囲っている。護国神社も入母屋造拝殿と流造本殿の間に幣殿を収めた複合建築であるが、檜垣は両翼から左右に伸びず直接後方に伸びている。なお本殿はともに千木と鯉木を載せている。南京神社については竣工直後と考えられる写真（写真1）が知られているが、この設計図とよく対応していることがわかる。

建築については設計者として高見一郎という名が知られているが詳細は不明である。⁽³¹⁾しかし、最近日本国内で設計図が確認された。⁽³²⁾南京神社のものは「第参號 南京神社々殿新築設計姿図」、「第六號 南京神社軒裏及兒屋伏図」、「第拾四號 南京神社拝殿兒屋詳細図」の3枚、護国神社のものは「護國神社新築設計平面図」、「第四拾七号 南京護國神社 拝殿兒屋梁行並ニ幣殿桁行詳細図」、「第七十一号 南京護國神社御本殿兒屋組断面詳細図」の3枚計6枚である（以後上記の順に設計図1、同2、同3、同4、同5、同6とする）。これらの設計図のうち描かれた日付の記入が確認できるのは設計図1、3、5、6の四つで、それぞれ「昭和十六年一〇月一五日」、「昭和十七年八月調製」、「昭和十八年二月調製」、「昭和十八年十一月調整」とある。先に見た土地買収の時期は1941年の9月であるが、同年10月には既に南京神社本殿の基本設計は完成していたことがわかる。護国神社については本殿小屋組詳細図が1943年11月であることから、同月の地鎮祭に工事が間に合ったかどうか定かでない。

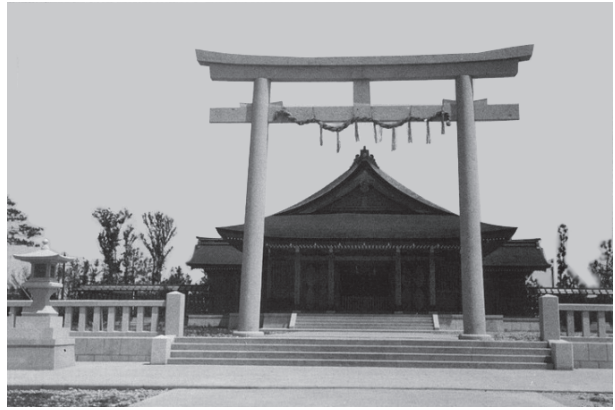
写真1 南京神社拝殿、鳥居、灯籠
[1943～45年頃、出典：「南京清凉山花岗岩石柱或为原日本神社牌坊遗存」『现代快报』2014.7.14 (<http://js.people.com.cn/culture/n/2014/0714/c360308-21661254.html>)]

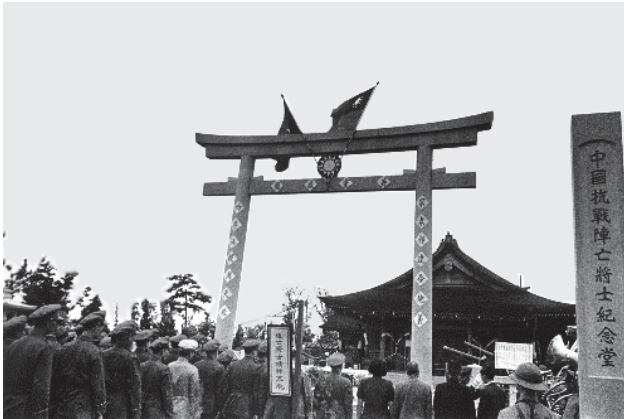
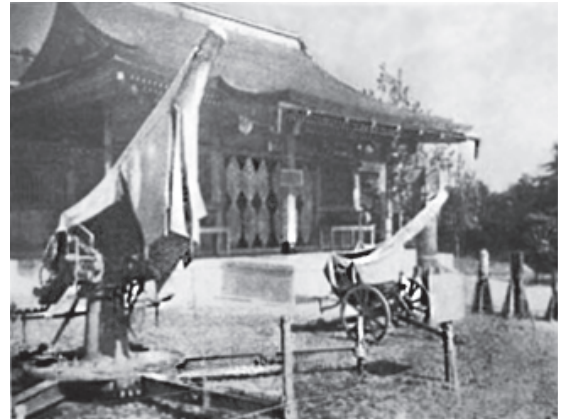
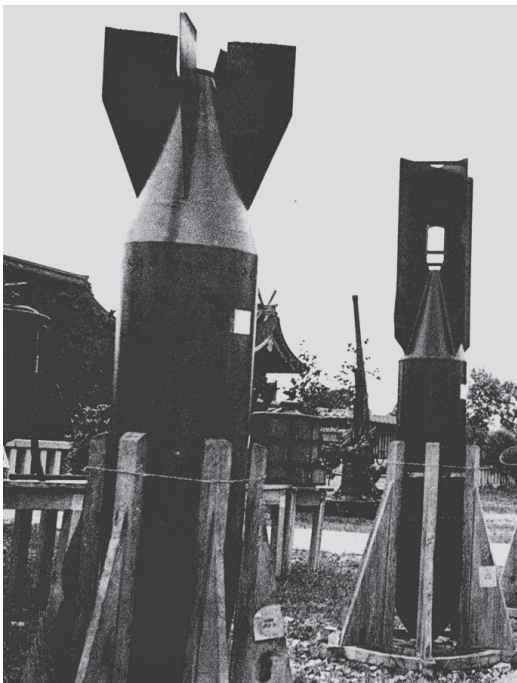
上記計画では、南京神社、護国神社を東側の空き地に移築し、図書館の建物として利用すること、建築や構造物については「東洋式」、「日本式」といった要素を取り除くこと、移築後の場所には中国らしい意匠の忠烈祠記念堂を新たに設計していることなどが確認できる。このような計画がどの程度実現したのかは不明であるが、1946年9月1日から戦勝記念として戦利品陳列館を開放し、一般の参観に供している。その時の様子を写したと考えられるものが残されている。写真2、3、4がそれぞれあるが、これらから南京神社の建物がほぼそのまま用いられていること、鳥居が中華風に装飾されていることなどが確認できる。また、写真2、3からは南京神社、護国神社それぞれの拝殿の奥に本殿屋根の一部が確認でき、写真4には本殿の一部が写っている。また、南京神社が「中国抗戦陣亡将士記念堂」に改造されたことから、写真5の「戦利品陳列館」は護国神社の改造と見られる。そして、そうであるなら、護国神社前方にも鳥居があったことになる。

写真2 旧南京神社拝殿、鳥居（1946年）

写真3 旧護国神社拝殿（1946年）

写真4 旧南京神社拝殿（左）及び本殿（中央）

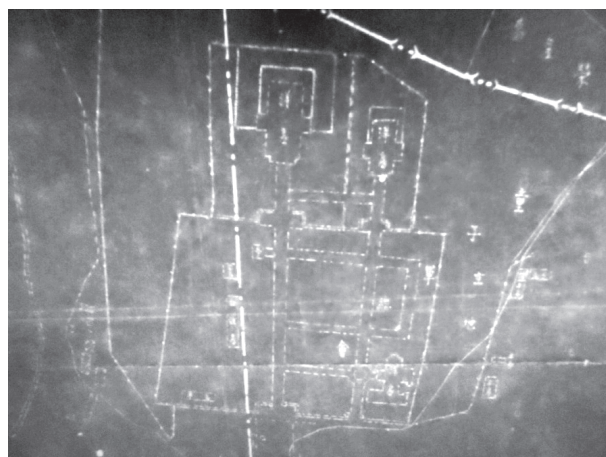
図7 1947年測量図（南京市檔案館：10030070323（00）0020）

戦勝記念が一段落すると、同年11月には体育場の建設が建議⁽³⁴⁾され、測量調査、地産権調査等を経て、南京市と童子軍が協力して実施することとなった⁽³⁵⁾。これらから、土地の所有並びに建設計画は、基本的に日本軍占領以前の状態に戻っていることがわかるが、この時に作成された図面の一つが南京神社の建物配置の様子を伝える貴重な史料である。図7がそれで、その時に作成された測量調査図と見られるものの南京神社部分である。図は上が北であるが、境内は大きく南北二つのエリアに分けられる。南のエリアは横長の長方形で中央南端に入口があり、そこから北エリアまで直線の道が延び、北エリア入口手前左手に手水舎がある。そして南エリア南東隅には社務所と見られる建物「洋房」がある。北のエリアは北東隅を欠いているものの正方形に近い。この北エリアは更に東西二つのエリアに分かれ、西側が大きく、東側はやや小さい。建物は東西それぞれに「洋房」があり、大きい西側が旧南京神社、やや小振りの東側が旧護国神社と考えられる。社務所の設計図はまだ知られていない

が、南京神社と護国神社に関しては先に見た設計図と一致するといえる。

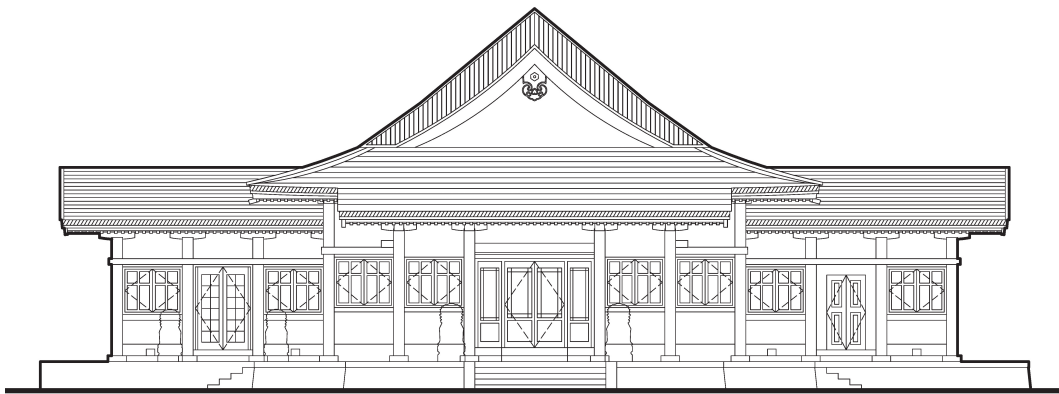
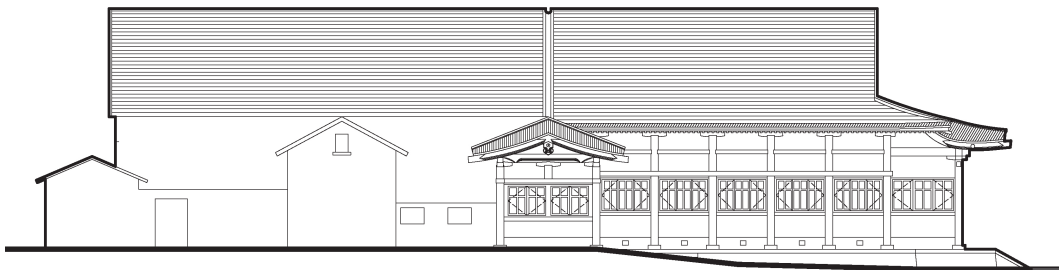
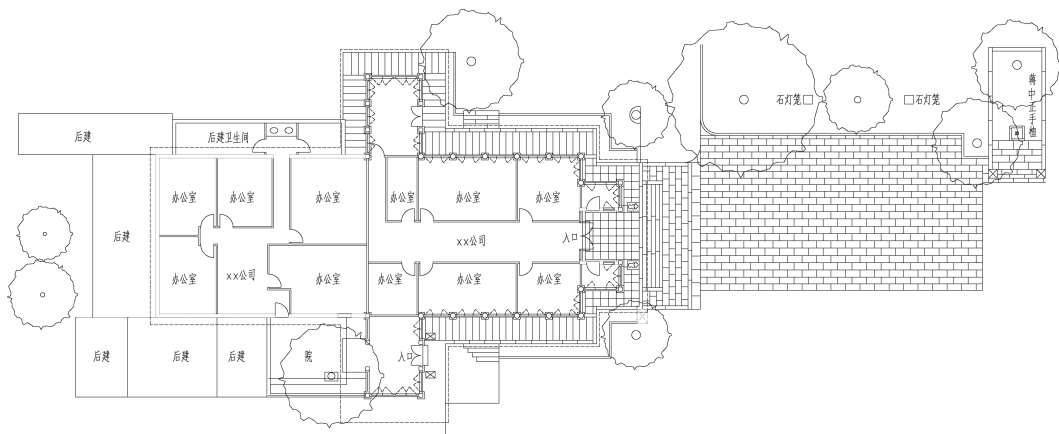
では、現状を見ていきたい。図8～10が旧南京神社の実測図で、それぞれ南立面図、西立面図、平面図、写真6は旧南京神社上空から撮影したものである。平面図を見ると、南側（図中右側）が木造、北側がコンクリート造であることがわかる。このことから、南京神社の遺構として残存している建築は木造の拝殿部分のみと見られる。コンクリート構造部分は、本来の幣殿と本殿の位置に相当する。西立面図からも南側（右）と北側（左）の違いが明らかで、拝殿の棟高に合わせて新たな建物が接続されていることがわかる。写真6からは、旧拝殿部分の屋根は増築部分と同様のセメント瓦に葺き替えられていることがわかるが、拝殿部分の屋根構造に大きな変化はなく、破風の懸魚や軒下の二

図8 旧南京神社拝殿南立面図

図9 旧南京神社西立面図

図10 旧南京神社平面図（図左が北）

重垂木、更には柱、長押、貫、舟肘木をはじめ、床下換気口まで、当初の様子をよく伝えている。

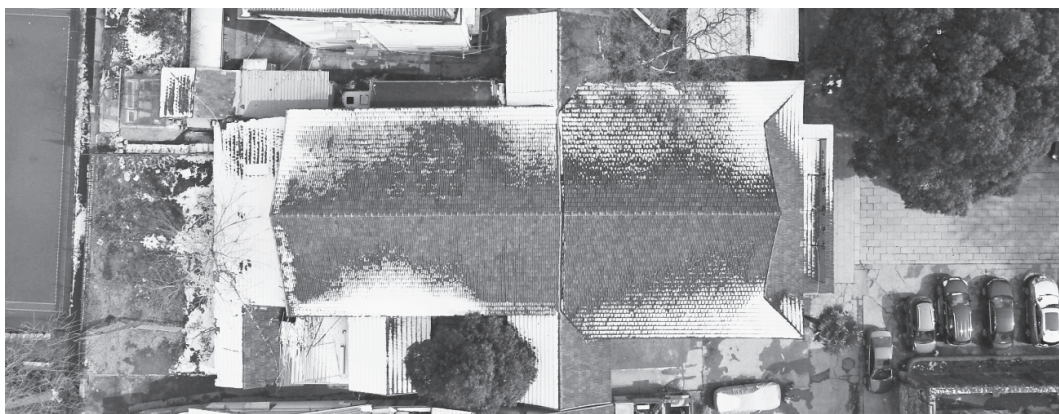
写真6 旧南京神社空撮写真

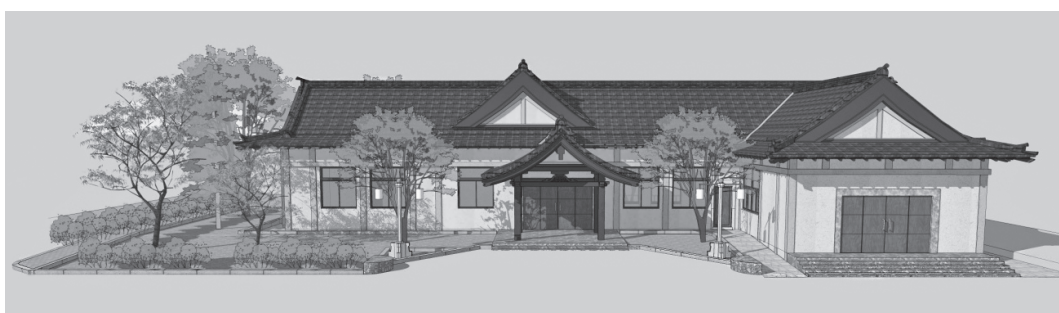
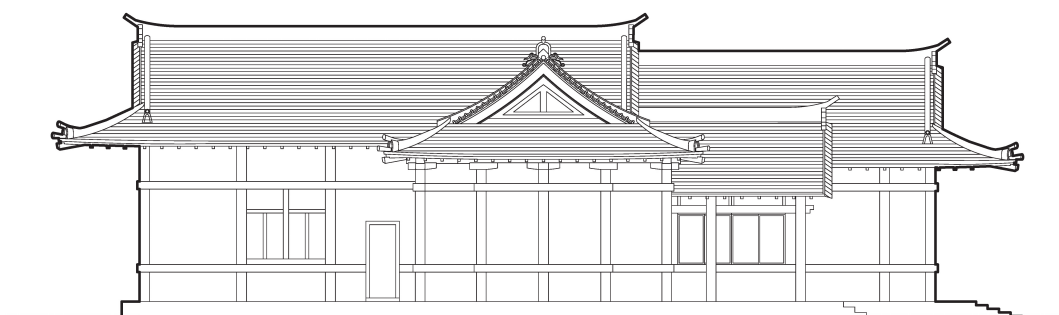
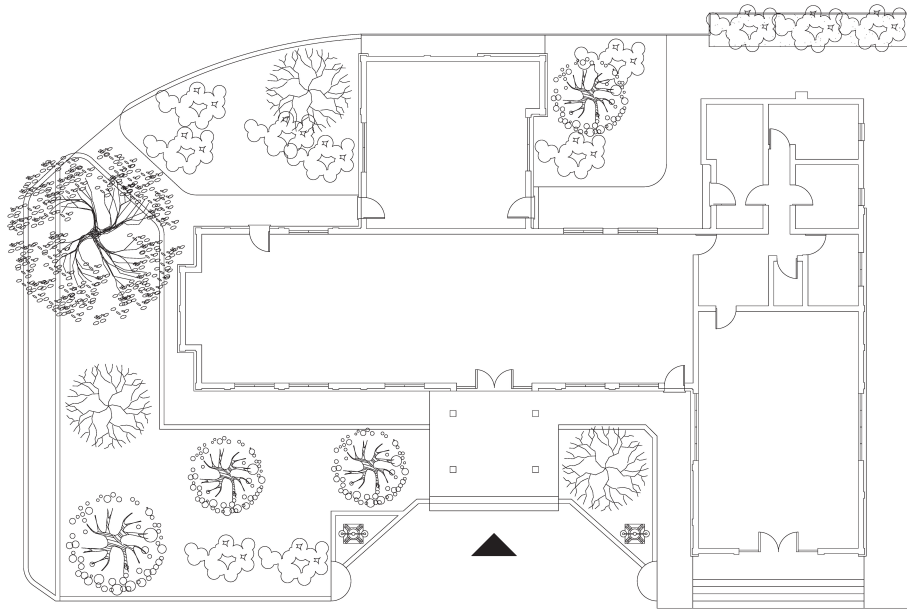
図11 旧社務所西正面外観透视图

図12 旧社務所北立面図

図 13 旧社務所平面図（図左が北）

図 11～13 は旧社務所の実測図で、それぞれ西正面外観透視図、北立面図、平面図である。写真 7、8 は屋根破風及び軒裏部分である。平面図からは全てコンクリート造であることがわかる。内部は改造が激しいため、本来の間取りは不明であるが、正面の車寄から入った横長の大きなエリアを中心にし、東に一つ、南に二つのエリアが見て取れる。内部と異なって外観は社務所当時の様子をよく伝えている。図 12 からは柱、長押、舟肘木などがコンクリートで形作られ、コンクリート構造は当初からのものであったことがわかる。但し、その上に載る桁と上部の小屋組は木造と見られる。写真 7、8 からわかるように、瓦も日本独特の棧瓦で、鬼板に十六菊菱の意匠が施されており、破風板や懸魚もよく遺っている。ただ、図 11 で見られる正面右手前に突き出た入口部分は改造が激しく、その前方の低い階段も後補と見られ、当初の状態は不明である。

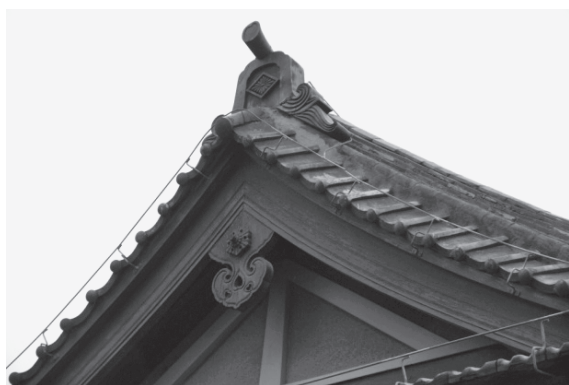
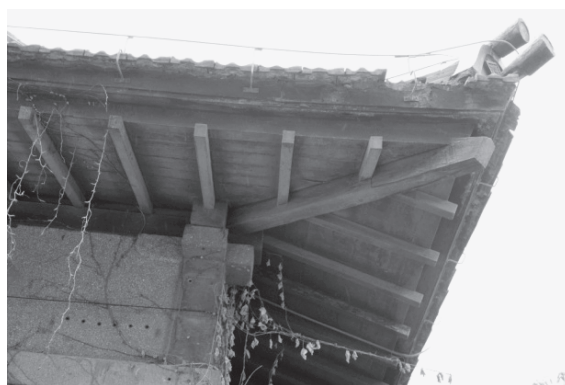
写真7 旧社務所破風

写真8 旧社務所隅軒裏

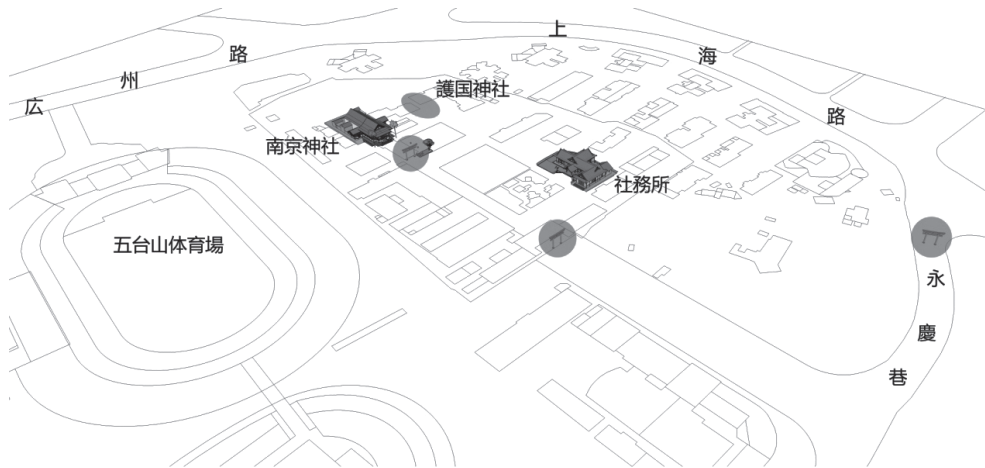
全体的に復原してみると、まず五台山東側麓の上海路に面して一の鳥居があった。そして参道を通って境内入口に二の鳥居があったと思われるが、それを示す史料はない。境内に入ると正面奥に南京神社、右手前に社務所、右奥に護国神社があり、南京神社の前に鳥居があった。また、護国神社の前にも鳥居があった可能性がある。

他に、主要な導線には石畳が敷かれており、南京神社の鳥居をくぐる手前には石灯籠が、更にその手前左脇には手水舎が設置されていた。また、南京神社、護国神社それぞれの本殿を囲う透塀、両神社本拝殿のある北エリアと社務所のある南エリアを区画する玉垣、更に北エリア内の東西を分ける玉

図 14 現状俯瞰図（灰色の円及び楕円で示した鳥居及び護国神社は復元）

垣があったと考えられる。更には、神庫、祭器庫などの存在が想定されるが不明である。

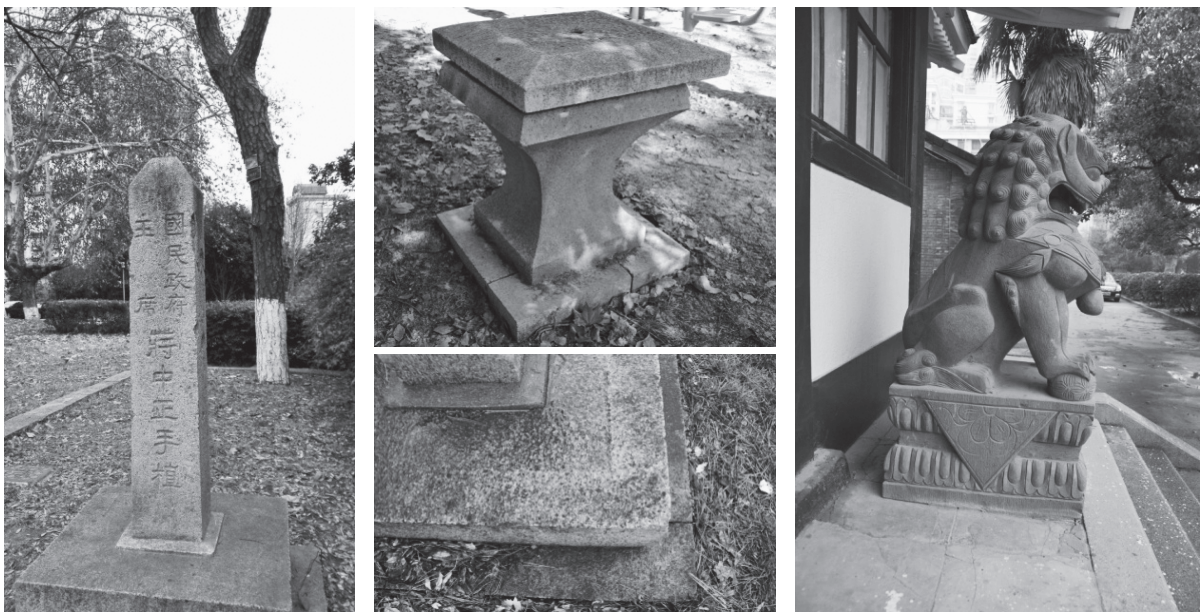
写真 9 左：蒋介石手植碑、中央上：灯籠傘部分、中央下：蒋介石手植碑台座部分、右：南京神社入口脇の獅子

そして上記のうち現存するのは、旧南京神社拝殿、社務所、若干の石畳、石灯籠の竿部分に限られる。また、蒋介石手植えの黒松を記念する碑が旧南京神社拝殿前方に建てられているが、植えられた黒松を「揭幕樹」といい、神社を「中国抗戦陣亡将士記念堂」に改造した際に設置されたものであるらしい。その碑石は玉垣を利用したもの、その基石は灯籠の基礎部分であった可能性がある。なお、現在旧南京神社拝殿正面及び左奥の入口両脇にある獅子四体は、近年ここを借りた建設会社が設置したものであるらしい。また、内部は確認できなかったが、地下へ降りる階段の入口が南京神社と護国神社の境界前方付近に現存する。
