## 首里城正殿大龍柱の向きの検討

—近代における大龍柱「改変」史から—

後 田 多 敦

【要旨】本稿では、首里城（沖縄県那覇市）の正殿正面石階段の登り口両側に設置されていた大龍柱と呼ばれている一対の龍柱の向きを検討した。大龍柱は首里城の特徴を象徴する造形物の一つ。琉球国末期からの大龍柱（3代目とされる）は首里城が接収された以降、破壊と向き改変がなされたため、本来の向きについては二つの見解がある。これまで、向き合う形だとする説（相対説）と正面向きだとする説（正面説）が対立しているが、本稿では首里城接収直前から、近代における大龍柱の向きを検証し、本来の向きは正面向きだったと結論づけた。

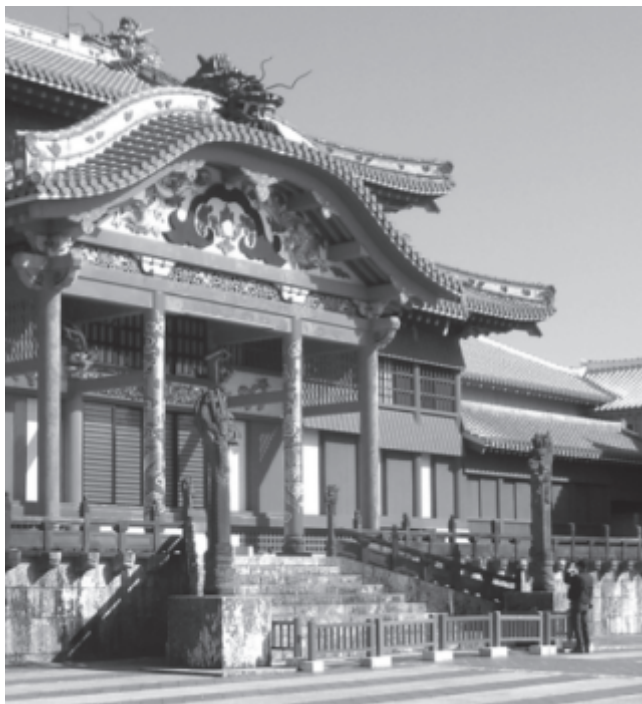
写真① 火災前の正殿と大龍柱。平成復元で、大龍柱は互いに向き合う形（相対向き）に設置されていた。2014年に筆者が撮影

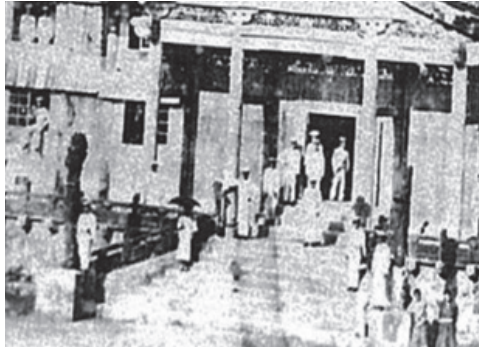
上：写図⑤  
「伊藤家首里城正殿写真」（新城栄徳「琉文21」）  
左：写図⑥  
写図⑤の正殿石階段部分の拡大

「伊藤家首里城正殿写真」には、正殿石階段や左右大龍柱の側に人物が写り、その人物と比べると大龍柱の背丈は短小化前であることが分かる。「正面向き＋背丈高」という大龍柱の形状だけでも、ルヴェルトガ写真の状態だった時期に撮影されたことは確実だ。

また、写真には洋傘をさした人物も写っており、1882（明治15）年に首里城を訪問したギルマール一行を写したものとだと考えていい。つまり、ギルマール写真<sup>(30)</sup>だ。ギルマール写真だとすると、「伊藤家首里城正殿写真」の撮影時期はギルマールが沖縄を訪れた

1882年となる。大龍柱は1882年段階でも、「正面向き＋背丈高」という琉球国末からの姿だ。

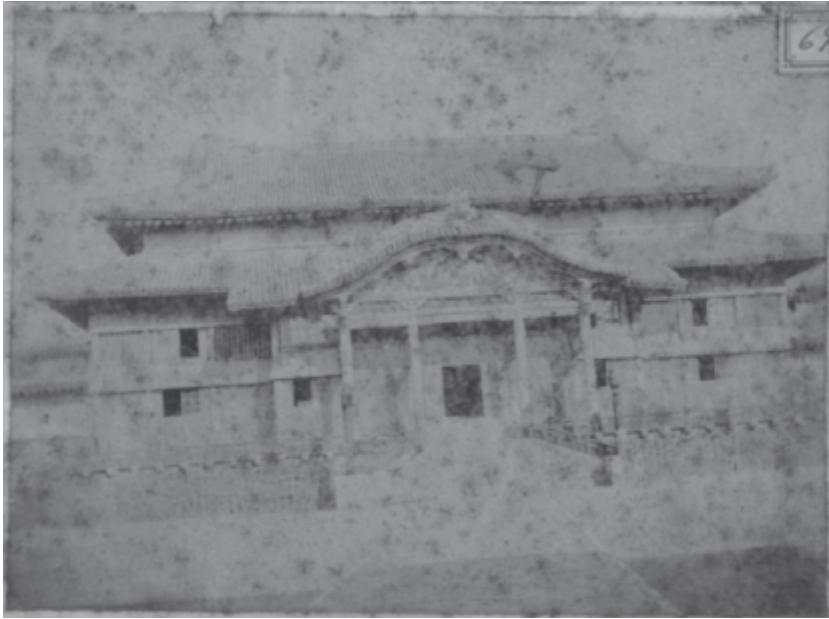
上：写図⑦「東博正殿写真A」  
「琉球首里城」226（東京国立博物館蔵）  
左：写図⑧「東博正殿写真B」  
「琉球首里城正殿」228（東京国立博物館蔵）

「東博正殿写真A」（写図⑦）も、左右大龍柱とも「正面向き＋背丈高」という琉球国末からの姿で、ルヴェルトガ写真と同じ形状だ。東京国立博物館は、「東博正殿写真A」など沖縄古写真23点を収蔵しているが、これらは撮影者や撮影時期が不明で、来歴もはっきりしない。ただ、撮影時期は同一ではなく、幾つかのまとまりの写真群が収蔵されたと考えられる。いずれも鶏卵紙を用い、サイズで分類すると11グループとなる。中城御殿なども首里城とされるなど、撮影場所の説明には混乱がある。

「東博正殿写真A」は大龍柱の形状から、大龍柱が折られる前、つまり日本軍駐屯期（1879～1896年）の撮影となる。この「東博正殿写真A」が貴重なのは、大龍柱のほかに御庭の浮道が写っている

点だ。正殿石階段前には、浮道という石階段前から御庭（うなー）の中央に延びたタイル状の瓦が並べられた道があり、また御庭には磚（せん、敷き瓦）というタイル状のものが敷かれていた。浮道は国王や冊封使などしか使用できず、磚は儀式の際に諸官が位の順に立ち並ぶ目印の役割も果たしていた。この浮道や磚を駐屯中の日本兵が破壊していた。写真には浮道が写っているの、撮影時期は浮道の破壊前となる。「伊藤家首里城正殿写真」ではアングル外で、浮道は写っていない。「東博正殿写真A」は浮道をとらえた写真とし

東京国立博物館蔵写真には「写図⑦」のほかにも正殿をとらえた写真（東京国立博物館の228＝以下「東博正殿写真B」＝「写図⑧」）があるが、向拝にフォーカスし浮道は写っていない。「東博正殿写真B」では左側大龍柱は確認できるが、右側は不鮮明で存在の有無も含め確認できない。扉や窓の開き方が「東博正殿写真A」とは異なっているの、別機会に撮影されたものだろう。「東博正殿写真B」は大龍柱の「琉球国末形状」写真から除外しておきたい。

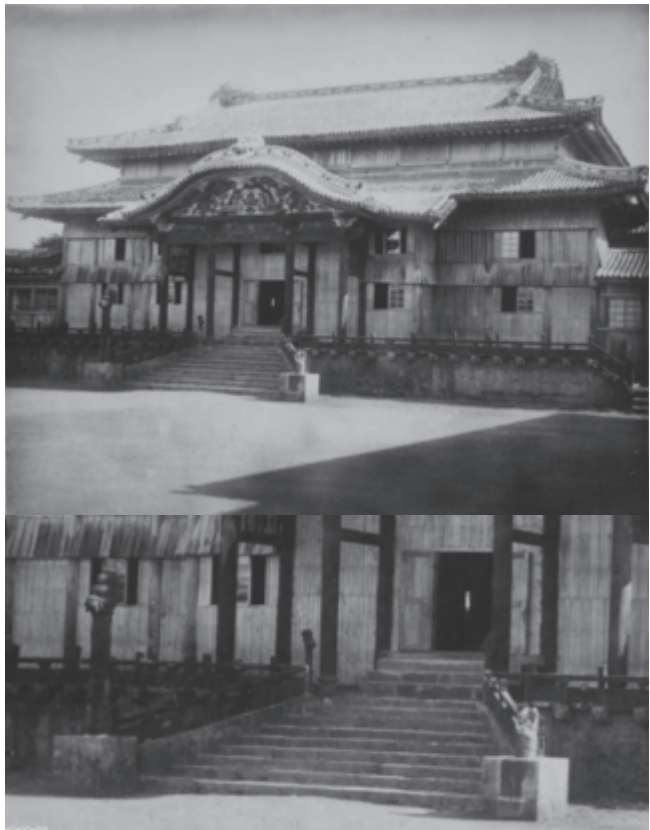
上：写図⑪ 右側大龍柱が折られている。左側大龍柱は残されており、しかも短小化されていない（宮内庁書陵部蔵）  
下：写図⑫ 写図⑪の大龍柱の分を拡大。左側は「原型」で残り、右側が折られていることがわかる

比嘉によれば、大龍柱は片方が先に破壊され、その後左右の均等をとるために完全だった方も破壊されたという。この証言を裏付ける写真がある。大龍柱の右側が折られ、左側が「原型」のまま立つ写真を宮内庁書陵部が所蔵している（以下「宮内庁正殿写真」=写図⑪）。

「宮内庁正殿写真」は撮影時期がはっきりしない。ただ、内閣総理大臣の伊藤博文が1887（明治20）年11月に沖縄・首里城を訪問しており、その旅程と他の書陵部写真の場所がほぼ重なることから、<sup>(32)</sup>「宮内庁正殿写真」は伊藤訪問時のものと考えられている。また、宮内庁書陵部蔵写真には歓会門に兵士の駐在ボックスが写ったものもあり、日本軍駐屯時であったことも確認できる。右側のみが折られた姿の「宮内庁正殿写真」は、伊藤訪問時の1887（明治20）年撮影で間違いないだろう。大龍柱右側は1887年段階で折られていたが、左側は損壊されずに「琉球国末形状」のままだった（写図⑫）。大龍柱の右側が折られた事件を「右側破壊事件」と呼ぶことにする。

「形状図③」は右側大龍柱のみが折られた状態。「宮内庁正殿写真」がこれに該当する。大龍柱は1887年に右側が折られたが、左側は無傷で琉球国末からの姿だった。破壊の順序は、「形状図③」後、左側も折られ「形状図④」のように左右大龍柱とも損壊していた段階が考えられる。ただ、その形状を記録した写真は確認できない。しかし、時間の経緯から両方が折られた状態が短時間でも存在している。

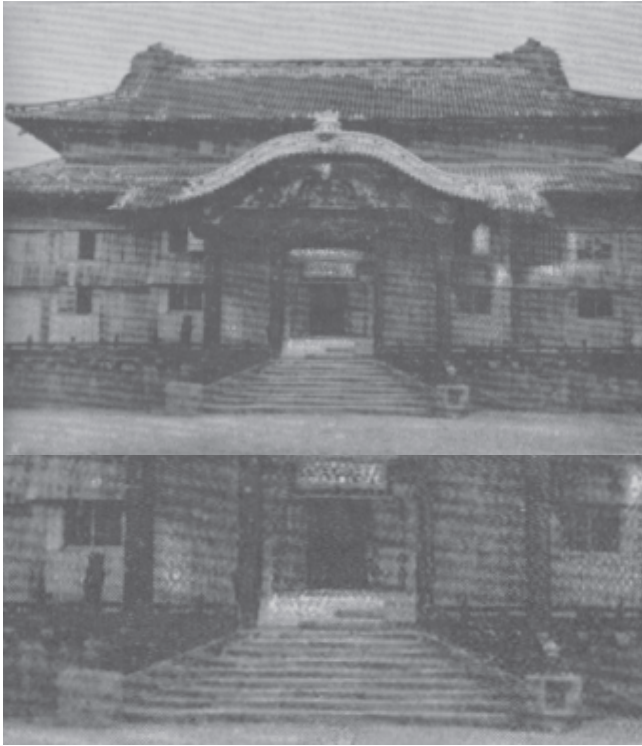
上：写図⑬ Chamberlain, Basil Hall: *The Luchu Islands and Their Inhabitants*, a three part extracted article from *The Geographical Journals of 1895 The Luchu Islands and Their Inhabitants* の図版  
 下：写図⑭ 写図⑬の大龍柱部分を拡大した。右側は破壊されたまま、左側は短小化している

それでは1887年11月段階でも「原型」を保っていた左側が、折られたのはいつか（「左側破壊事件」）。折られた左側を確認できる最も古い写真は、バジル・ホール・チェンバレン（Basil Hall Chamberlain）の“*The Luchu Islands and Their Inhabitants*”（1895年）（以下『琉球～その島と人々』）<sup>(34)</sup>である（写真⑬）。ただ、『琉球～その島と人々』写真の左側大龍柱は折られただけでなく、接続され短小化されている（写真⑭）。先に折られた右側は、胴体や頭部などが損壊されたままで欠損し、根本の残欠が台石に残っている状態だ。

破壊後の補修による短小化は左側から始まった。「形状図⑤」がそれである。後に折られた左側が先に補修（接続され短小化）されている。理由は分からない。チェンバレン『琉球～その島と人々』の写真が「形状図⑤」の状態だ。チェンバレンは1893（明治26）年に沖縄を訪れ、『琉球～その島と人々』を1895年に刊行している。同書写真（写図⑬）をチェンバレンが1893年に撮影したものだとすれば、1893年段階の大龍柱は「形状図⑤」の状態だった。左側は接続で短小化される「改変」がなされたが、正面向きは「形状図③」と同じだ。つまり、向きの「改変」はない。

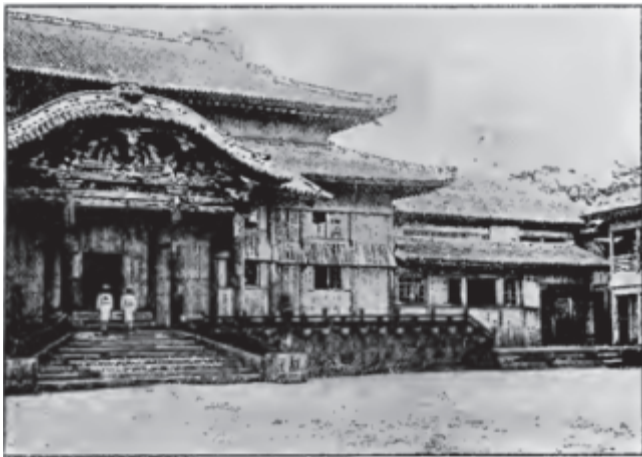
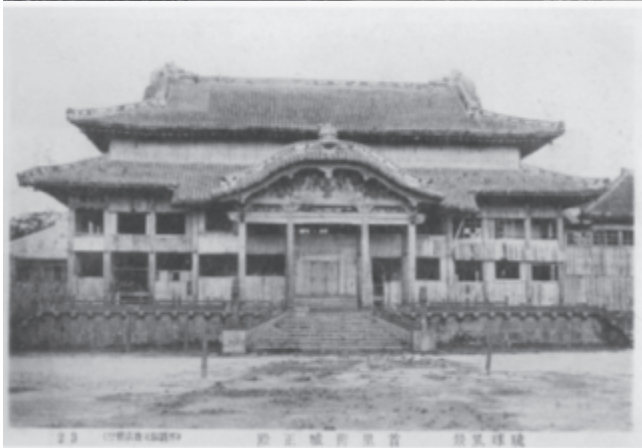
上：写図⑮ レブンウォースの“*The Loochoo Islands*”  
 下：写図⑯ 首里城正殿の絵葉書

それでは、破壊されたまま放置されていた右側が接続され、短小化されながら修復されたのはいつか。チャールズ・S・レブンウォース (Charles.S. Leavenworth) の“*The Loochoo Islands* (1905年)” (以下『琉球の島々』) 掲載の首里城正殿の写真 (写図⑮) が参考になる。<sup>(35)</sup> この写真は、大龍柱が石階段登り口左右に写るが、両方とも短小化している。左側は短小化し、右側は損壊したままだったチェンバレン写真より、後の撮影となる。

左側が短小で右側が欠損した状態はチェンバレンの『琉球～その島と人々』刊行 (1895年) 以前で、左も右も接続されて短小化した状態はレブンウォース『琉球の島々』刊行 (1905年) 以前ということになる。その間には、1896年の日本軍の首里城からの撤収があった。両方が短小化された形で補修された大龍柱は、その後、正面向きの姿で明治大正期を過ごしたことになる (写図⑯)。

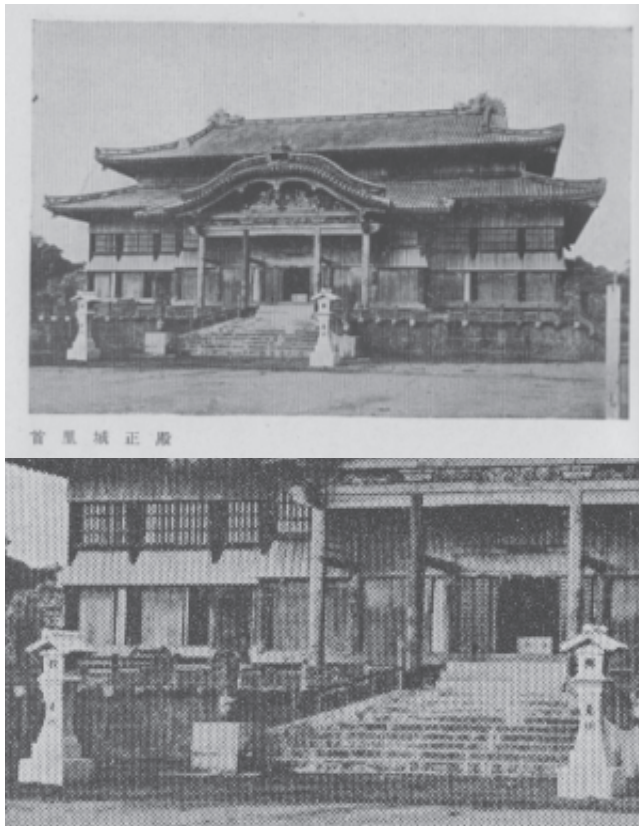
上：写図⑰ 伊東忠太『琉球』の図版  
下：写図⑱ 写図⑰の大龍柱部分を拡大した

「写図⑰」は伊東忠太『琉球—建築文化』<1942(昭和17)年>の口絵写真で、沖縄神社拝殿となった「正殿」である。「写図⑱」は大龍柱部分の拡大。大龍柱は相対で設置されており、写真の撮影時期は修復を終えた後なので、1933(昭和8)年以降である。伊東は1924(大正13)年に沖縄を調査に訪れ、正殿の保存や「国宝指定」にもかかわっている。調査を基に「琉球紀行」を著している。『琉球』は「琉球紀行」を再録したものだ。<sup>(37)</sup>

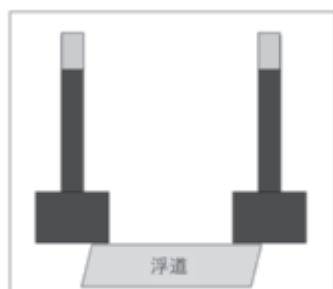
「左右とも、正面向き+背丈高」  
形状図①

できた。大龍柱は経年劣化のほか外からの力が加わらないかぎり形状が大きく変化することはない。しかも、その損壊による変化は逆行しない。この基本的前提を踏まえて、確認した大龍柱の形状変化を概略図で示せば「形状図①」から「形状図⑦」のようになる。図化する際、正面向きの龍頭部分は表現しにくいので、相対向きを合わせて柱と頭部分は色で分けした。
