首里城大龍柱の本来の向きと「寸法記」イラストの検討

—— 相対説はなぜ根拠イラストを誤読したのか ——

A Study on the True Orientation of Shuri Castle's Dairyuchu, or Dragon Pillars,
and the Sunpouki Drawings

— Why the Face-to-Face Theory Misinterprets the Evidence Drawings —

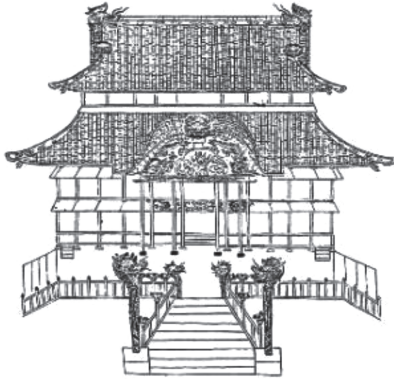
【イ①】 = 相對説の根拠イラスト

「イ①」は「寸法記」の最初に登場し、文字の書き込みもない。大龍柱が目立つように描かれているため、相対説が注目する心情も分からなくはない。しかし、題欠の意味を含め、イラストの作成目的を考えるべきだろう。題欠を踏まえると、「イ①」は(a)一定の方向・視点からの絵図ではない、(b)文様などを示すものではない、(c)寸法など(や実際の形状)を示してはいない——などの特徴が浮かび上がる。それでは、「イ①」の目的は何か。「寸法記」は「百浦添御殿普請」資料であることを視覚的に示すためなのか。あるいは正殿全体の完成予想図で、正殿の真正面からの形状などを伝えたかったのか。

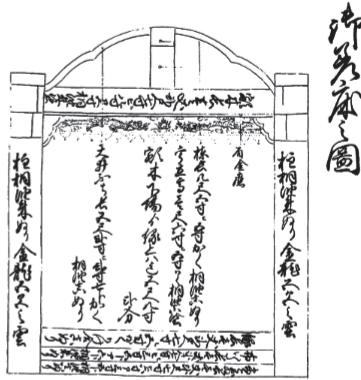
【イ⑤】

題	種類	番号	表題	種類	主な内容	
題欠	?	イ①	題欠(百浦添御殿・仮題)	?	正殿全体	
		イ③	題欠(唐玻豊斗拱・仮題)	?	玻豊骨格	
		イ④	題欠(大龍柱寸法・仮題)	?	石階段と大龍柱	
図	図	イ②	玻豊絵図	絵図	玻豊妻飾りデザイン	
		イ⑤	御差床之図	図	一階の御差床。玉座	
		イ⑥	台御座床之図	図	御差床の台	
		イ⑦	御床之図	図	御差床の御床	
		イ⑧	おちよくい之図	図	国王専用階段	
		イ⑨	おちよくい引戸之図	図	国王専用階段引き戸	
		イ⑩	真正面よち之図	図		
		イ⑪	唐玻豊真正面之五はい坪天井図	図	唐玻豊真正面天井	
		イ⑫	唐玻豊左右之坪天井図	図	唐玻豊左右天井	
		イ⑯	大庫理御床之図	図	二階の御床	
		イ⑰	台御座床之図	図	二階の御床台	
		イ⑱	おせんみこち御床之図	図	国家火神祭祀空間の御床	
		イ⑲	二階連子之図	図	連子：窓に細い木材を縦・横に並べたもの	
	イ⑳	同連子之図	図	連子		
		真正面	イ⑭	大庫理御差床真正面之図	図(真正面)	二階の御差床。玉座
		側	イ⑮	同御側之図	図(側)	
	差図		イ⑬	下庫理差図	差図	一階：国家儀式や政治の空間
イ⑳			二階差図	差図	二階：王家の祭祀などの空間	
イ㉑			三階之差図	差図		
寸法		イ㉓	身屋柱上下壁付之寸法	寸法	身屋柱	
		イ㉔	廂柱上下壁付之寸法	寸法	廂柱

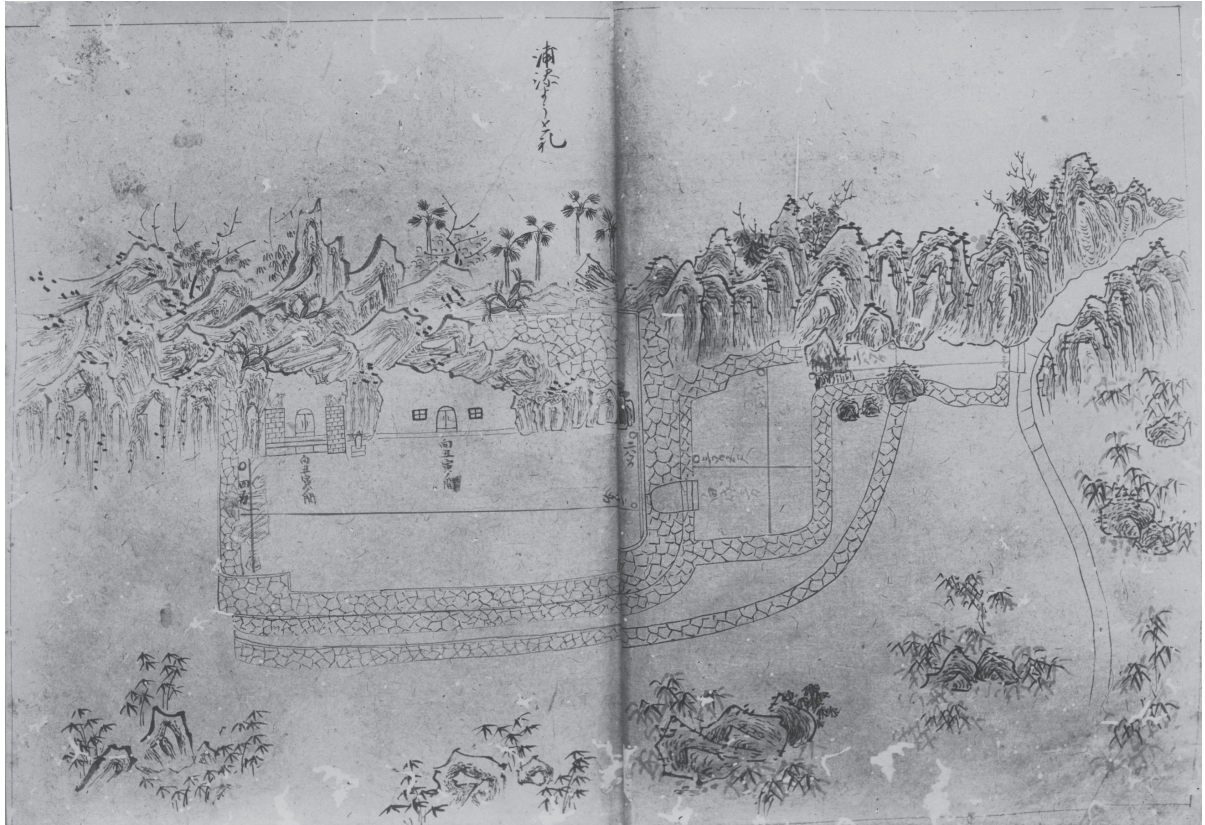
図6 上:「浦添ようとれ」
 (「仲座久雄資料」沖縄県立博物館・美術館蔵)
 図7 下:「浦添ようとれ」の部分拡大

浦添ようどれは、浦添グスクの北側崖下にある琉球国初期の王陵。その王陵を描いたイラストを撮影した写真が「浦添ようどれ」(図6)である。沖縄の文化財関係で多くの仕事をした仲座久雄の遺品に残されていた。「浦添ようどれ」のイラスト原本は確認されず、それを撮影した写真が残されている。浦添ようどれ復元に携わった安里進は、写真が確認された際、次のように紹介している。

「浦添ようどれ絵図」は、綴じれた古文書を開いてその中の絵図を撮影した写真で、縦21.5 cm、横31.0 cmの印画紙に焼き付けられています。北側からみた浦添ようどれの全景で、描写はかなりの確です。大小の奇岩が屹立し、クバヤソテツ、雑木が生えた崖を背に、三重の石垣で囲まれた墓庭、二番庭、暗しん御門をふくむ参道が描かれています。一番庭の石垣は、英祖王陵の崖上までめぐらされています。

絵図の中央上に「浦添ようどれ」と書かれ、庭や参道にはその広さが書き込まれています。一番庭は、幅「二六間」に「四間」、奥行きは読み取れない。二番庭は「三間五尺」に「六間」、参道は幅「壺間」に長さ「六間」。また、英祖・尚寧陵の墓口には「向丑寅ノ間」、一番庭入り口のナーカ御門には「向戌ノ方」と記されています。

安里は浦添ようどれの戦前の実際の姿をとらえた写真と、「浦添ようどれ絵図」を比較検討し、「十字竿の距離の測量精度はかなり高い。ただし、図化の精度は相当に悪く、注記の間数と測量線の誤差は大きい」とする。一方で「全ての点において、『浦添ようどれ絵図』は、当時の浦添ようどれの姿を詳細かつ正確に描いていることが確認できる」と述べている。また、「東室両サイドの方塔の上に石獅子が描かれている。これらは古写真どおりである。とくに、石積み方塔は、古写真をよく見ると西方塔は庭面から積み上げられているが、東方塔は石段2段目から立ち上がっている。こうした微妙な違いも『浦添ようどれ絵図』は正確に書き分けている」とする。

安里が検証に用いた戦前の現場を写した写真でも、石獅子は正面向きだ。そして、浦添ようどれ復元でも、正面向きとされた。つまり、18世紀のイラスト「浦添ようとれ」では、石獅子は実際の向きと異なる姿・相対で描かれていたのである。しかし、石獅子の向きは実際と異なって描かれているが、建造物の配置や寸法、墓口（向丑寅ノ間）とナーカ御門（向戌ノ方）の方角など、他の情報は間違っていない。「浦添ようとれ」の目的は、それらを正しく記録し伝えることであり、石獅子は石積方塔上にあることを示せば十分だったのだろう。

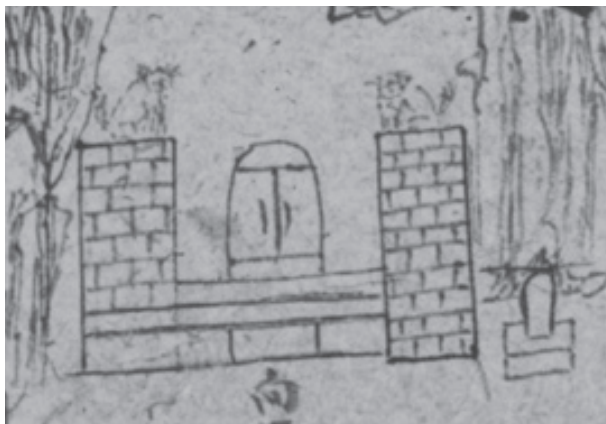
しかし、必ずしも全てが正しく描かれているわけではない。「図6」が「浦添ようどれ」全体で、「図7」は東室部分を拡大したものである。拡大した「図7」で、石積の方塔上に一対の石獅子が相対向きで描かれているのが確認できる。しかし、実際の石獅子は正面向きだ。右側石獅子は沖縄戦で破壊されたが、左側石獅子は破壊されていない。両方とも本来の姿が正面向きなのは、沖縄戦で破壊される前の写真でも確認できる。そして、向き変更の史実はない。

イラストはその対象をあるがままに正写するわけではない。「浦添ようとれ」イラストは、実際の向きと異なる形で石獅子が描かれた例だ。そして、石獅子の向きが実際と異なって描かれた事例は、首里城に関しても少なくない。歓会門両側の石獅子は正面向きだが、相対向きに描いたイラストも多い。なぜなのか。それらのイラストは向きの実態描写が目的ではなく、その場、その位置に獅子が存在することを示せば十分だからである。「寸法記」イラストの大龍柱の向きも、その延長線上にある
