ニュージーランド・クライストチャーチ地震の被災地を訪ねて

荏本 孝久

2. クライストチャーチ地震と被災状況

3. 復旧・復興の状況

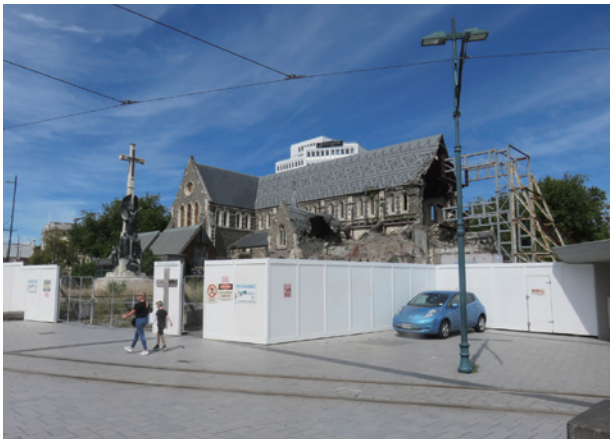
写真 1. 被災した大聖堂の建物

けており、クライストチャーチを代表する大聖堂の塔が崩壊し、建物の被害も多く発生した。被害の概要としては、市内の多くの地域でライフライン網が被災し停電や断水が発生した。(写真1,2) 停電は約2万世帯、断水も約5万世帯で発生し、倒壊や大きな被害を受けた建物が約4200棟と推定され、被害総額は約200億NZドル(含、2010年9月の地震被害)と推計されている。

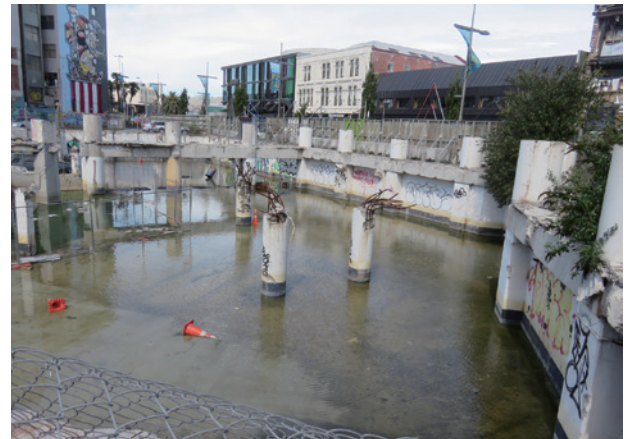
写真 2. 被災した建物の遺構

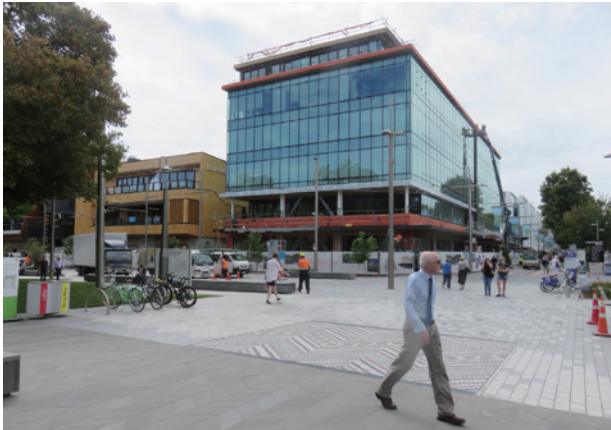
写真3. 中心市街地「シティー」の復旧・復興状況

いても大規模な液状化が発生し、地震発生当初には“世界最大の液状化現象”として報道され、被害の大きな要因ともなった。その後、日本で発生した2011年東日本大震災における関東北部の利根川流域から茨城県霞ヶ浦周辺の北関東から千葉県浦安市に至る首都圏の広範な地域に液状化現象が発生し“世界最大の液状化現象”は、この日本での液状化に移ったが、クライストチャーチでの液状化も広大な地域に及んだ。元々市の中心地域で、クライストチャーチ大聖堂を中心とした市街地は、多くの市民や観光客が集う市街地であり、ここでも液状化による被害が多く認められるが、非常に強い横揺れの地震動で多くの建物が被災した。この地域では現在再開発が進められ、新しくモダンな低層の鉄骨建物が数多く建設されている(写真3)。建物は免震構造や耐震的に補強された軽量の建物が多く、近代的な市街地に変貌しつつあった。クライストチャーチ大聖堂も被災した状況で保存されており、近くには仮設の大聖堂が建てられていた。

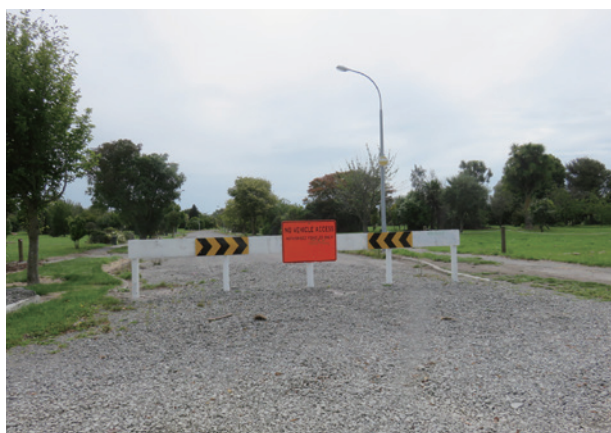
な状況となり、どのように復旧・復興が進められる予定なのかは不明であるが、現在完全な立退きが法的に定められているようで、更地状態にあり周囲はフェンスで取り囲まれ人の出入りができない状況となっていた。当時の住民は市の西側地域に開発された新しい住宅地に移転している。

写真5. 立ち入り禁止となった住宅地域

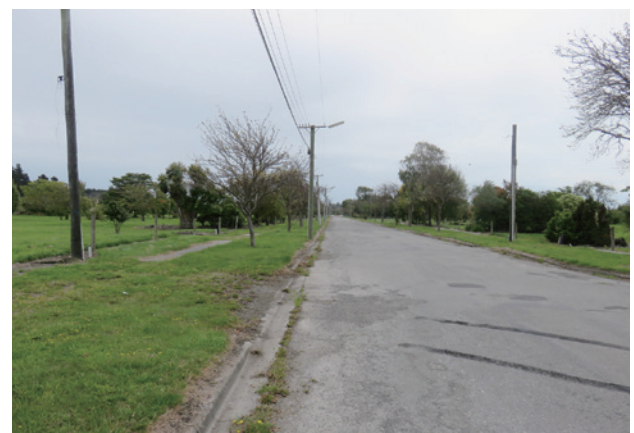
写真6. 住宅の建設が禁止されたRed Zoneの状況

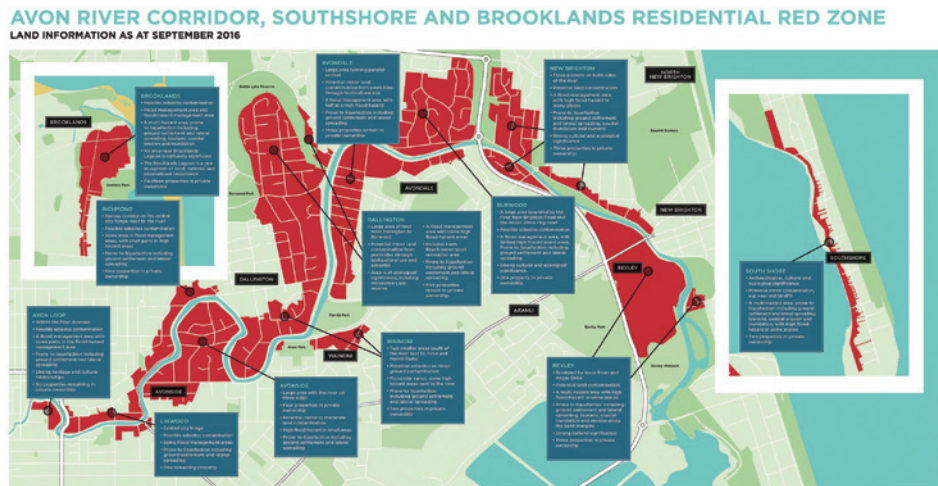
この中心市街地「シティー」からエイボン川の流域に沿って海岸地域に至る住宅地でも広大な地域で液状化が発生して住宅の被害が広がり、生活が不可能

図 1. エイボン川流域で Red Zone に指定された地域
