令和元年台風19号による丸森町の水害被災地を訪れて

所員 神奈川大学工学部教授 荻本 孝久
 客員研究員 神奈川大学名誉教授 佐藤 孝治
 研究分担者 神奈川大学工学部特別助手 落合 努

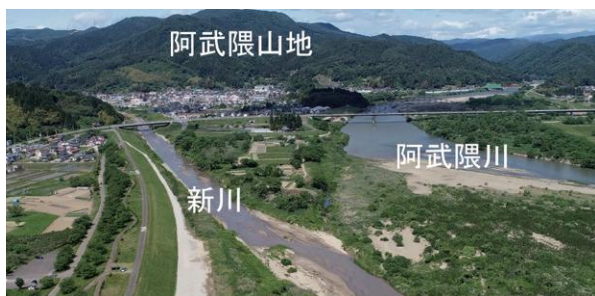
写真1 阿武隈川、新川下流側から撮影した
丸森町中心部（2021/5/30）

現地視察時にUAV（ドローン）によって、被災後の現
況を確認した。写真1は、阿武隈川下流側から丸森町市
街地を撮影した写真である。浸水要因として前述した
「西側山間部に降った雨水が丸森町市街地へ集まるよ
うに流れる」ことが推測される地形状況が確認できる。

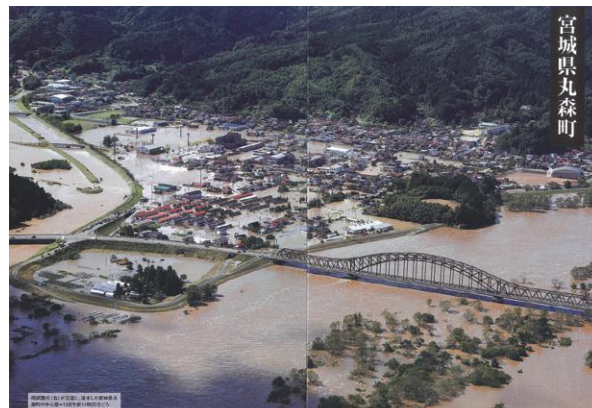
写真2 丸森町中心部（2019/10/13河北新報社）

地元の新聞社である河北新報社による浸水時の丸森
町中心部の状況写真（写真2、10月13日撮影（撮影の向き
は図2から推察））によると、丸森町中心部全域が浸水し
ていることがわかる。アングルは河川上流からと異なる
が（図2参照）、視察時に同様な地域を撮影したものが写
真3となる。視察時は災害発生から1年半ほど経過して
いるため、その痕跡はなかなか確認できないが、写真中
央付近に当時建物が っていたと思われる地域に広い
が更地が存在する。このエリアを拡大し、被災前の航空

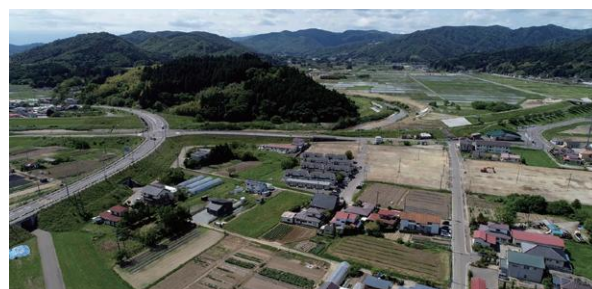
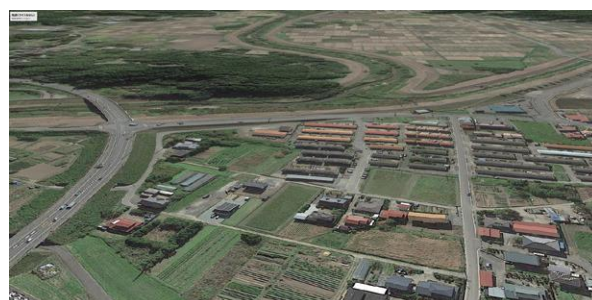
写真4 2021/5/30の丸森大橋西側

写真などと比較すると、赤い屋根が連なる建物群が全て
取り壊されていることが確認できる。（写真4、写真5）。
