共同研究 「アジア地域の災害軽減化と防災・減災ネットワーク構築に関する研究」

## フィリピンの防災対策およびアブラ地震(M7.0)の被害調査

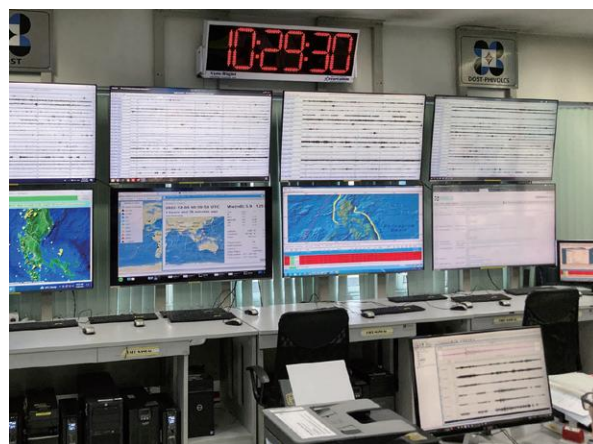
例えば、ハザードマップについて、PHIVOLCSのHPから必要な情報(災害種別やエリアなど)を選択することで、一般の方(外国人も含めて)が自由に入手することができる。得られるデータも画像やPDF形式だけでなく、Google Earthでそのまま開けるファイル形式(kmz)でも入手可能である。フィリピン国内の92地点で地震モニタリングシステムが構築されていて、PHIVOLCS内でリアルタイムに揺れの情報が確認できる(写真1)。

写真1 リアルタイムでの観測状況  
(PHIVOLCSの許可を得て著者が撮影)

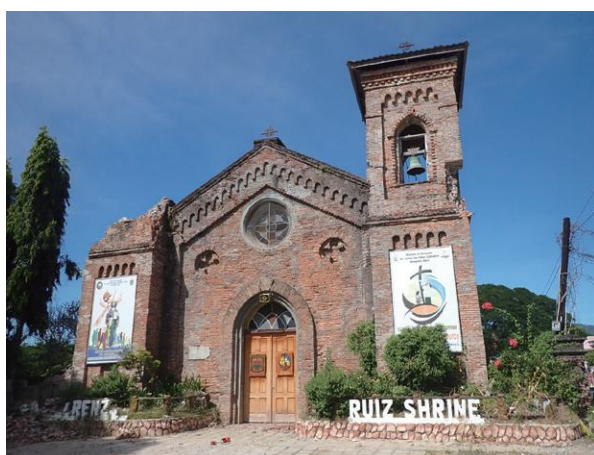
被害調査では、主に市街地での建物被害と山間部の土砂災害を対象に行った。建物は、レンガやコンクリートブロック積みが多かった。倒壊した建物を見ると、補強のための鉄筋量が非常に少なく、鉄筋自体も細い。全体には1階や2階建ての低層で、小規模な建物が多いが、一部の教会建築ではやや規模が大きい建物も点在する。写真2は被災した教会建築の一例である。同様な被害は多数の建物で確認され、地震の規模(前記したように日本の震度だと最大で5強程度)に対して、倒壊した建物が多い印象であった。

写真2 建物被害の例(教会建築)
