RC造柱の地震後の残存軸耐力に関する研究 (その3)丸鋼主筋による影響

鉄筋コンクリート構造 柱 損傷レベル
せん断スパン比 残存軸耐力 丸鋼

Experimental Study on Residual Axis Load Capacity
of Reinforced Concrete Column
Part3. Influence of Longitudinal Reinforcement with Round Bar

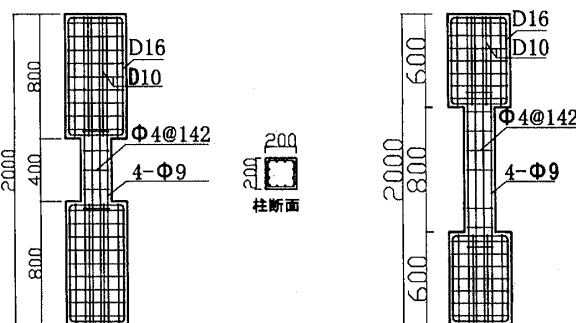
図1 試験体配筋図

①試験体 試験体は旧基準で設計された既存RC構造物の中柱を想定し、実建物の1/3程度のサイズとし、せん断余裕度が0.55~0.76となるように計画した。コンクリート強度($F_c=18\text{N/mm}^2$)、主筋本数(12- $\phi 10$)、柱断面寸法($b \times D=200\text{mm} \times 200\text{mm}$)は共通である。パラメータは、せん断スパン比および損傷レベルとして、今年度はNo.15~No.18の4体の試験体を作成した。せん断スパン比は、 $M/Qd=1$, 2の2種、せん断補強筋比は0.1%、損傷レベルは、層間変形角で1/100, 1/50の2種とした。図1に試験体配筋図を、表1に試験体一覧を、表2に材料試験結果を示す。

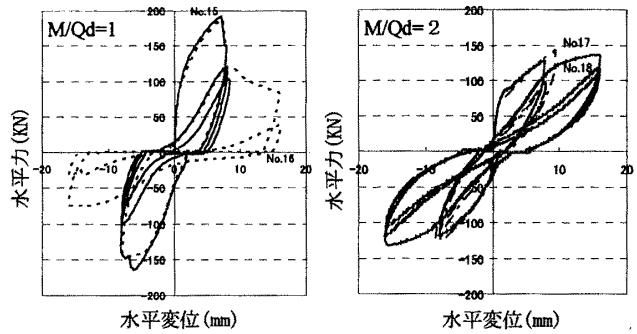
図 3 水平力～水平変位

表 3 に実験結果一覧、図 3 に水平力～水平変形関係、図 4 に軸力～鉛直縮み関係を示す。M/Qd=1 の No.15、No.16 試験体では、損傷レベルの影響で軸耐力の低下がみられたが、M/Qd=2 の No.17、18 試験体では、損傷レベルの影響が見られなかった。M/Qd=1 の残存軸耐力高い No.15 と M/Qd=2 の試験体を比べると残存軸耐力が約 1/2 になっており、原因として挙げられるのはせん断余裕度を小さくしたことで、表 3 に示したようにせん断余裕度が小さくなり、柱部分に対角せん断破壊が生じ、鉛直加力時軸力負担にコンクリートが働かず、残存軸耐力率が低い値を示したと考えられる。M/Qd=1 の試験体の終局強度計算値と実験値を比べると曲げ耐力に達しており、その 2 に示した異形鉄筋試験体 No. 11、No. 12 と逆の結果となっている。繰り返しの影響でせん断耐力の低下が丸鋼試験体でも同じように見られた。M/Qd=2 の No.17、No.18 試験体の残存軸耐力が高かったのは、水平加力時、写真 1 の右側に示したように接合部近傍の曲げひび割れの幅が増大しており、丸鋼主筋とコンクリートの付着強度が低く、付着滑り破壊を起し、コンクリートの損傷が少なかった事が原因と考えられる。終局強度計算値と実験値を比べると曲げ耐力に達しておらず、鉄筋付着すべりにより水平変形が増大する傾向を見られた。異形鉄筋試験体 No. 7、No. 8 と逆の結果となっており、繰り返しの影響が見られなかった。

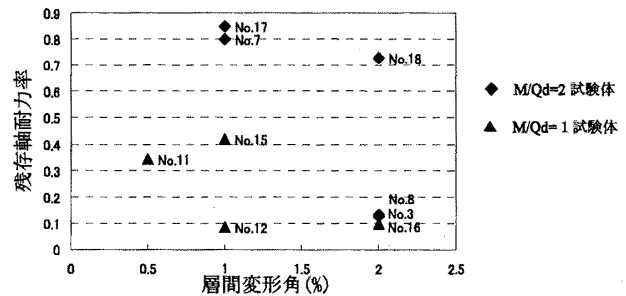
図 5 残存軸耐力率～層間変形角

図 5 に残存軸耐力率～層間変形角関係を示す。M/Qd=1 の No.15 試験体では、同じパラメータの異形鉄筋試験体 No.11 より高い残存軸耐力率となった、R=1/50 の No.16 試験体では、試験体 No.12 とほとんど同じ残存軸耐力率となった。M/Qd=2 の No.17 試験体では、同じパラメータの異形鉄筋試験体 No.7 とほとんど同じ残存軸耐力率となったが、No.18 試験体では、No.8 試験体の約 6 倍の残存軸耐力率となった。

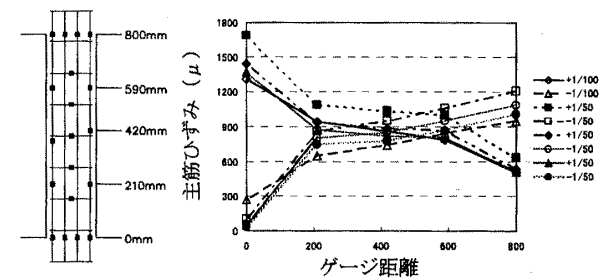
図 6 主筋ひずみ～層間変形角

図 6 に No.18 試験体の主筋ひずみ～層間変形角関係を示す。M/Qd=2 で損傷レベルの高い No. 18 試験体では、主筋ひずみが全長にわたりほとんど同じで、主筋の降伏が見られない。水平加力時にコンクリート破壊も生じておらず曲げ破壊に達していないと考えられる。
