旧朝鮮の神社跡地調査とその検討

—全羅南道，和順郡を中心に—

さて、本稿はこのような特徴を持つ、調査とその検討であるが、第I章においてまず、旧朝鮮における神社創立全体に関する研究史と実態・歴史を追い、第II章においては、今回我々が調査対象地域とした、全羅南道及び和順郡における神社創立の実態と歴史を追い、以下、第III章においては現地調査を行なった個別神社及び神祠の往時の様相とその後の変様について分析を行い、第IV章では往時の神社及び神祠の具体像を解明する。最後に資料編として、今回われわれが全羅南道、和順郡において調査した神社・神祠の基礎的データ・現状図・復原図・写真を掲載する。

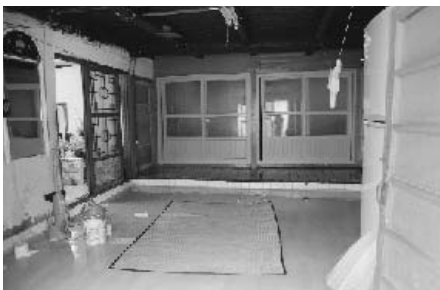
2-⑥松島神社，旧社務所内部．なかをのぞくと，旧社務所であったことが分かる．
