海外神社跡地から見た景観の持続と変容

# 台湾の神社跡地調査から見た 共同研究の今後の展望

津田 良樹

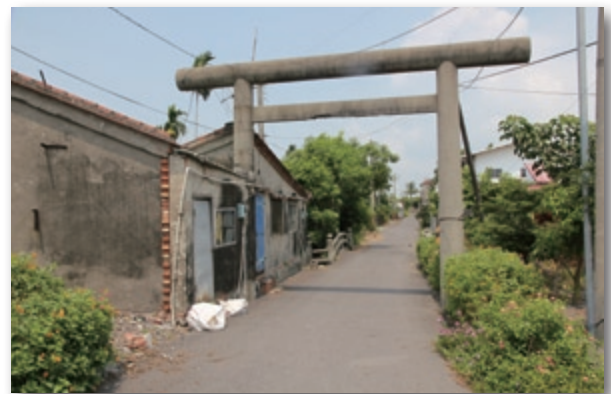
写真1 佳冬神社の現状。一ノ鳥居の奥に神橋の欄干が見える。はるか突き当たりが本殿跡の基壇である。

佳冬神社は、高雄よりさらに南の高雄州屏東県佳冬郷佳和路（旧所在地：東港郡佳冬庄佳冬）に位置する。昭和11（1936）年に鎮座し、能久親王、開拓三神（大国魂命・大己貴命・少彦名命）・天照皇大神を祭神とする無格社であった。境内の規模はさほど大きくない。跡地の現状は一直線に配された奥行き100mほどの参道の入り口付近に一ノ鳥居や神橋が残り、参道両側には石灯笼の基壇らしき石が残る。奥に進むと中ほどに二ノ鳥居の右側の柱が残り、さらに進むと三ノ鳥居の亀腹のみが残っている。突き当たりには本殿が置かれていた間口4mほど、奥行き7mほどの基壇が残る。基壇には正面に8段の石段が取りつき、階段上には四ノ鳥居が立つ。基壇上の奥まった位置に本殿の礎石も残っており、間口が1.5mほどの流造の本殿が建っていたのではないかと思われる。以上のように旧境内地からかつての様相を伺い

知ることができる。参道脇の小屋の中や、傍らには奉納者名や年紀が刻まれた石灯籠の棹部分が無造作に置かれている。また、当社の狛犬は近所の国立佳冬高級農業職業学校に移されて、その出入口両脇を飾っている。跡地の地勢や残された遺物などを総合すればかつての様相を復原することが十分可能な例であるといえよう。

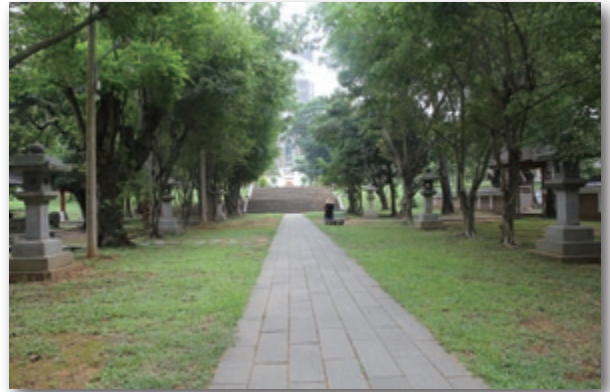
写真4 第二次嘉義神社。正面基壇の上に1994年まで社殿が残っていたが焼失。現在は跡地に射日塔が建っている。

左側には参集所、手水舎も残っている。さらに進むと左側に参道に対し直角に折れ曲がった第一次嘉義神社の参道があり、第一次嘉義神社の拝殿の礎石、その奥には本殿の基壇が残されている。第一次の参道を曲がらずにさらに進むと三ノ石段があり、その奥には1994年まで第二次の社殿が残っていたが、いまは射日塔という展望台に代わっている<sup>v</sup>。

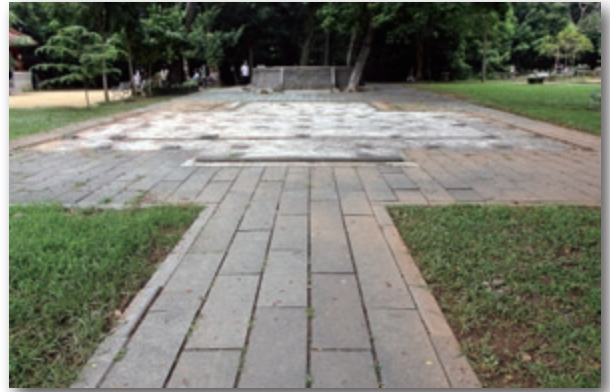
写真5 第一次嘉義神社社殿跡。第二次の軸線から90°振れている。手前の礎石が点在する場所に拝殿。奥の基壇上に本殿が建っていた。

嘉義神社は中心となる本殿・拝殿はないが、神社時代の建物が多数残っており、社号碑・狛犬・多数の石灯籠などの遺物も多い。そればかりではなく、第一次、第二次の嘉義神社遺跡が軸線を直交させて重なっており、第一次、第二次において、嘉義神社の様相がどのように持続・変容しているのかを確認する上でも貴重な遺構だといえよう。

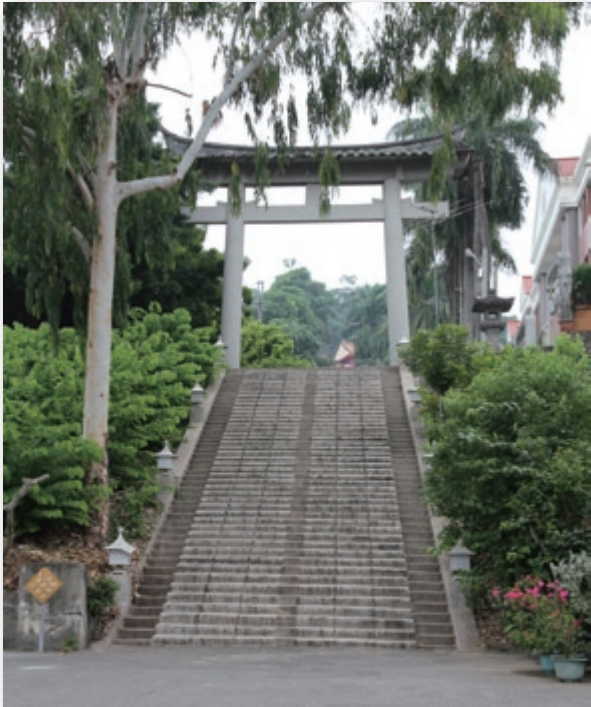
写真6 林内神社下の石段と二ノ鳥居。右手に見える建物が私立淵明国民中学。鳥居の笠木には戦後の台湾で常とう手段である中国風の屋根が付加されている。

林内神社は林内駅の南方600mほどの山の裾野（雲林県斗六市林内郷）に位置する。昭和15（1940）年の鎮座で、能久親王・開拓三神・豊受大神を祭神とする無格社である。駅から中生路を南西に進み鈍角に左折するとコンクリート製の大きな一ノ鳥居が残っている。さらに進むと下の石段に突き当たり、石段を登り切れば二ノ鳥居があり、左右に石灯籠も残る中段である。さらに

上の石段を登ると右前方にかつての拝殿・本殿跡地に戦後に建てられた中国風の廟の建物が建つ上段である。上段は小高く林内郷を見渡すことができる。以上のように鳥居・石段・石灯籠などの林内神社当時の遺物が残るほか、かつての地勢などがよくわかる。無格社とはいえ、なかなか規模の大きな神社であったようだ。

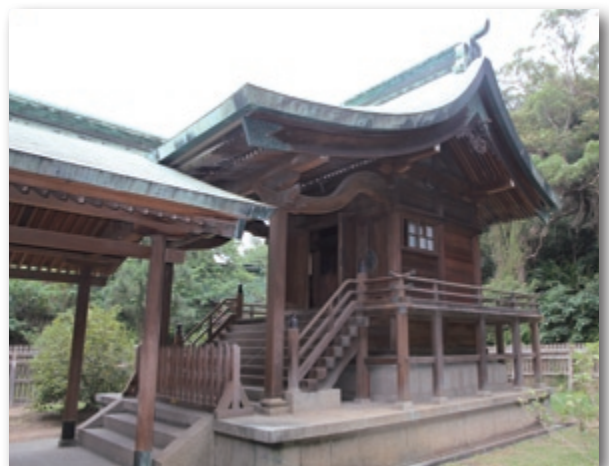
写真7 桃園神社。神社時代の遺構をそのまま使い忠烈祠としている。

桃園神社は神社時代の様相を極めてよく伝えていることで知られている。現在の状態は単に残ったというだけでなく、積極的に神社時代の様相に復原した結果である。この桃園神社は昭和13（1938）年の創立で、戦後1946年に新竹県忠烈祠とされ、行政区分が桃園県になるや1950年に桃園県忠烈祠となっている。忠烈祠は本来、辛亥革命・抗日戦争・中共との戦いで戦死した人々の霊を祀るところで、日本の靖国神社に相当する場といつてよい。そのような忠烈祠に日本時代の神社をそのまま使用し<sup>vi</sup>、かつ修理復原を加えてまで保存をはかる、台湾人の精神構造についても検討する価値が充分にあると思われる。

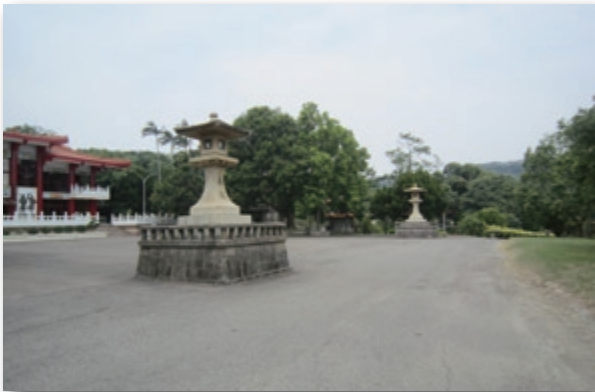
写真8 霊穩寺。新竹神社の石灯籠を移転させ本堂前をかざっている。

霊穩寺は、新竹神社<sup>vii</sup>が戦後廃止された際に新竹神社から石灯籠や手水鉢など多数の石造物を移し、境内の各所に配置した寺である。運ばれた石灯籠は30基以上におよび、神社時代の様相のままに使用されている例が多い。石造物に刻まれた刻銘も他の神社などではモルタルを上塗りしたり、文字面を削り取るなどして全面的に消されるほか、特に昭和などの年号は必ずといっていいほどに消されている。ところが、当寺においては「奉獻新竹州農会」（下線の字は消されている）「創建二十五年記念、昭和八年十二月十六日」のごとく行政区分が変更した箇所のみ消され、その他はそのまま残されるような例が多い。現在とは異なり、戦後間もなくの重機もない時期にこれだけの石造物を移転させ、それを寺の各所に配置するというエネルギーの源はなになのであろうか。また、刻銘をあえて消さない理由もあるのではあろうか。このような事象の背景を探ってみる必要があると思われる。

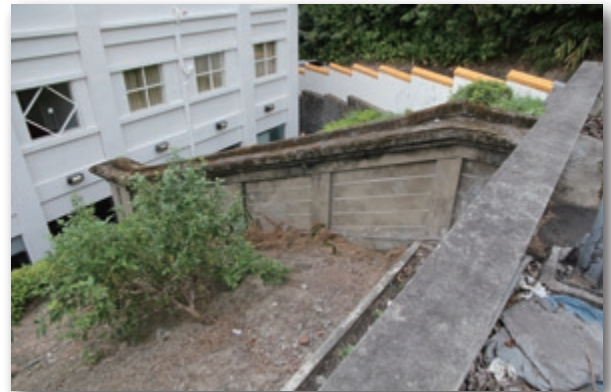
写真9 台湾神宮新社殿跡地。日本特有の格式を示す筋堀が今も残っている。

ところが、今回の調査で新社殿跡地においては、日本独特の筋堀や礎石の一部、さらには地下遺構を確認することができた。それら遺構や戦後間もない時期の米軍による航空写真などを総合して検討すれば、新社殿について、位置の確定・全容の解明も不可能ではないと思われる。
