## 研究調査報告

海外神社跡地から見た景観の持続と変容

# 旧満洲国国都新京(長春)の海外神社跡地調査

津田良樹

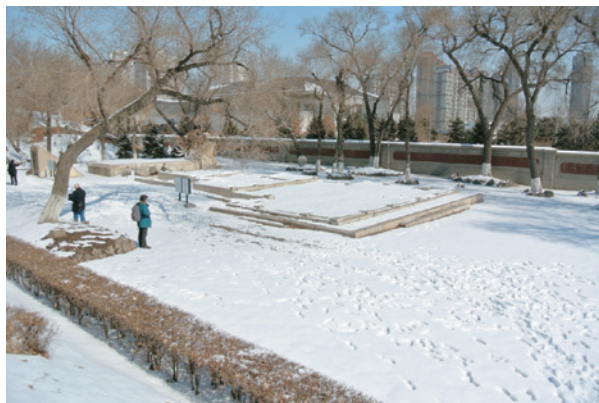
建国神廟跡地

社殿の基壇・礎石がかつての社殿の規模を伝えている。その背後両脇に三角形に角を突き出したような施設が地下壕（「天照大神防空壕」）への出入り口である。かつてはその間にみえているコンクリートの塊部分も含めて、土饅頭状に土に覆われていたであろう。

ついで、旧満洲国皇帝溥儀の宮廷府(現、偽満皇宮博物館)では建国神廟の跡地の補足調査を行った。6年前には大急ぎで実測したこともあり、未確認の箇所があったためである。また、建国神廟に造られた「天照大神防空壕」を確認するという目的もあった。南面していた社殿の礎石群の背後、東西ほぼ対称的な位置に地面から角状にコンクリートで造られた出入口が突き出していた。このコンクリートの施設は地下に造られた「天照大神防空壕」に降りる階段の覆いである。本来は出入口付近まで土で覆われ、陵墓などでしばしばみられる土饅頭の如くなっていたものと思われる。「天照大神防空壕」は緊急時に御神体などを避難させるために秘密裏に造られた地下壕であると判断される。内部を確認したかったのではあるが、内部はまだ未整備であるとの理由で許可されなかった。

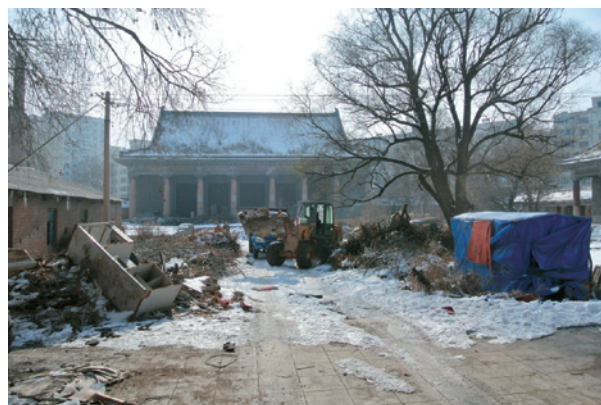
氷点下 17℃ の朝もやの中に建つ旧建国忠霊廟回廊内の現在の様子。奥に見える大きな建物が旧祭殿である。重機による瓦礫の撤去作業の最中であった。

つだらうからとの配慮のためである。また、旧建国忠霊廟内に住みついている廃品回収業者が一日一度外に出るのだそうで、その時に当たれば内部をのぞき見ることができるのではないかと馬先生の情報に期待をかけての行動であった。旧建国忠霊廟に着くと、なぜか閉ざされた回廊の正門である「内門」の扉が開いていたのである。開いている扉から中を窺うと、重機でトラックにゴミや瓦礫の積み込み作業を行っている最中であった。住みついていた業者の持ち込んだ瓦礫などを撤去しているのではないかと想像された。それをいいことに目立たぬように密かに回廊内部の写真を撮影したのであった。後悔が残る結果となるのだが、さすがに、空軍の管理だということで、入れるところならどこまでも入りこんで撮影するという、いつもの行動をとることはばかられた。その後、回廊の外から見ることもできる霊殿などの撮影を行っていると、早くも公安の車が近づいてきた。住民から通報があったのかもしれない。早々にその場を立ち去ることにした。その後、かつての参道などを確認すべく、建国忠霊廟時代の地図を頼りに探したが、変貌が激しく難しい状況であった。それでも、地元の人達から話を伺ううちにかつての状況を知る老人にいきつき、その老人の案内で廟務所跡、廟務所から大同大街（人民大街）に通ずる道、さらに大同大街に面して開く「側門」のふたつの門柱が残っていることを確認することができた。

旧建国忠霊廟は空軍が管理しているとはいえ、現在は荒れるがままに放置された状態である。仄聞によると旧建国忠霊廟を重点文物として保存する動きがあるやに聞く。<sup>(2)</sup> 保存されることはよいことだが、しばしば中国で行われる旧状を無視した無神経な修復が施される恐れを
