海外神社跡地から見た景観の持続と変容

# 海外神社跡地調査（韓国）・麗水神社

辻子 実

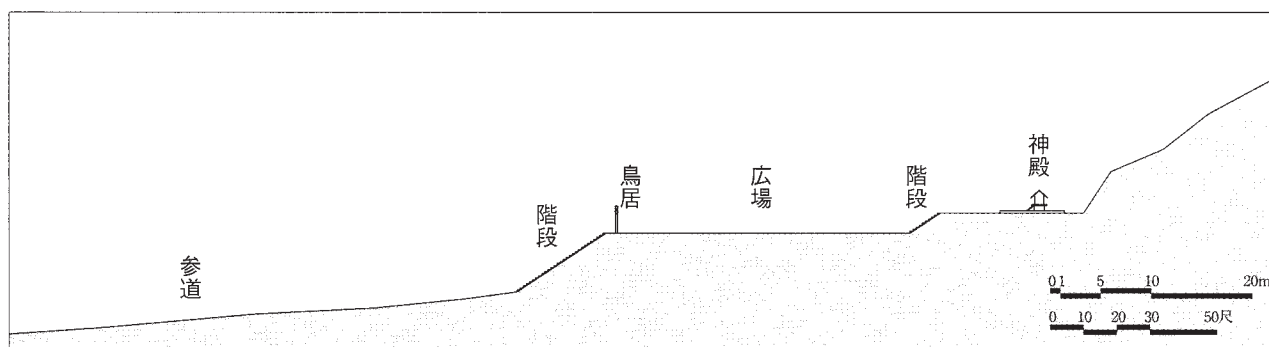
図2 神祠の断面模式図（神奈川大学 21 世紀 COE プログラム研究推進会議 年報『人類文化研究のための非文字資料の体系化』3号 p317）

現地に赴いて調査を開始したが、まさに地形的に『旧朝鮮の神社跡地調査とその検討』において、提示されている参道を経て長い階段に至り、長い階段を登ると、そこに鳥居があり、その先が広い広場となる。さらに広場正面の短い階段を登れば、その奥に小規模な神殿が山を背負って建つ、これが一般的な神祠の有り様のようなのである。図 2 神祠の断面模式図の通りであった。

提示した地図及び概念図は、確認されている侵略神社跡や遺跡に関して、現在はブログなどで写真などがアップされ現地を訪れやすくなっているが、実際に現地に行った時に、写真の遺跡がどこにあるのか特定できない場合が多々ある。侵略神社跡近隣の駅や、有名観光スポットを明示した地図、及び現地に着いた時に、既知の遺跡の位置が容易にわかるように概念図（図 2）を作成した。

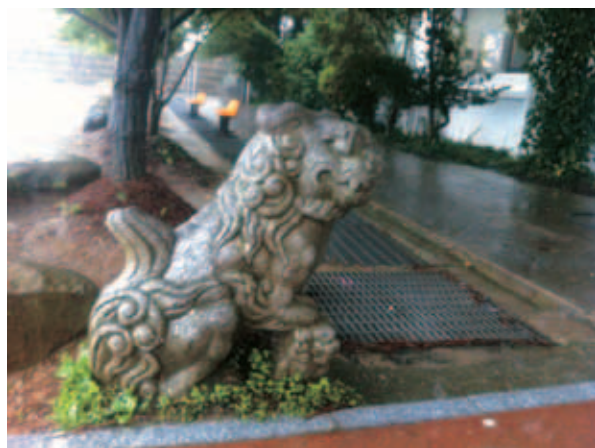
写真3 麗水神社狛犬（左）

1. 学校校門から＜坂道＞〔参道〕を経て
2. 校舎内に新設されたコの字型の＜〔階段〕＞があり
3. 階段を登るとそこに、一対の＜狛犬＞（概ね、長さ 70cm. 幅 37cm. 高さ 100cm（写真 3）。〔鳥居〕は、現認できなかった。）が設置されていた。狛犬は、台座部分がないため、移設された可能性を否定できないが、他所から持ってきたとは考えられず、麗水神社跡地であった証左の一つといえる。
4. ＜校庭＞〔広い広場〕
5. 校庭から＜一段高い＞校舎〔短い階段を登れば〕の裏側に回り

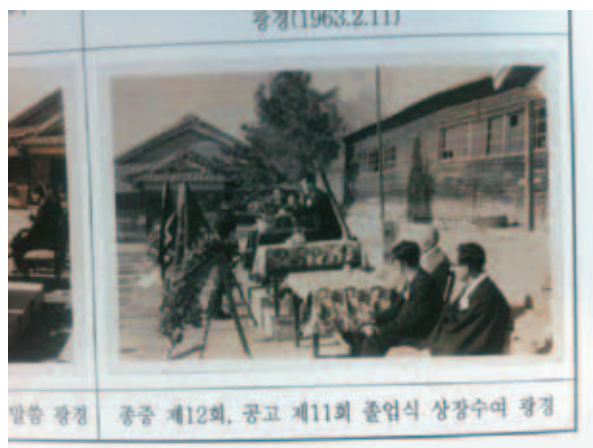
写真4 麗水工業高創立時の写真

麗水工業高校の創立は1947年とのことで、今回の調査では確認できなかったが、創立時の写真(写真4)に写っている校舎は、麗水神社社務所ではないかとの印象を受けた。

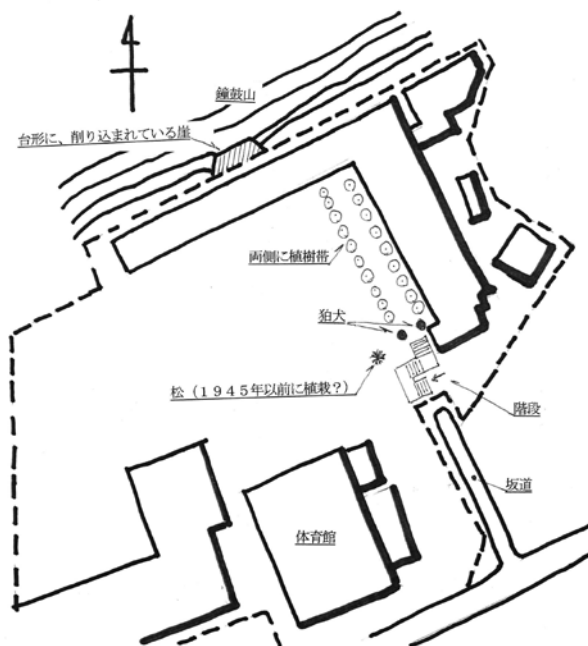
図3 麗水神社概念図

麗水神社跡（現・麗水工業高校／麗水鐘鼓中学校）概念図
