侵略神社跡地調査・巨文島・大田・仁川

辻子 実

はじめに

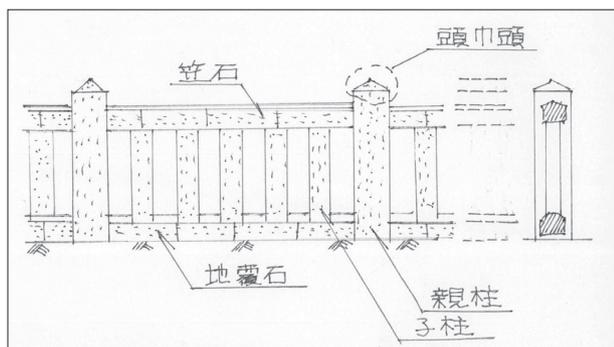
図1 玉垣各部名称

玉垣は、親柱、子柱、笠石、地覆石で構成されている。韓国においても、公園などで石造垣

根が確認できるが、神社建築に伴う玉垣の多くの親柱は、神道墓石・軍人墓石などによく見られる頂上部を四角錐に絞った通称・頭巾頭（トキンあたま・四角錐）になっており、子柱には寄進者名を刻銘したものが多く、笠石も独特の形状を有していることから、転用されていたとしても特定できる。

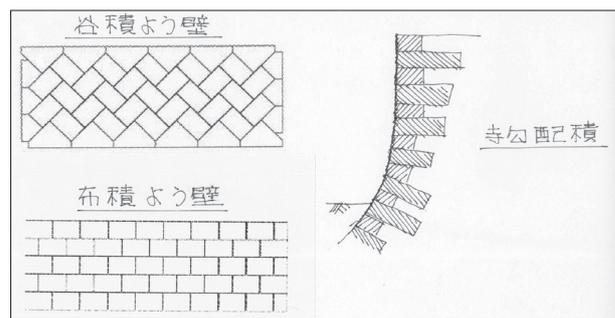
図2 石積擁壁工法

石積擁壁工法としては、布積・谷積工法などが一般的に知られているが、韓国の石積工法は一般的に布積であり、谷積工法で施工されたものは日帝時代のものと、ほぼ考えて良い。特に、寺の屋根の様に、上にいくほど急にそり上がる勾配を持つ「寺勾配」工法は、日帝時代のものである。

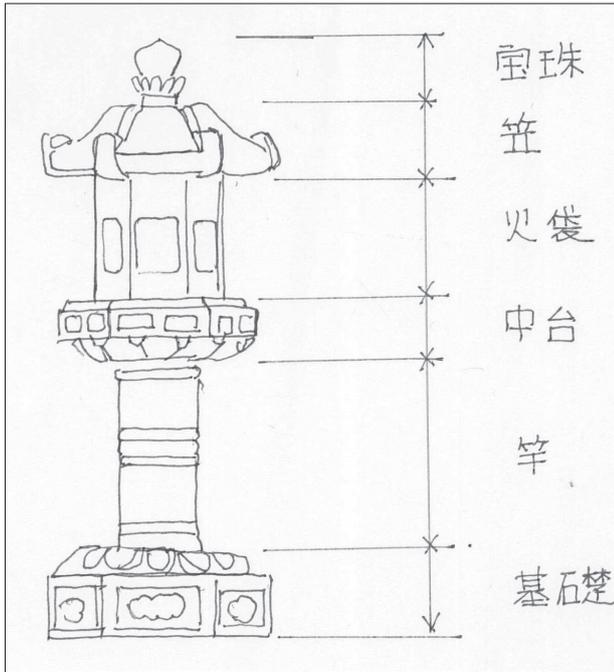
図3 灯籠各部名称

中国式・韓国式の灯籠もあるが、神社形式の灯籠は、独特の形状を有しており特定しやすい。

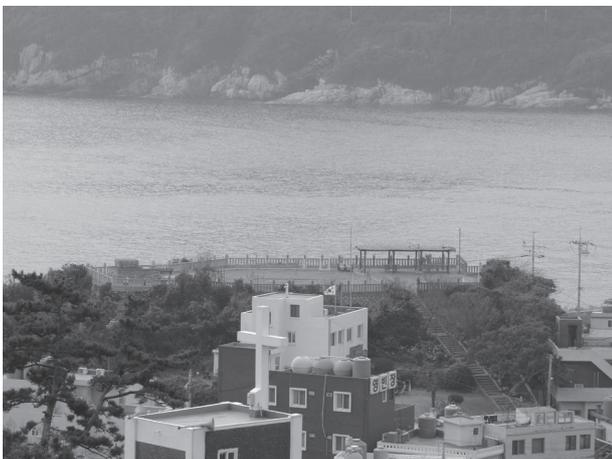
写真1 三嶋神社跡全景

フェリーを降りると目の前の小高い丘の上に、侵略神社跡地として整然とした玉垣があり、地元住民に確認するまでもなく、三嶋神社跡地であることが認識できる景観である。

神社跡地は1945年以降、一時ヘリポートとして利用されていたこともあったようであるが、現在は、ハミルトン公園として整備されている（名称は、巨文島事件当時の海軍事務長官 W.A.B. ハミルトン大佐 (W. A. B. Hamilton) にちなんでいる）。木造構造物は皆無であったが、社殿基壇・階段・灯籠などが確認でき、1940年代の改修時を認識できる。

社殿基壇部の石積は、谷積・寺勾配積、正面に階段を配置する典型的な社殿構造である。基壇上部の布積部分は、朴正熙大統領時代に造られた「革命改建碑」の基礎である。

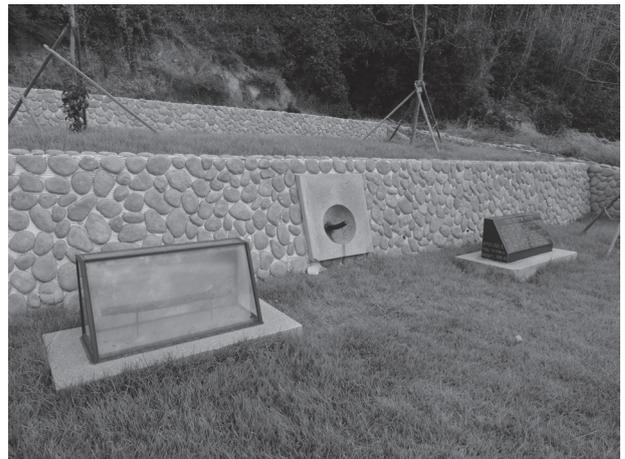
写真2 イギリス軍が敷設した電信線跡

1885年4月、第2の香港を目指すイギリス海軍の3隻の軍艦によって占領され、1885年から1887年の2年間、イギリス海軍基地が設置されるという巨文島事件が発生している。これは、イギリスがロシアの伸張の機先を制するためのものだったといわれている。イギリスは清国と日本に巨文島の占拠を通告し、住民を動員して兵舎や防御施設を建て、また上海との間に電信線まで敷設している。

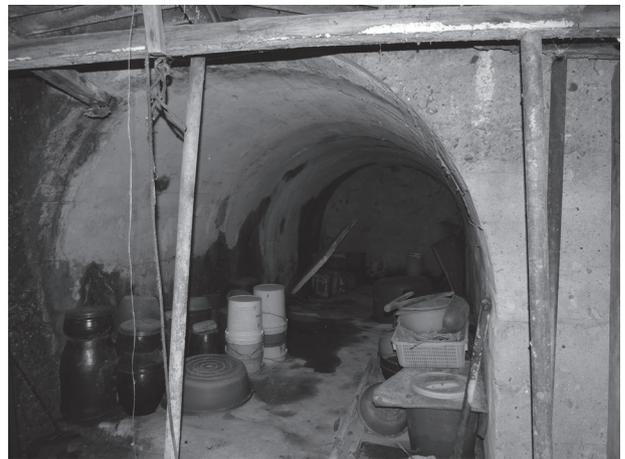
写真3 日本軍が構築した巨文島・防空壕入り口

日帝時代には日本海軍が駐屯すると共に、近年、日帝時代に造られた防空壕が多く確認されている。巨文島に構築された防空壕は、後述する仁川神社隣接地に構築された岩盤がむき出しのままの防空壕(写真26)と比較しても、コンクリートで被覆補強され軍事施設としての防空壕であることが一目瞭然である⁽⁴⁾。

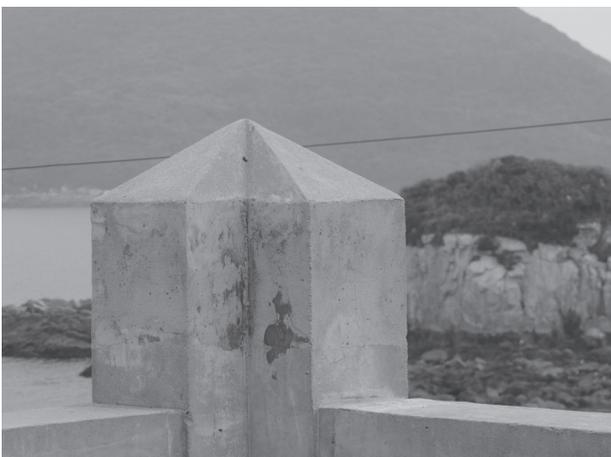
写真7 石造玉垣ではあり得ない形状で復元された玉垣親柱

玉垣が全て、鉄筋コンクリートで、ほぼ正確な形状で復元されているのである。

新旧の図面あるいは、写真による比較検討が出来ないので、どこまで正確に復元しているか検証できていないが、少なくとも親柱の頭巾頭の形状は、日帝時代の形状を基に復元したことを示している。

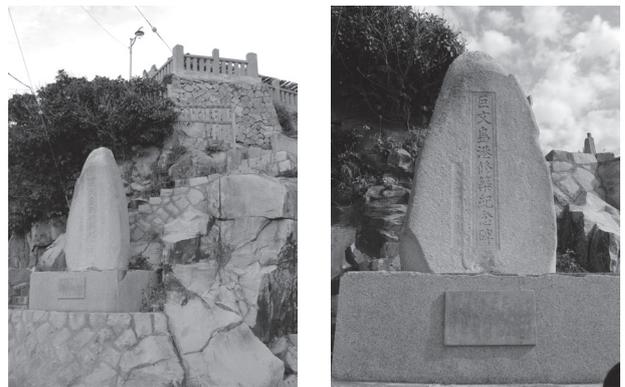
写真8 巨文島港修築記念碑（左右ともに）

神社の下には1938年に竣工している「巨文島港修築記念碑」が、一部、刻字が削除はされているものの、修築されている。

EXPO 麗水・世界博覧会関連事業でイギリス人墓地の整備など巨文島も観光施設の整備・拡充が行われているが、玉垣復元や巨文島港修築記念碑修築などは、観光施設整備としても巨文島独特の対日感があるのではないだろうか。

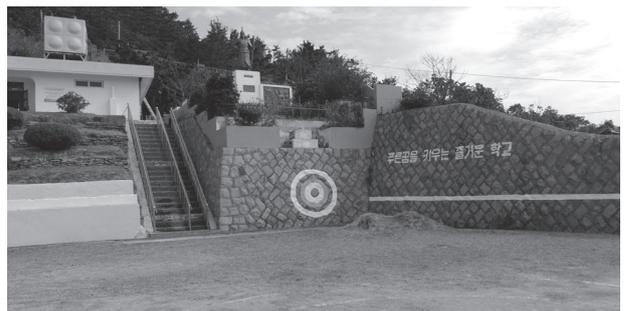
写真9 巨文島小学校。谷積擁壁前に「奉安殿」が建てられていた

また、神社ではないが小学校に造られた「奉安殿」の位置も、谷積擁壁が残されているため、容易に位

置が確定できた。⁽¹³⁾

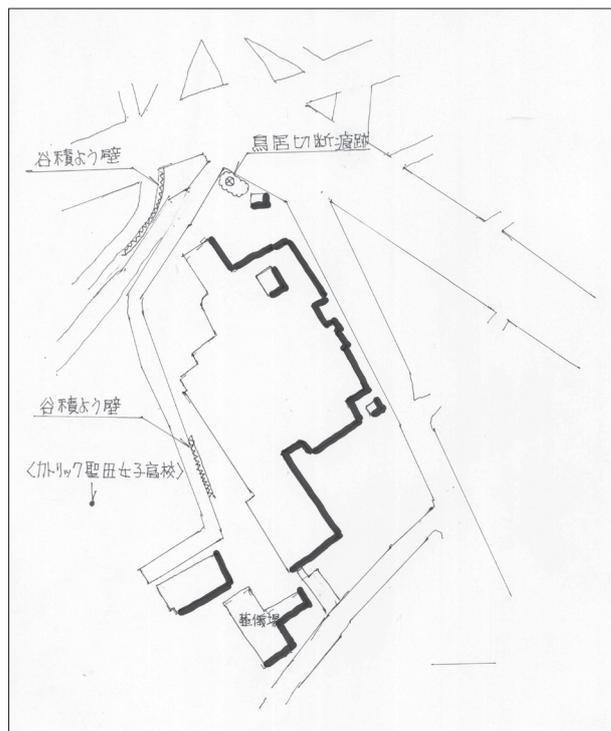
図5 大田神社跡地概念図

大田神社の位置については現・聖母女子高校説が有力であるが、今回の調査では、鳥居が切断された跡と考えられる遺物(直径≒30cm)が、カトリック医大大田聖母病院入り口で現認でき、谷積擁壁も病院敷地内で現認できたことから、聖母女子高校敷地

は、1928年の社殿移設前鎮座地であったものと推測される。隣接しているカトリック医大大田聖母病院が「新たに現社地に社殿を造営して遷座した」⁽¹⁷⁾大田神社跡地ではないかと考えられる。

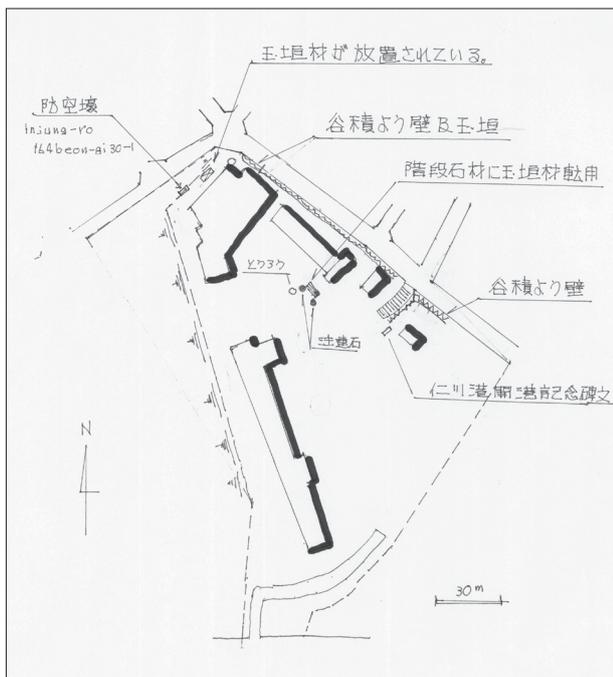
図6 仁川神社跡地概念図

仁川神社跡地は、現在、仁川女子商業高校になっている。

韓国の侵略神社跡地において、仁川女子商業高校ほど遺物が存置されている神社跡も珍しい。

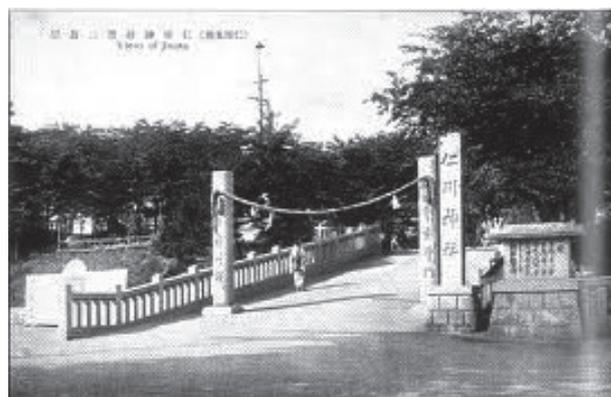
写真17 仁川神社第2鳥居（絵葉書）

② 注連石（しめいし）；特記すべき遺物として、「注連石」独立円型柱2本が残置していることが挙げられる。注連石は別名、注連柱・注連縄柱・注連掛け柱・注連掛け鳥居などと呼ばれ、呼び名のごとく注連縄を張り渡す柱のことで、戦前の仁川神社絵葉書には注連石独立角型柱が写っており、キャプションには「第2鳥居」と記されている。残置されている注連石は独立丸型柱なので第2鳥居ではないが、柱間の距離から考察すると、より社殿に近い位置に建てられていた可能性が高い。

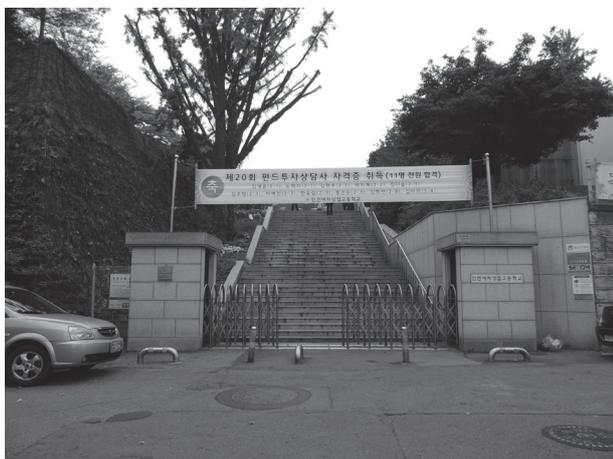
写真16 学校正面階段・谷積擁壁

① 階段・石積擁壁；学校正面階段の右側の擁壁は、校舎建築のため改修されているが、左側の谷積擁壁は、石積工法などから考察して、神社遺物であ

る。階段踏板石材に関しては、残置もしくは転用材と考えられるが改修されているため、遺物として特定することは出来なかった。

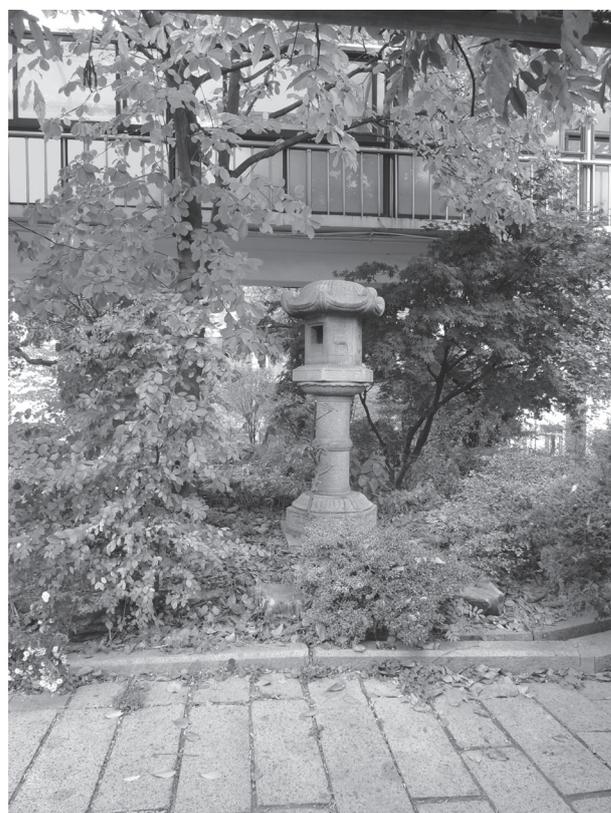
写真19 仁川神社灯籠遺物

③ 灯籠；1944年2月に寄進された1基がほぼ完全な形で残置している。灯籠の火袋部分の鹿のデザインは、靖国神社参道に列柱している灯籠のものと

酷似。

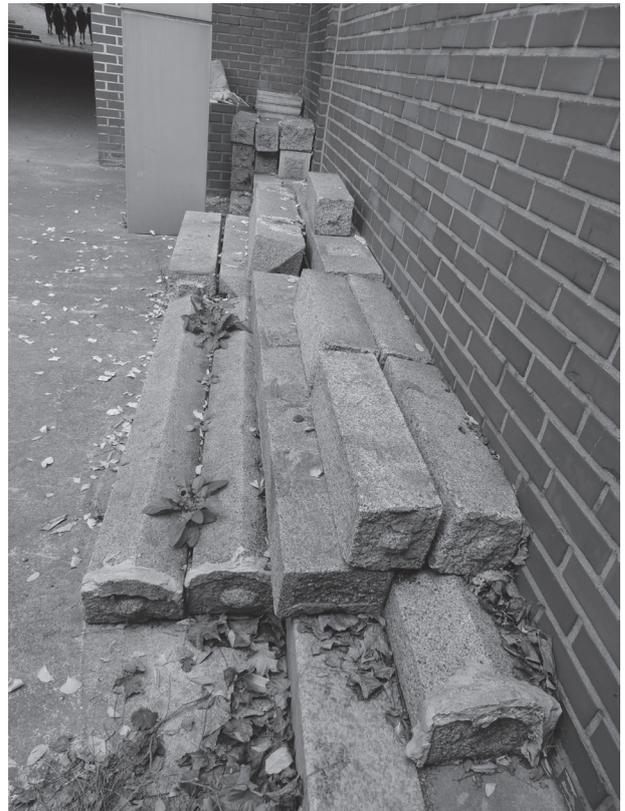
写真22 校内の片隅に放置されている玉垣石材

また、解体された玉垣の石材が、学校敷地の片隅に積まれている。

玉垣石材については、仁川神社跡地（写真22）で残置されていたり、土留めなどで転用されている事例（京城神社。現・崇義学園）はあるが、神社施設の一部とはいえ他の侵略神社でこれに類する「復元」例はないであろう。

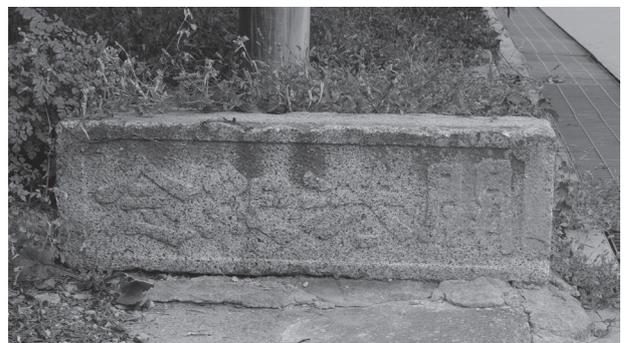
写真23 「開港記念」碑文

⑤ 碑文；神社境内に建てられていたと考えられる「(仁川港)開港記念」(部分)碑文。

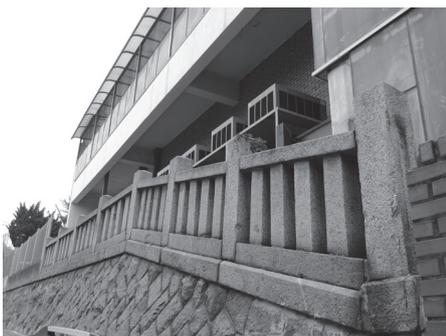
写真21 仁川神社玉垣および石積擁壁1

④ 玉垣；一部分とはいえ谷積擁壁の天端に、玉垣が約 12m に渡って残置されている。

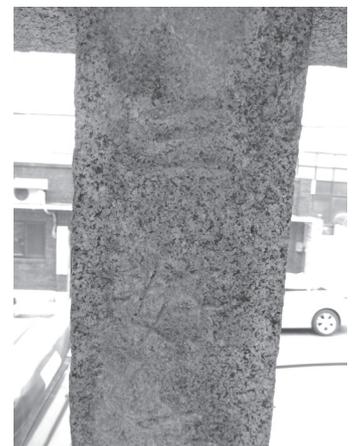
写真25 玉垣小柱寄進者

玉垣の小柱の寄進者名はモルタルで塗りつぶされているが、劣化しているため洗浄すれば復元可能な状態にある。

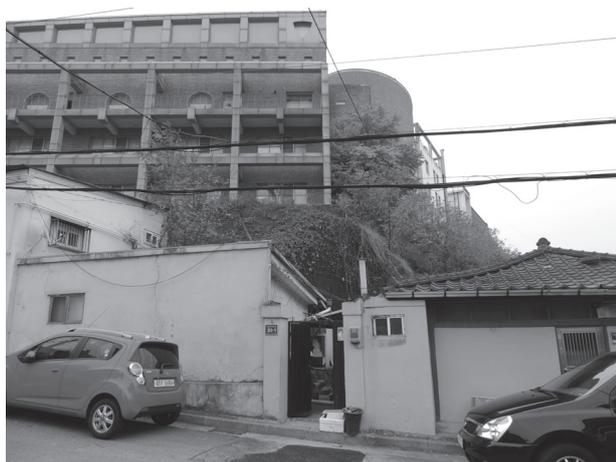
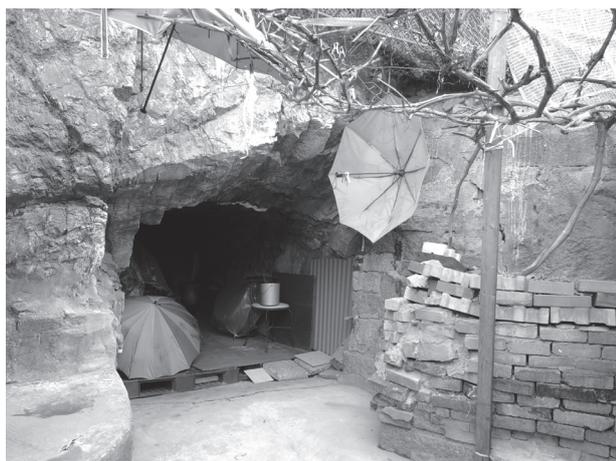
写真 26 仁川女子商業高校隣接防空壕入り口（上下ともに）

⑥ 防空壕；神社境内地崖下に掘られた防空壕。一般的な防空壕なのか神社の神体を収納するための防空神庫を兼ねているものか、今回の調査では壕内調査を行っていないので確認出来ていない。⁽²¹⁾

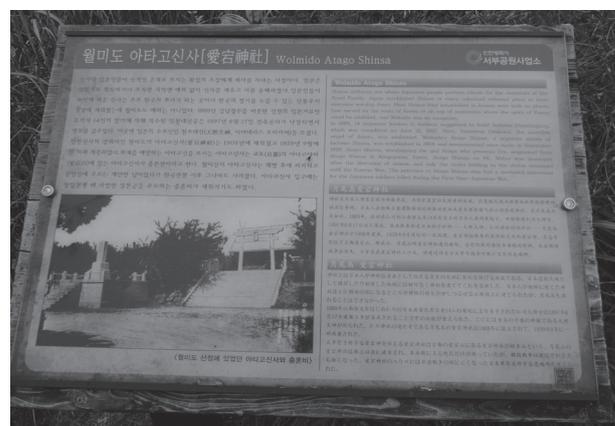
写真 27 愛宕神社説明板

愛宕神社跡では、遺物をまったく確認できなかったが、月尾島山頂に「愛宕神社」に関する説明板が、ハンゲル・英語・日本語で設置されていた。以下は、日本語説明文である。

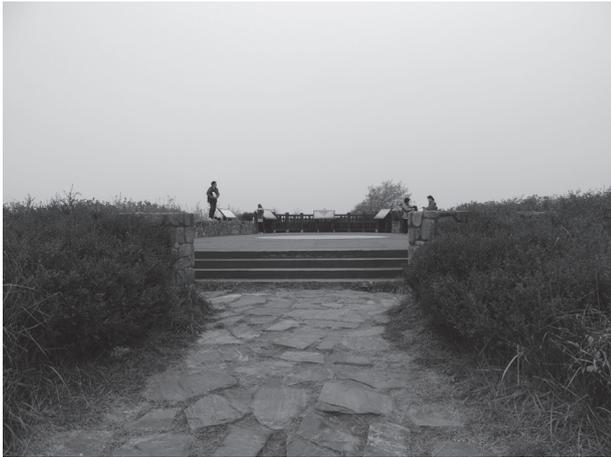
写真 30 愛宕神社跡地の景観

火事を予防する愛宕神を仕える愛宕神社は京都の愛宕山にある愛宕神社が総本山という。月尾山の愛宕神社は独立以後に破壊され、奉安殿に上る階段だけは残っていたが、韓国戦争以後はそれさえ無くなった。愛宕神社の入り口には日清戦争の時に亡くなった日本軍を追悼する忠魂碑も建てられた。

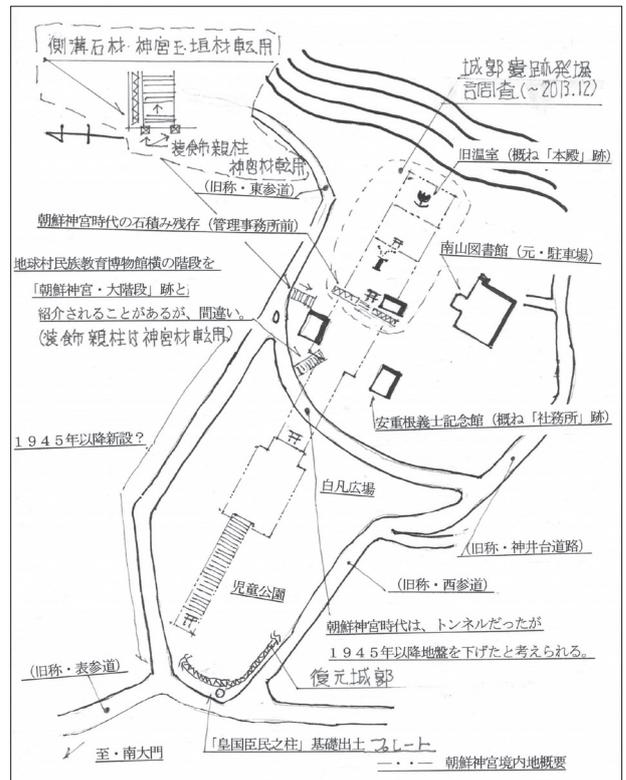
図 7 朝鮮神宮跡地概念図

現在、朝鮮神宮跡地で唯一、現地に存置されていた第2鳥居前の石積部分を含む社殿跡一帯で、漢陽都城城郭遺跡発掘調査が行われている。

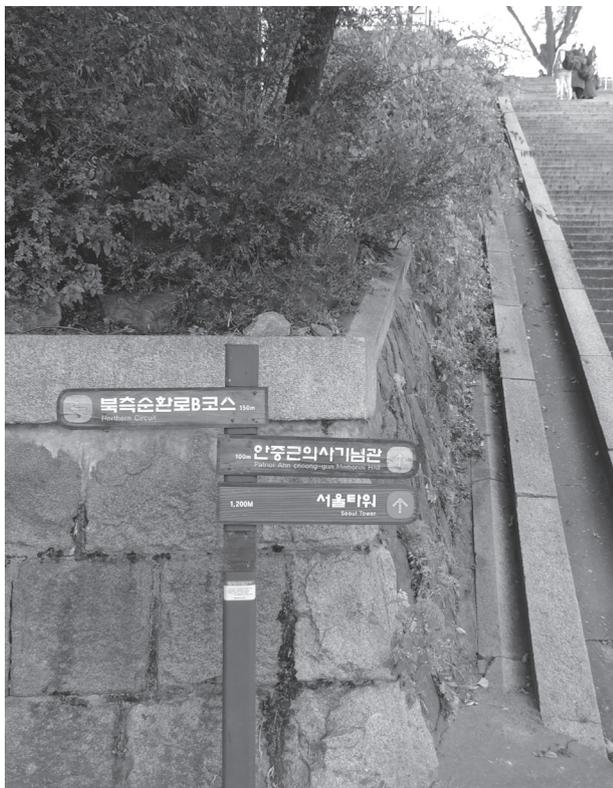
写真 32 北側階段側溝部に玉垣笠石・子柱材が転用されている

その結果、北側階段踏板部の石材に関しては、転用石材か否か確定出来なかったが、階段向かって左側側溝部に使用されている石材は、玉垣の笠石形状を有しており、明らかに玉垣石材の転用であることが判明した。小柱の転用については、朝鮮神宮が官幣大社であったことから寄進者名の刻銘がないため断言できないが、形状寸法から、これも、同所で転用されていると考えられる。

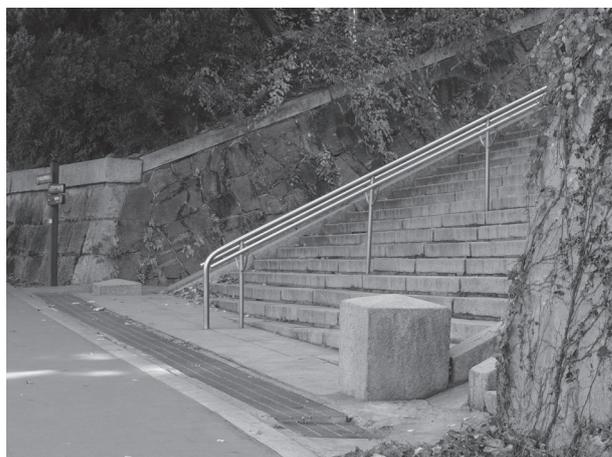
写真 34 北側階段裝飾親柱として転用されている親柱材

特に、現在も階段の裝飾親柱として使用されている石柱は、頭巾頭の形状から、朝鮮神宮の転用材であることは明らかである。ただし、頭巾頭の石柱に関しては、玉垣親柱のほか神宮参道大階段の裝飾親

柱として使用されていたことが、当時の写真から判定できるので、いずれのものを転用したかについては不明である。
