伊豆半島沖・大分県中部地震被害調査報告(その1)

I. まえがき

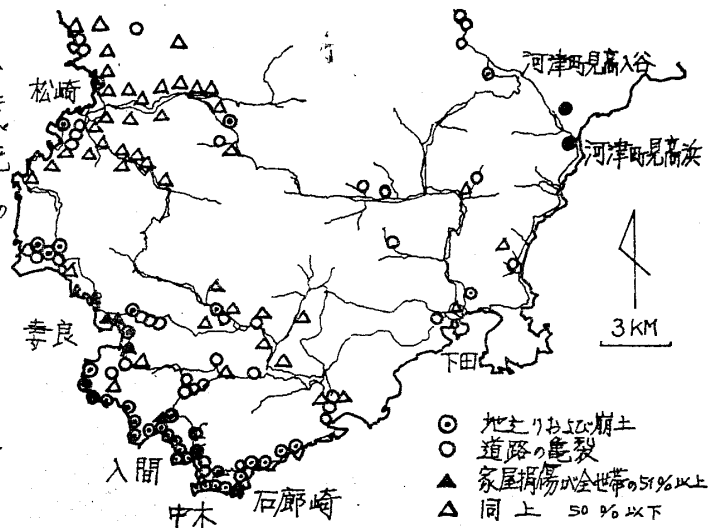
図1 地震災害分布(静岡大学自然災害研究班による)

i) 被害概要: この地震によって、死者・行方不明者計29名、全壊家屋121戸、焼失家屋5戸、半壊家屋243戸、多数の道路寸断箇所や斜面崩壊(地すべり、山くずれ、崖くずれ)箇所などの被害が発生した。これらの災害分布を図-1に示す。¹⁾ 以下、これらの被害のかなりのもの(斜面崩壊)において、一部が地盤崩壊によって生じたようである。
