2-1. 深澤家住宅

1) 史料から見る深澤家住宅

2) 深澤家住宅の現状について

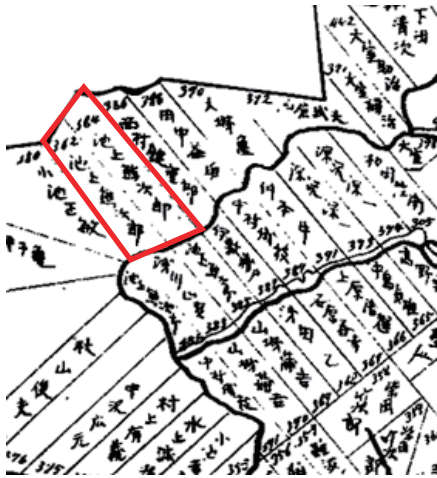
図2-1-1 池上熊太郎氏の敷地(『イグアッペ写真帖』に筆者加筆)

深澤家住宅は、はじめ池上熊太郎氏の所有する住宅であったことが『ブラジルサンパウロ州レジストロ植民地アーカイブ』¹⁾に記されている。入植してから20周年を記念して発行された『イグアッペ写真帖』の地図には彼の氏名が記載されている敷地を確認できる。池上氏の敷地はレジストロ植民地西端の362番と364番に位置し、レジストロの中心部から直線で約12kmの距離にある(図2-1-1)。『イグアッペ写真帖』には、池上氏が所有する建物の写真が掲載されており(図2-1-2)、ここで蒸留酒のピンガと砂糖の製造を行っていたという。

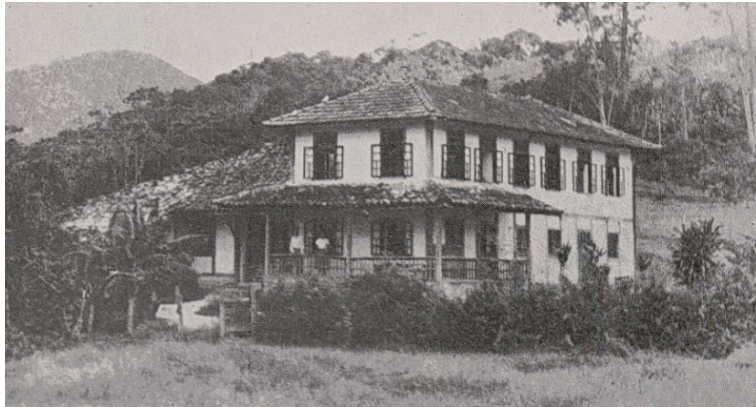
図 2-1-3 『イグアッペ植民地開拓五拾周年記念』に掲載されている深澤家住宅

池上氏はのちに、深澤家の長男であった伯一郎氏を養子に迎えており、レジストロ入植50周年を記念して作成された『イグアッペ植民地開拓五拾周年記念』²⁾には、深澤家が所有する2階建て住宅と工場が掲載されている(図2-1-3)。深澤家には、この写真と同じ方向から撮影された古写真が残されており、その裏面には「1936年10月26日」とする撮影日が記されている³⁾ことから、2階建て住宅の竣工は1936(昭和11)年頃であると推察される。
