## 2-4. 六川家住宅

### 2) 六川家住宅の現状について

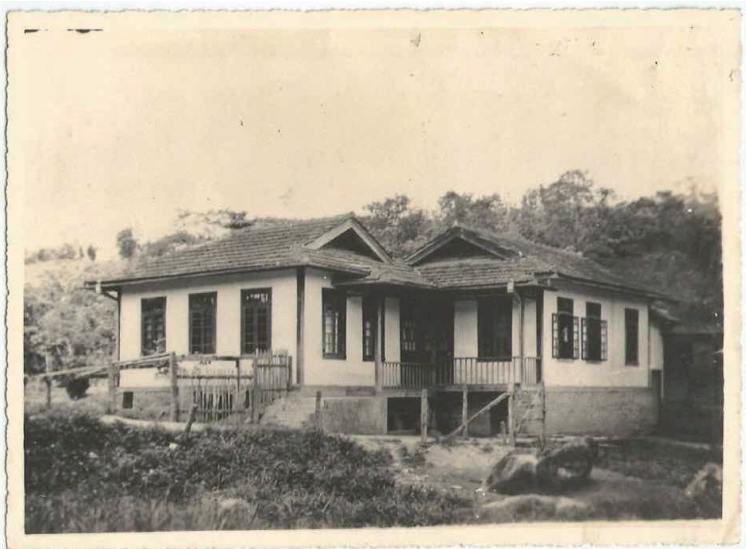
図 2-4-2 古写真（脇岡明美氏所蔵）

六川家の敷地は、レジストロ中心部から西へ直線で約 10 kmの四部 437 番にある。植民地内の土地区画は、間口が 250m で奥行きが 1 kmの細長い短冊状の敷地が多いなか、六川家の敷地は西側が湾曲する道路に接し特異な敷地形状である（図 2-4-1）。この場所は、『イグアッペ寫眞帖』の地図に山寺融（やまでらとおる）と記載されているが、のちに六川氏の所有となる。また『イグアッペ寫眞帖』には、建物形状の分かる写真は掲載されていないものの、竣工した頃に撮影したと思われる古写真が残されている（図 2-4-2）。そこからは、平家建てで 2 棟の建物が直角に配され L 字形平面の入隅となる面の屋根はフランス瓦が葺かれた入母屋形状で、入隅に設けられた階段を上ると、手摺が回されたバルコニーがある。この範囲は、一段葺き下ろされた屋根となっており、その下には玄関扉を確認でき、外部の開口部にはガラス窓が建て込まれているのが分かる。

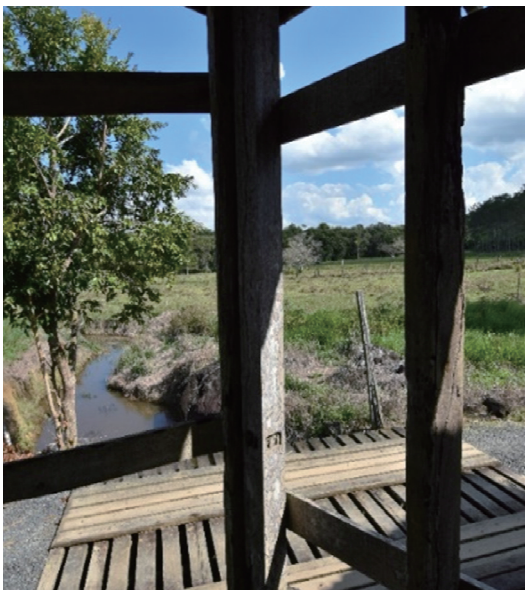
写真 2-4-3 眺望を活かした設計

このような状況下、実測調査と簡易的な痕跡調査に加え、古写真を用いて、六川邸の復原図を作成した。建物は、巨岩の上に建設されており室内からの眺望にこだわっていたことがうかがえる（写真 2-4-3）<sup>2)</sup>。また、建物の下を流れる水路は大きくえぐられた巨岩の真ん中を通り抜けており（写真 2-4-4）、施主のこだわりが伝わってくる。

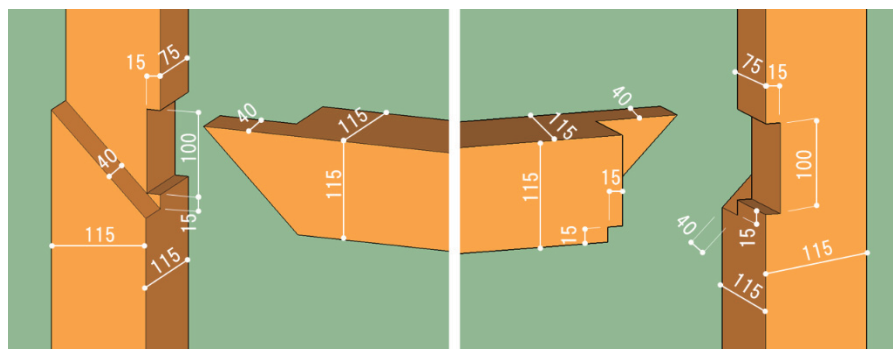
図 2-4-4 「大留め」の窓枠形状（左：外部から見た図、右：内部から見た図）

大壁造りとなっている六川家住宅の窓枠は、壁面からの散りが10mmある。窓の両脇にある柱は115mm角の正方形断面となっているが、土壁に覆われる範囲の柱は40mm削られ、見込み寸法が75mmとなっている。ここには、土を塗りつけるための、ヤシの木舞を留めた洋釘が打たれている。

楣が収まる外部のコーナー部は40mmの厚さで45°に加工されている。柱の室内側は幅100mm、厚さ15mmが欠き込まれている。楣は外側から嵌めこむように施工されており、外

部は大留めとなっているが、室内側は欠き込まれた形状がそのまま表れている。ちなみに、へはめ込まれた楣は、上部から釘で打ち付け固定されていることを現地調査で確認し、納まりを立体的に示した（図 2-4-4）。なお、窓台については、楣と同様な形状が採用されている。
