レジストロ植民地の建築遺構から見た日系移民木造住宅の窓枠に関する一考察

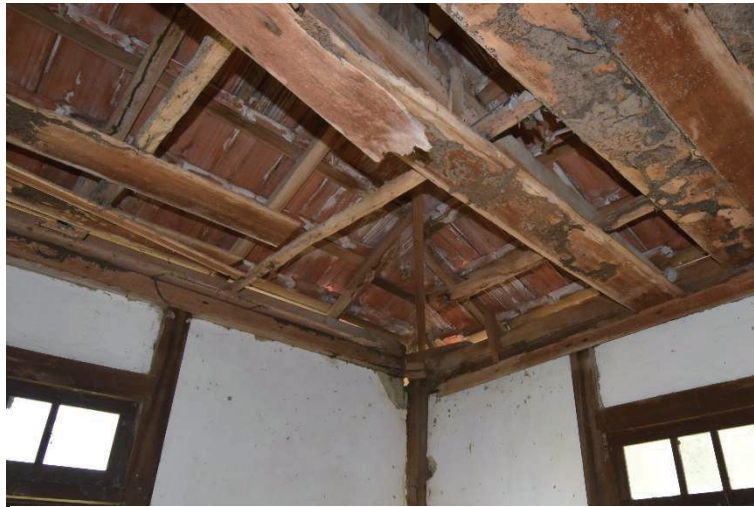
写真 3-1 雨漏りにより劣化が進む深澤家住宅

レジストロ植民地で戦前に竣工した日系移民木造住宅は 2010（平成 22）年にブラジル連邦共和国の文化財となった。異国の地より届いた嬉しい報告から 10 年が経過した現在、所有者は高齢化し建物を維持管理することが難しくなっている。その結果、先祖から受け継いだ建物を手放し、空き家の状態が長く続くことで年間降水量が 1500 mm を超え温暖湿潤気候下にあるレジストロでは木材が腐朽し、害虫による被害が発生することで建物に悪影響を及ぼしている（写真 3-1）。

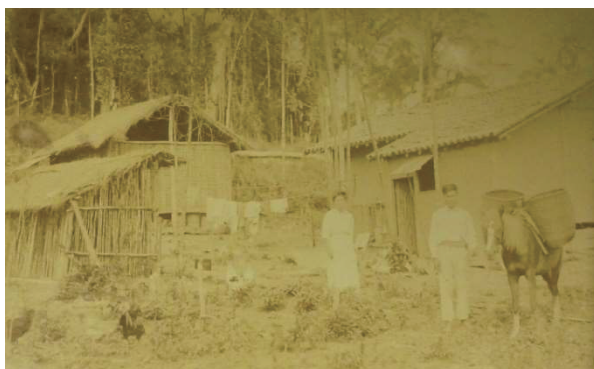
図 3-2 「大正六年九月」撮影の服部夫妻と仮小屋（宮田村所蔵）

仮小屋は既に失われ現地で確認することはできないが、長野県宮田村教育委員会（以下、宮田村という）に「大正六年九月」と記された古写真が所蔵されている。写真裏面の説明書きには、「大工服部與三郎」と記され「大正二年五月渡来全年秋本社創業ノ際ヨリ桂、に來り後当地（レジストロ）ニ転シ會社建築ニ従事スルコト三年昨年秋妻帯シテ農業ヲ思立チ就地スルニ至レリ」（括弧内、筆者加筆）とあることから、写真に写っているのは服部夫妻であると思われる。そして、撮影時期を踏まえると夫婦の背後に写る建物は仮小屋に該当すると推察される（図 3-2）。

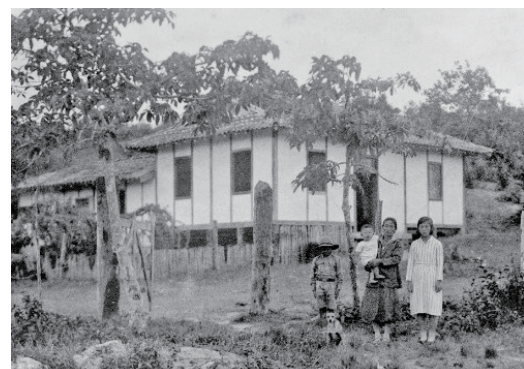
図 3-3 第二期に該当する服部家住宅（『イグアッペ寫眞帖』所収）

服部氏については、入植してから 30 周年を記念して発行された『イグアッペ寫眞帖』でも採り上げられている。そこには、ご当主の與三郎氏が亡くなったあと、子育てをしながら仕事をこなしていたと記され、家族の背後に建物を確認できる（図 3-3）。この写真が撮影された時期を断定することはできないが、仮小屋の建物とは異なり写真帖が発行される直前の定

住を目的とした第二期の日系移民木造住宅であると考えられる。その特徴は、基礎を構築し床を高くあげ、採光と通風を確保するために壁面には大きな開口部を一定の間隔で設けていることが分かる。

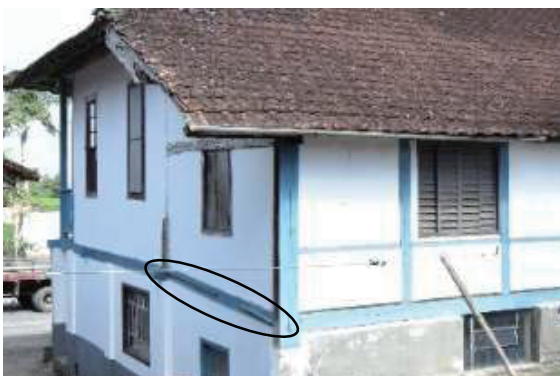
写真3-2 外に向かって傾斜する下屋の床(○印内)

建物は「主屋」の南側に「下屋」が設けられているが、2階の床は外側へ向かって傾斜し(写真3-2)、コーナー柱脚部は納まりが悪い。また「下屋」と接する「主屋」側の開口部には外部に設けられる板戸が建てこまれている(写真3-3)ことから、「下屋」は増築されたものと判断できる。

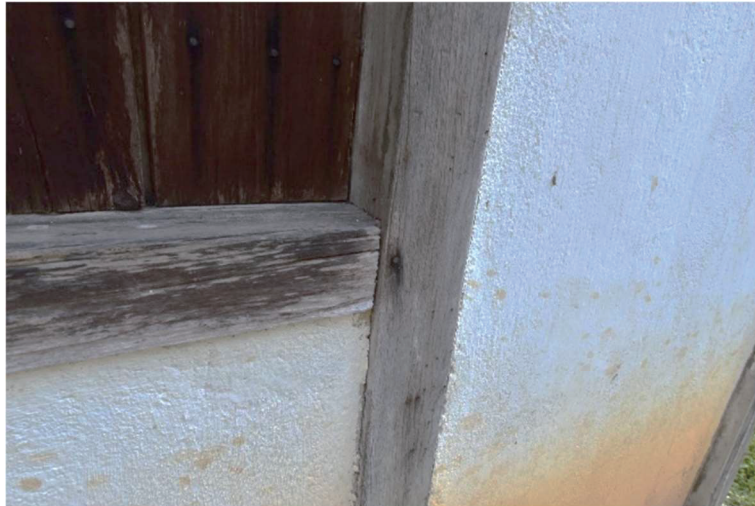
写真 3-4 深沢家住宅の真壁造りの窓枠

この窓枠は、深澤家住宅の1階で採用されているものと外観が一致している（写真3-4）。ところが、同邸の窓台が崩落している箇所の仕口を確認したところ、窓台がはめ込まれる部分の柱の外側は完全に欠き落とされず、チリが20mm残されていた。また柱にはほぞ穴の痕跡が見られなかった（写真3-5）。

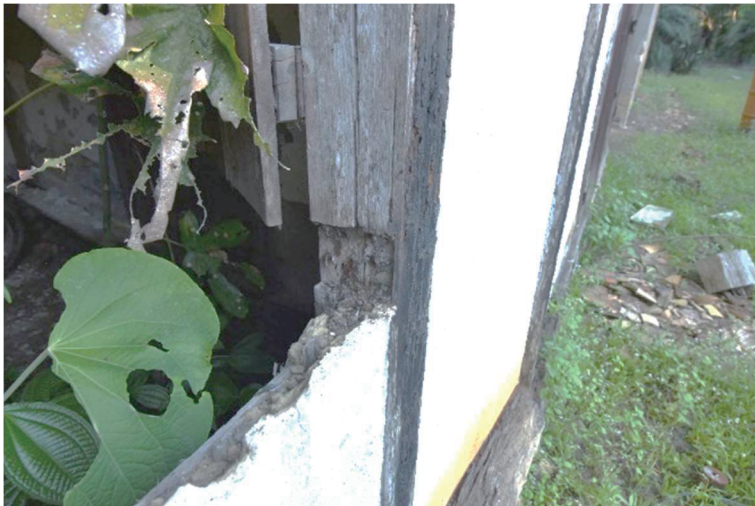
写真 3-5 窓台が崩壊した深沢家住宅の窓枠

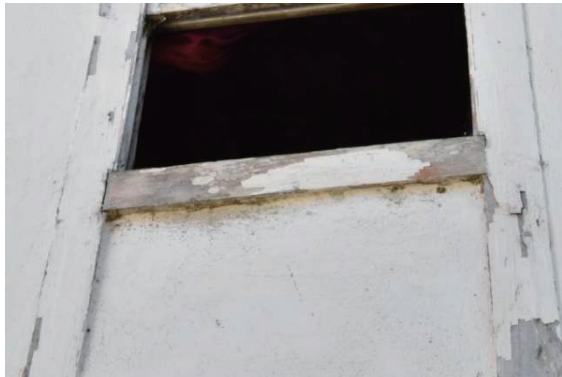
写真 3-6 沖山スズ家住宅の真壁造りの窓枠

大壁造りの窓回りには深澤家住宅で採用されていた外観の納まりの他に、沖山スズ家住宅で採用されている窓台が柱へ食い込んでいる「欠き込み型」があることを現地調査によって確認できた（写真 3-6）。

「欠き込み型」がある沖山スズ邸の柱の見付け寸法は 120 mm で、窓台が柱に 20 mm 食い込み柱が欠き取られている。この住宅の保存状態は健全であることから仕口の納まりを目視によって確認することはできなかったが、同じ外観で窓台が崩落している沖山剛造家住宅の納まりを確認したところ、柱のほぞ穴には窓台のほぞが残されていた（写真 3-7）。

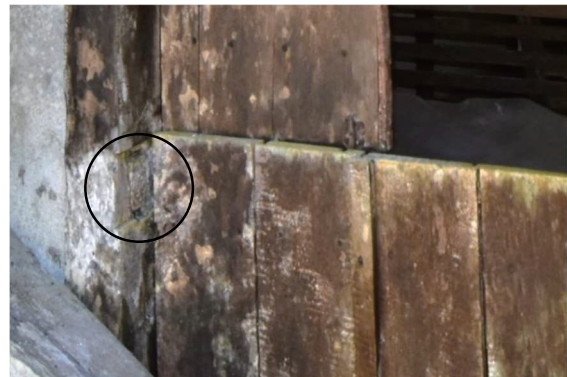
写真 3-7 窓台が崩壊した沖山剛造家住宅の窓枠（○印内）

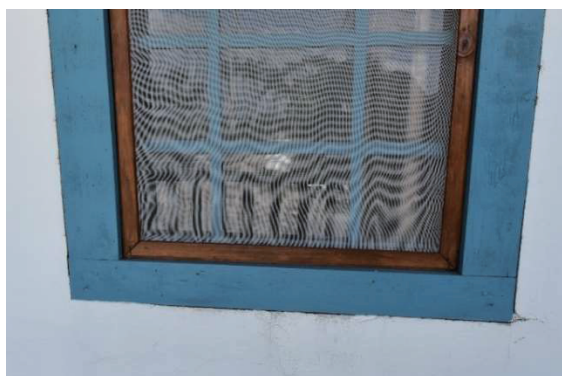
写真 3-8 天谷家住宅の大壁造りの「合じゃくり」窓枠

まず、「合決り」は天谷家住宅の「主屋」２階のベランダと「下屋」との境に設けられた窓回りが該当する（写真 3-8）が、外壁は健全な状況であるために仕口の納まりを確認できないことから、レジストロにあり同じ外観で日系移民の文化財となっている清水家住宅兼製茶工場の外壁が剥落した箇所を目視調査した結果、窓台から下の柱は土壁が塗籠られることを考慮して 20 mm 削り取られていることが分かった（写真 3-9）。

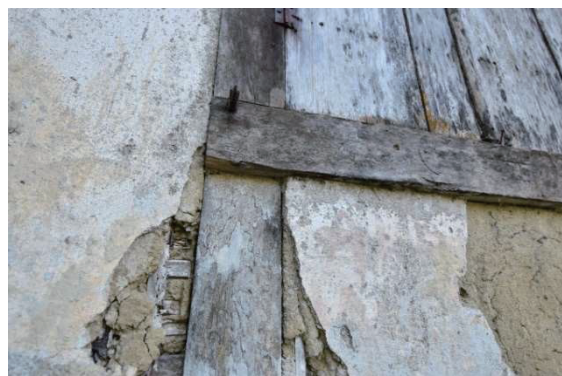
写真 3-9 土壁が崩壊した清水家住宅兼製茶工場の窓枠

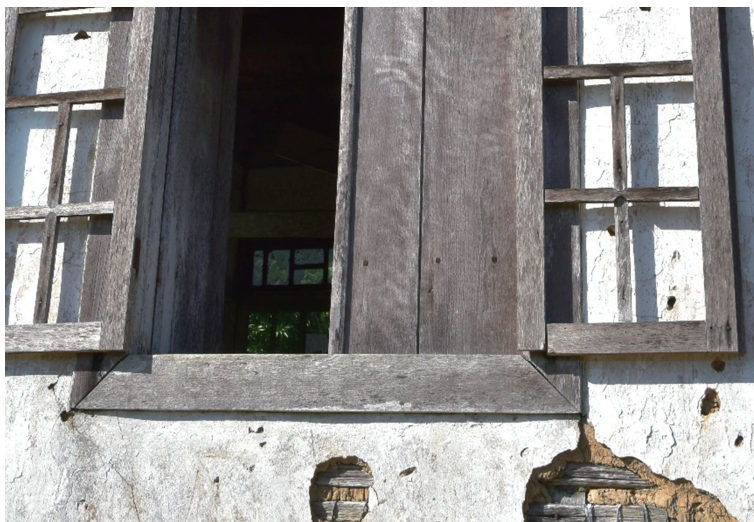
写真 3-10 六川家住宅の大壁造りの「大留め」窓枠

大壁造りで見られるもう一つの事例は、深澤家住宅の２階と六川家住宅、沖山剛造家住宅の正面と側面で採用されており、コーナー部分を斜めに納める「大留め」（写真 3-10）である。

窓枠の散りは 10mm で、窓の両脇にある柱の見付けと見込みが 115 mm の正方形断面となっているが、土壁に覆われる範囲の柱は 40 mm 削られ、見込み寸法が小さくなっている。ここには、土壁の下地となる、ヤシの木舞を留めた洋釘が残されている。

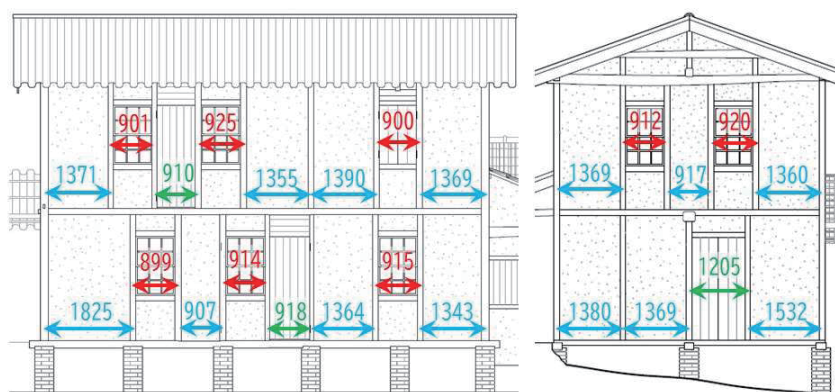
図 3-16 沖山スズ家住宅の窓幅と窓間の寸法／左：東面、右：南面（赤：窓、青：窓間、緑：出入口）

深沢家住宅の窓幅は1階が906～915 mm、2階が904～963 mmであった(図3-15)。続いて、
 沖山スズ家住宅の窓幅は1階が899～915 mm、2階が901～925 mm(図3-16)、六川家住宅の
 窓幅は、910～927 mm(図3-17)、天谷家住宅の窓幅は、2階の正面が893～924 mm、背面が
 905～916 mmであった(図3-18)。

続いて窓間に着目する。二階建ての沖山スズ家住宅の立面は、上下階で柱位置が揃っていないことが分かる（図 3-16）。窓幅が半間であることを踏まえれば、畳敷きではない第二期の日系移民木造住宅の窓間に厳格な規定はなく比較的自由に配されていると言える。このような窓の配置は、明治村へ移築された二階建ての久保田家住宅でも確認できる（写真 3-11）。

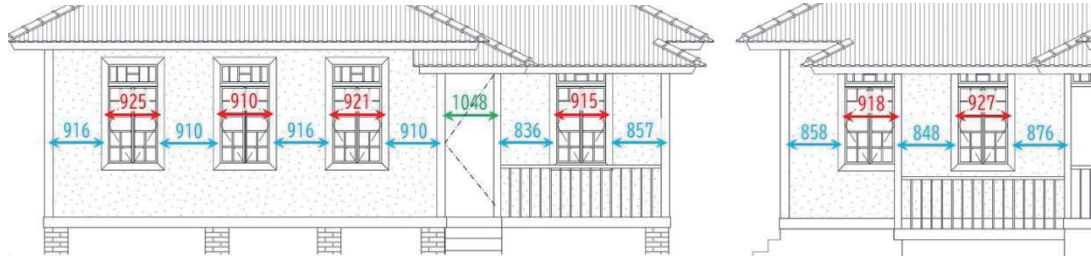
図3-17 六川家住宅の窓幅と窓間の寸法／左：西面、右：南面（赤：窓、青：窓間、緑：出入口）

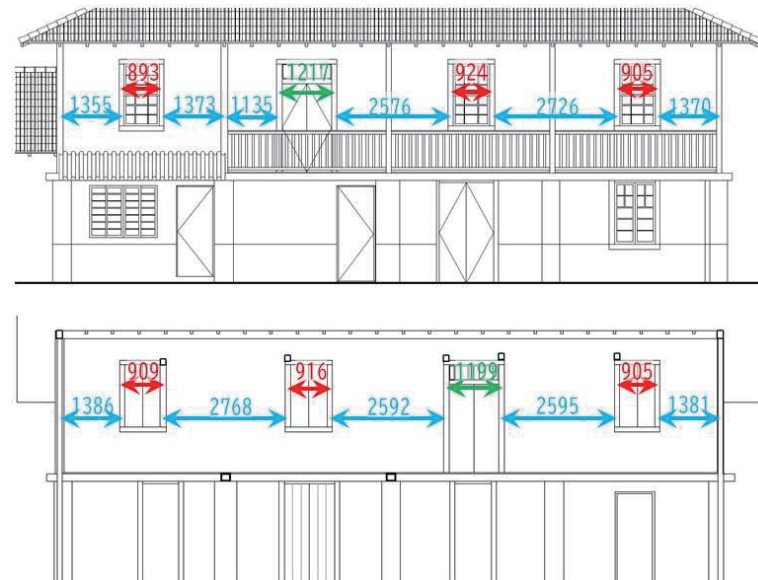
図3-18 天谷家住宅の窓幅と窓間の寸法／上：正面、下：下屋からみた背面（赤：窓、青：窓間、緑：出入口）

久保田家住宅の竣工は 1919（大正 8）年で第二期の日系移民木造住宅に該当する。沖山スズ家住宅は竣工年を確定することができないが、久保田家住宅と同様な柱割りがなされていることから、同時期に竣工した可能性が高い。さらに二階建ての天谷家住宅は、1 階を煉瓦造の柱とする特異な施工方法によるが、2 階の窓間は半間を基本とした規則性が見られない（図 3-18）ことから、沖山スズ家住宅や久保田家住宅と同様に第二期が導入された初期の建設で、1930 年とする建設年は増改築がなされたときを示していると推察される。

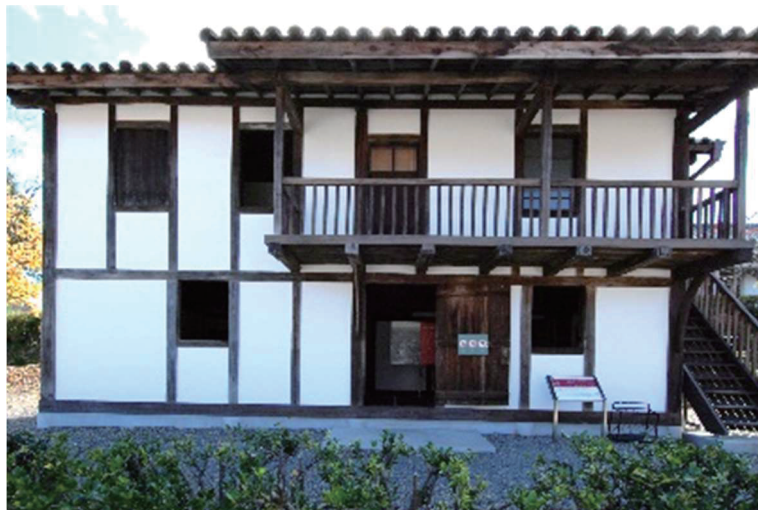
写真 3-11 明治村へ移築された久保田家住宅
