## 六堰頭首工と大里用水の視察報告

客員教授 神奈川大学名誉教授 秋山 憲治

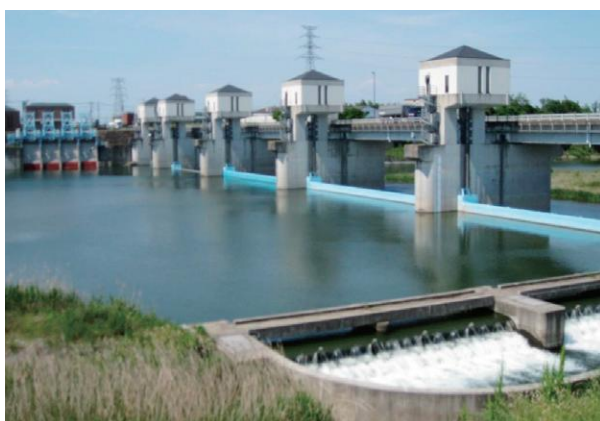
写真① 六堰頭首工

写真は、荒川右岸から撮影。手前に流水改善水路(流水の正常な機能の維持と増進を図ることを目的とする)、左奥に取水工、また、土砂吐や洪水吐の鋼製ローラーゲートを管理する5つの堰柱が見える。なお、兩岸には魚道が設けられている。

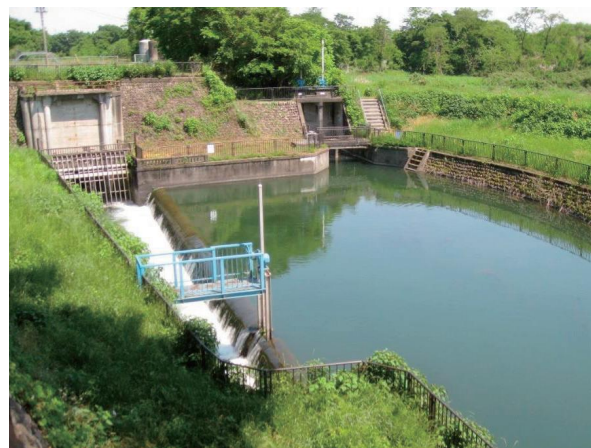
写真② 菅沼堰

六堰から取水された水は、地下に埋め込まれた導水管から流れ出て、土砂を沈殿させる機能を持つ菅沼堰(写真②)でおおよその土砂を除去して用水路に流れ出ていく。その後熊谷市の川原明戸・分木工(写真③)で3つの主要用水路(左から奈良堰幹線用水路、玉井堰幹線用水路、大里堰幹線用水路)に分岐されていく。写真の右岸ゲートの大里堰幹線用水路が、いくつかに分かれ、その1つの支流が、私の故郷が利用している用水路である。

六堰から取水された用水の沈砂池。土砂が除去された水が左側の用水路に流れ込む。

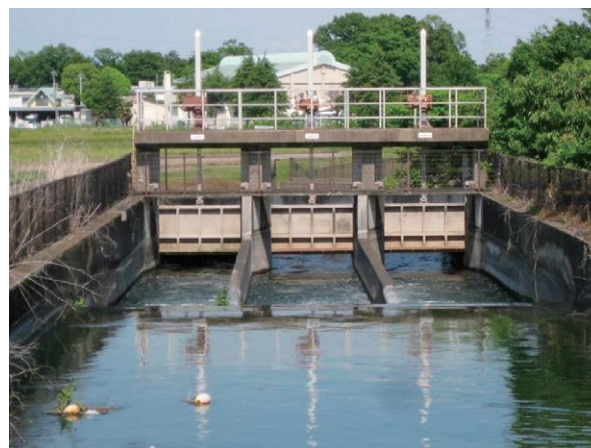
写真③ 川原明戸・分木工

3つ幹線用水路に分岐される分木工ゲート。右岸ゲートが写真④に流れる。

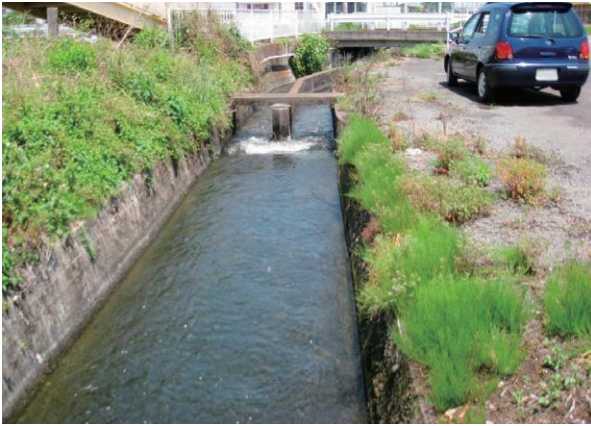
写真④ 熊谷市郊外大麻生・広瀬地区の用水路

私たちが子供のころの用水路の護岸は石組みであったり、小さな堤のままで水草もあり川岸、川中も自然豊かであった。しかし、今は、コンクリートで護岸工事がなされ、小さな支流はU字溝で整備され、川幅も狭くなった。残念ながら水浴びや魚釣りなど古き良き時代の名残はなくなってしまった。(写真④)水の管理

は効率的になされても、水生植物や魚は生息できなくなった。また、色鮮やかなカワセミなどは見かけることもなくなってしまった。

一方、コンクリートやU字溝で固められた用水路は、異常気象による集中豪雨などに十分な排水対応ができるのだろうか、内水氾濫のリスクも増すのではないか。また、防御フェンスのない用水路も多く、転落死亡事故も起こっており課題は多い。
