沖縄県立博物館・美術館所蔵の沖縄神社社殿図、首里城正殿平面図（拝殿）及び仲座久雄の神社図面—資料紹介と考察—

前田 孝和（非文字資料研究センター 客員研究員）

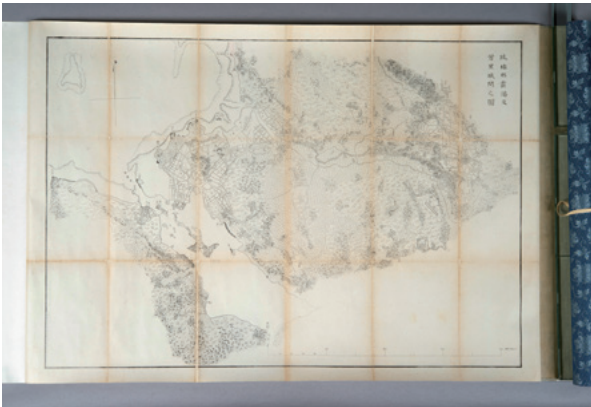
資料①「02369 琉球那覇港及び首里城間の図」縦 61.8 cm × 横 88.8 cm (沖縄県立博物館・美術館所蔵)

これは昭和 40 年 (1965) に長嶺敏子氏が同館に寄贈したものである。那覇港から首里城周辺にかけて描かれた地図で、那覇港周辺には、三重城、西村、東村、儀間村、湖城村、若狭町、久米村、泊村、古波蔵村、真壁村、真和志村、大中大瀬村、赤ヒラ村、盛村の村名、首里城地域には、首里城 (正殿、北殿、南殿、世誇殿と思われる施設が四角で描かれている)、継世門、歓会門、久慶門、守礼門のほかソノハン御嶽 (園比屋武御嶽のこと)、エンカク寺 (円覚寺・臨済宗)、カウトク寺 (広徳寺・臨済宗) などの施設名が記されている。また警視出張所、二等郵便局など、那覇港周辺には内務省出張所、本願寺、孔子廟、浪之上などの名称も見える。沖縄神社が鎮座する以前の那覇、首里の様子が理解できる地図である。

この地図は印刷物で表装されている。作図者、作図年は不明であるが、「内務省出張所」(明治 12 年〔1879〕の琉球処分出張所は廃止、庁舎は沖縄県設置後に仮県庁となり、2 年後の明治 14 年〔1881〕に正式に沖縄県庁となる)、本願寺 (浄土真宗本願寺派、西本願寺、明治 12 年民家で開教) の名前があることから、琉球処分直後のもので、近代沖縄神社神道史が具体的にはじまる以前の県都地域の地図である。

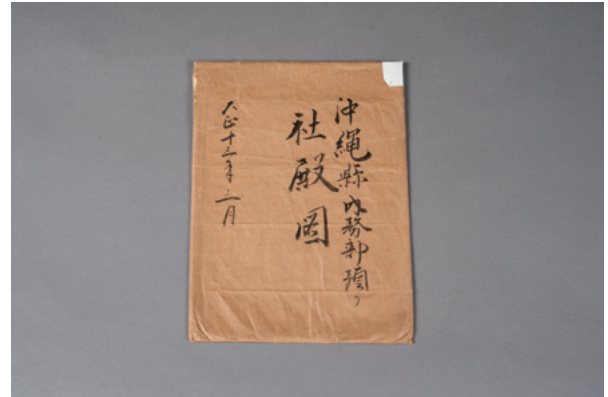
資料②「14185 沖縄神社社殿図」のうち資料名が付与されていない茶封筒 (沖縄県立博物館・美術館所蔵) B5 版 (縦 25.7 cm × 横 18.2 cm) が収納できる角 3 以上のサイズ

「本殿正面図」、「本殿断面図」、「県社創立願書」が入っていた茶封筒の表面に「沖縄県内務部預り 社殿図 大正十三年三月」と墨書されている。その大正13年（1924）3月は、本殿建設中（前年の大正12年〔1923〕9月工事着工）であり、首里城正殿を取り壊して新たに拝殿を建てる計画が変更になり、正殿を沖縄神社の拝殿に転用して保存する動きが具体化した時期（大正13年〔1924〕3月下旬）に当たる。

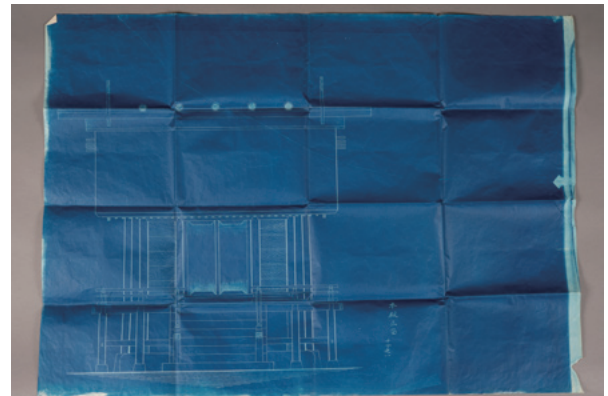
資料③「14185 沖縄神社社殿図」のうち「本殿正面図」青焼き (青図) 縦 78.0 cm × 横 108.7 cm (沖縄県立博物館・美術館所蔵)

青焼きの正面図の右側には「本殿正面 十分之一」、断面図の下側には「本殿断面 縮尺 拾分之一」とそれぞれ書かれている。両図面から次のことが判る。本殿は神明造り、その特徴は簡素直線式、切妻造平入、銅板葺である。屋根には千木が左右に各1本、鯉木が5本あり、伊勢の神宮^(註4)の外宮の別宮の形式を踏まえたものである。木階は6段、正面扉は観音開きである。棟持柱も添えてある。軒下外周（木階を上った大床の外周）には廻縁を設け、勾欄（欄干とも書く。木階最下段の左右にも）が据えられ、その勾欄には擬宝珠が被せられている。社殿の廻縁の柱は礎石で受け、本殿本体の柱は、礎石より一段と盛り上げたコンクリートの礎石で受け止めている。礎石から千木までの高さが約6メートル、屋根の頂部の水平な棟である大棟の長さは約6.4メートル、木階を除く側面は約4メートル、木階最下段を含め側面は約5.3メートル。礎石から木柱6段を上った大床まで約1.2メートル。広さは5坪1合であるが、いわゆる3間×2間の本殿である^(註5)。

なお、左記の参考資料①の沖縄神社本殿写真からも理解できるように、本殿の規模や形状、千木、鯉木の本数など正面図と断面図の通り竣工している。また、三段構造の境内の一番高い三段目に本殿が、二段目に燈籠、狛犬が設置されている。

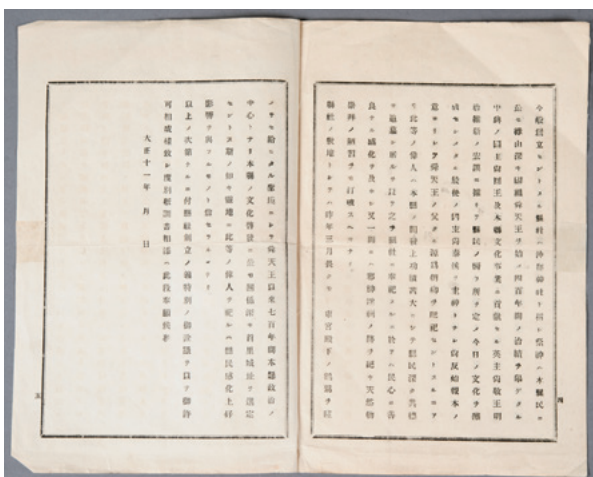
資料⑤「14185 沖縄神社社殿図」のうち「県社創立願書」縦 26.2 cm × 横 17.5 cm の B5 サイズで 6 頁
また、県社創立の目的は、「他府県ニ於テハ官国幣社

「県社創立願書」は印刷物で、B5版6頁、最終頁は白紙。もともとはB4紙を半折して綴じてB5版にした文書である。内容は二部に分かれている。

第一部は配布相手に沖縄初の新設の県社沖縄神社の創立の「賛襄」を願う本文3行の文書で、協賛の具体的な内容はここには記されていない。第二部は、「県社創立ノ義ニ付願」の見出しがついた文書で、県社創立願書である。末尾に「県社創立ノ義特別御詮議ヲ以テ御許可相成リ様致シ度別紙調書相添ヘ此段奉願候也」とあり、別に「調書」を添えることも記してある。この「県社創立願書」を協賛依頼文に充当したものと思われる。

これらの文書はいずれも「大正十一年 月 日」と月日が空白であるが、この文書の原案となる起案が存在する。それは那覇市歴史博物館が所蔵する「尚家文書1570」の「県社創立ノ義ニ付願」（仮称）というもので、同じくB5版6頁の文書である。第一部の「賛襄」の文章の日付が「大正十一年八月 日」（傍点筆者、以下同様）となっている以外は同文である。第二部の文書

(6 頁目は白紙)の「県社創立ノ義ニ付願」は27か所が加除修正されている。加除修正で趣旨が変わることはなく、起案には「県社ヲ奉祀」とあって県社の社名はなかったため「今般創立セントスル県社ハ沖縄神社ト称シ」と加筆され、社名が「沖縄神社」であることが明示された。

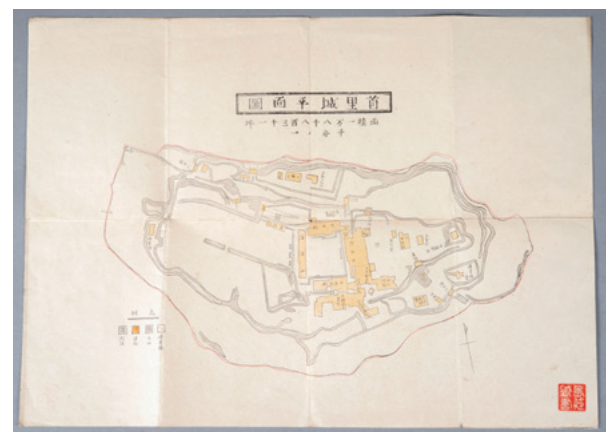
資料⑥「15729 首里城平面図」サイズ不明 (沖縄県立博物館・美術館所蔵)

この図面名は「首里城平面図」で、下部に「面積一万八千八百三十一坪 千分之一」と書かれ、右下最下部には朱色の「島袋蔵書」印がある。城内には旧正殿、旧藩主及王妃居室・旧王子室・旧二階殿、旧ノ□ナミ居室、旧西殿、旧南風殿、旧世誇殿、旧鎮間及書院、旧用物奉行所、旧金殿、旧寝廟殿のほか奉神門、広福門、歓会門などの名称が見える。図面には「旧金殿」(傍点筆者)

と「奉神門」などとあり、ともに明治42年（1909）に売却されているため、表記法に統一性がない。「凡例」として赤線が境界線、灰色が石垣、蜜柑色が建物、黒色の横線が階段である。

大正または昭和初期に何かの資料をもとに千分の一の縮図の「首里城平面図」として描いたものであろう。この資料は平成9年（1997）に島袋良徳氏が同館に寄贈したものであるが、作図者、作図年は不知である。

いずれにしても資料⑥「15729 首里城平面図」(1000分1)、資料⑦「01435 首里城平面図」(500分の1)及び参考資料④⑤⑥の「国宝建造物沖縄神社拝殿図」は、修復工事にかかわった阪谷良之進が昭和6年(1931)に作図し保管していた参考資料③の「旧首里城図」(縮尺6分1、彩色、沖縄県立図書館所蔵)、そして『琉球建築』の「旧首里城殿舎復元配置図」と関係があると思われるが、詳細は不知である。

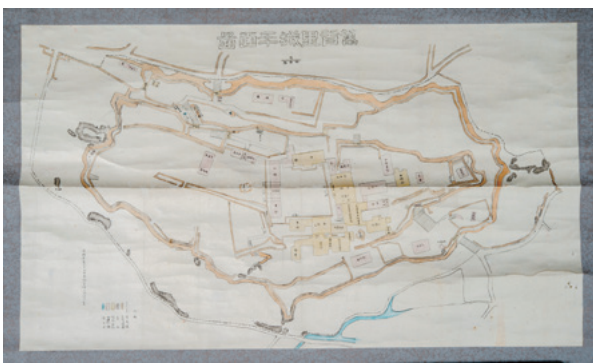
資料⑦「01435 首里城平面図」縦51.1 cm × 横87.1 cm（沖縄県立博物館・美術館所蔵）

これは「旧首里城平面図」であり、「1/500」「面積一万八千八百三十一坪二合四勺七才」と記され、「凡例」として黒（境界線）及び茶（石垣及び壁）・灰（岩石）・黄（現在ノ建物）・桃（旧建物ノ跡）、青（溝及び井）の各色で示されている。

資料⑦の本図と『琉球建築』に掲載された「首里城復元図」との大きな違いは、色分けされた凡例が「首里城復元図」にはないことである。本図では既に建物がないものは桃色で記されているが、「首里城復元図」は首里城の施設の復元図であるため、例えば「奉神門」跡も「奉神門」と描かれている。

『琉球建築』掲載の「首里城復元図 首里市」は昭和9、10年の助成金で田辺が作図したもので、前述の資料⑥「15729 首里城平面図」、資料⑦「01435 首里城平面図」、さらには昭和6年（1931）に正殿修復に関わった文部技官の阪谷良之進が作図した「旧首里城図」（参考資料③）を参考にしているかもしれない。

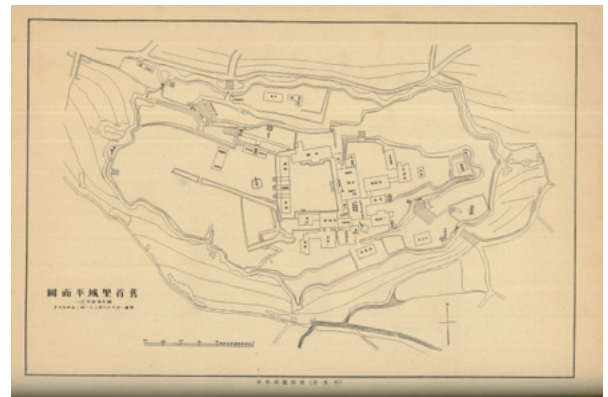
同様の図面が、『琉球建築』（田辺泰・巖谷不二雄、座右宝刊行会、昭和12年〔1937〕10月1日発行、1972年に田辺の単著として同会から改定版発行）に掲載されている。初版本は「旧首里城平面図 縮尺五百分之一 面積一万八千八百三十一坪二合四勺七才」（参考資料②）と記され、500尺の縮尺記号が下部左下に表示され、正面下部枠外に「首里城復元図（首里市）」とある。「首里城復元図」としての「旧首里城平面図」である。初版本（昭和12年〔1937〕）と改定版（昭和47年〔1972〕）は、内容は同一であるが、その違いは、施設名が右書きから左書きに変更され、また改定版では「尺図五百分之一」、「面積一万八千八百三十一坪二合四勺七才」の文字は削除され、縮尺図は300尺15mに変更になっている。

参考資料②田辺泰・巖谷不二雄『琉球建築』（神奈川大学日本常民文化研究所蔵）に掲載された「首里城復元図（首里市）」である「旧首里城平面図」。田辺は昭和12年（1937）の初版本で巖谷との共著としたが、昭和47年（1972）の改訂版では田辺の単著となっている。図面内容は初版と同一であるが、表記法に相違がある。本図は昭和9、10年（1934-35）の助成金で調査作図したものである。

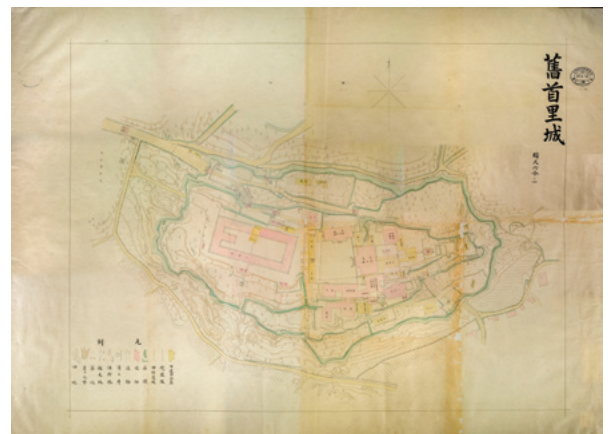
参考資料③正殿修復にかかわった文部技官の阪谷良之進が昭和6年（1931）に作図し、保管していた「旧首里城図（縮尺六分一）」の彩色図。サイズ不明（沖縄県立図書館所蔵）。「凡例」として旧建物は黄色、境界線は黒色破線、神社区域は黒色点線、石垣は緑色、建物は桃色をはじめ道路、溝及び井、雑木林、草地、岩及び地勢、畑地が記されている。

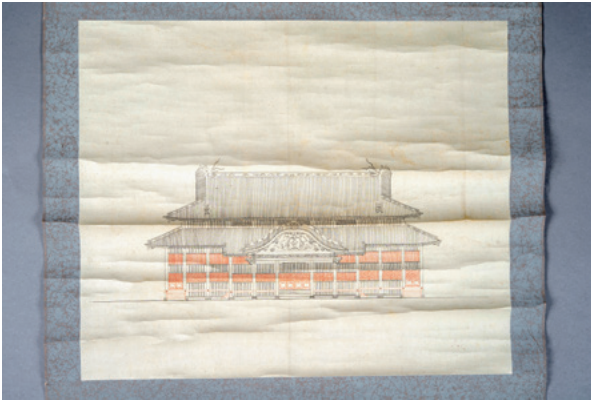
資料⑧「01436 首里城正殿平面図」縦 40.6 cm×横 48.9 cm（沖縄県立博物館・美術館所蔵）

資料⑧「首里城正殿平面図」は、実際は正面図である。一階正面壁は霧除け、連子、扉などで構成されているが、連子全部、扉の上部と正面扉の上部、左右端の扉全部などが朱書きされている。また正面扉（入り口部分）の四枚扉は四角模様である。図面の朱色は「新設」（次の図面に「朱線ハ新設」「黒線ハ現在」とある）のことであり、改造を意味している。屋根の大棟、下棟の左右、向拝上部には龍頭棟飾が見られる。本図は基壇上部のみの図面であるため正面入り口の石階段、大小の龍柱は描かれていない。

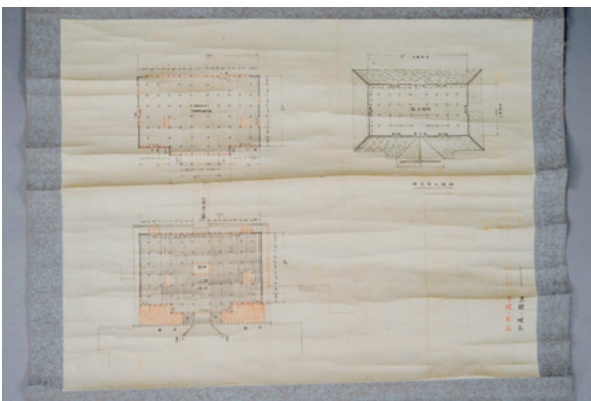
資料⑨「01437 首里城正殿内部図」縦 44.1 cm×横 57.1 cm（沖縄県立博物館・美術館所蔵）

「首里城正殿内部図」には上段部分に2図（三階と二階の内部図）、下段部分に1図（一階の内部図）の3図描かれており、右下余白に「黒線ハ現在」「朱線ハ新設」と

とペン書きされている。図面右上部の「拝殿三階平図」は格子窓の文字が見える。三階には朱線はないため、大きな改造の対象ではなかったようだ。

図面左上部の中央部分に「拝殿二階 神社宝物陳列所」と記されており、拝殿修復竣工以降、二階は宝物殿として活用された。また「連子」「中マド」も見える。左右に一階へ通ずる階段が朱色で描かれているので改造されることを意味している。

図面左下部は「階下 拝殿」の図面である。朱線で描かれているのは、一階の裏側（拝殿裏側）左右2か所に入り口と階段、内部中ほどの左右2か所の上階へ上る階段、中央の「御差床」、下方の向拝の左右部分などである。拝殿裏側中央の階段部分に「本殿二通スル道路」と書かれてあり、参道を意味する。

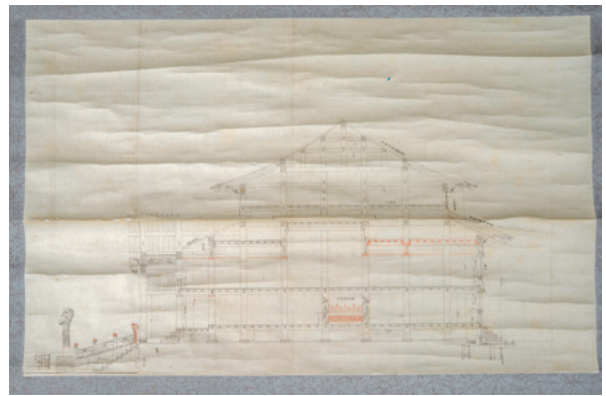
資料⑩「01438 首里城正殿側面図」縦 45.7 cm×横 72.1 cm（沖縄県立博物館・美術館所蔵）

これは首里城正殿の側面を描いた図である。三階部分は「屋根瓦葺漆喰塗り」、「三階格子窓」、「三階床」、二階部分には「連子」、「中マド」、「羽目板」、「化粧裏板張り」、一階部分には「国王之御座所」（中央部分）、「中マド」、「ヌキ」、「出入口高」、土台部分には「敷瓦」、「土塁石垣」の文字が見え、「国王之御座所」、小龍柱、大龍柱の台座の継ぎ足しは、朱書きである。「国王之御座所」は除去を意味し、小龍柱は何らかの手を加え、右側の大龍柱は継ぎ足して左右同じ高さに改修することが示されている。

本図は右側面図であるのに対し、参考資料④「国宝建造物沖縄神社拝殿図」は左側面図である。

ここで最も興味深いのは、同書で加藤里織氏が指摘しているように、「在来龍柱高低アルニ付同高サニ根継キ石ヲナシ現在正面向キヲ古代ノ通リ向合ニ据直スコト」と、大龍柱についての注意書きがあることである。

「古代ノ通リ向合ニ据直スコト」が大きな意味を持つが、何を意味しているのだろうか。作図者は、大龍柱は、本来は「向合」（相対向き）であり、何らかの理由で正面向きに変更されて今日に至っているという理解である。その根拠は示されていない。『百浦添御殿普請付御絵図并御材木寸法記』（乾隆33年〔1768〕）、『百浦

次に考えられるのは、図面名は「首里城正殿」であるものの沖縄神社拝殿への転用、正殿を拝殿として改修すべき点を指した図面であるという点で、大龍柱も、神社の付属工作物という認識である。これを前提とするならば、神社の参道に設置されている狛犬は、基本的には相対向き^(注9)であるため、作図者は拝殿前の「龍柱」を狛犬と見なして「古代ノ通り向合ニ据直スコト」と表記したのであろうか。

ただ、同書での後田多敦氏の論考や同書掲載の明治初期の写真(明治10年「Temple dans la cour du palais de l'Ô-Sama〔王様の神殿〕」、ルヴェルトが写真)などから、大龍柱の本来の姿は、正面向きである。そのため、昭和時の拝殿としての修復時に、「古代ノ通り向合ニ据直スコト」との整合性はない。しかし重要な意味をもつ図面と表記である。

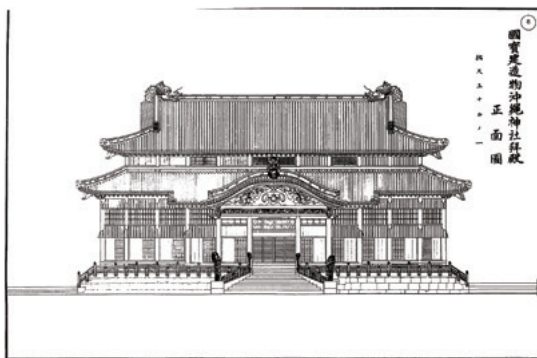
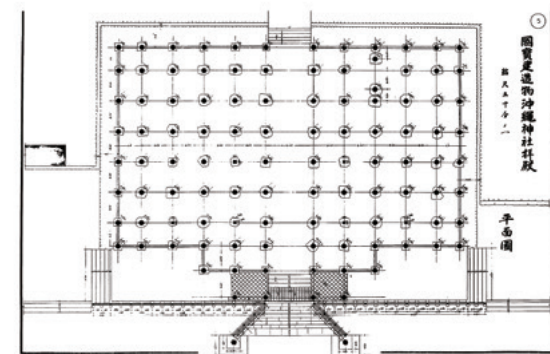
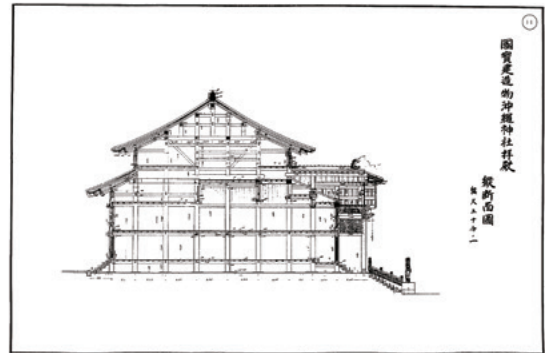
参考資料上段から④⑤⑥。昭和の修復時に旧文部省が製作した「国宝建造物沖縄神社拝殿図」(複製本、沖縄県立図書館所蔵)サイズは各々縦31cm×横43cm。上段④は「国宝建造物沖縄神社拝殿 正面図 縮尺五十分ノ一」、中段⑤は、「国宝建造物沖縄神社拝殿 平面図 縮尺五十分ノ一」、下段⑥は「国宝建造物沖縄神社拝殿 縦断面図 縮尺五十分ノ一」である。

上記の参考資料④⑤⑥は「国宝建造物沖縄神社拝殿」の本格修復時期の昭和5年(1930)12月5日から同7年(1932)7月5日の間に「国宝建造物沖縄神社拝殿修理事務所」(工事関係者)によって作図されたものと推察される^(注10)。

前出の3点の首里城正殿平面図、内部図、側面図と比較できるように昭和の修復時に旧文部省が製作した前述の「国宝建造物沖縄神社拝殿図」(複製、沖縄県立図書館所蔵)の県社沖縄神社(旧首里城正殿)図面のうち、相対する正面図、縦断面図、平面図(一階部分)を参考資料④⑤⑥として下記に示した。

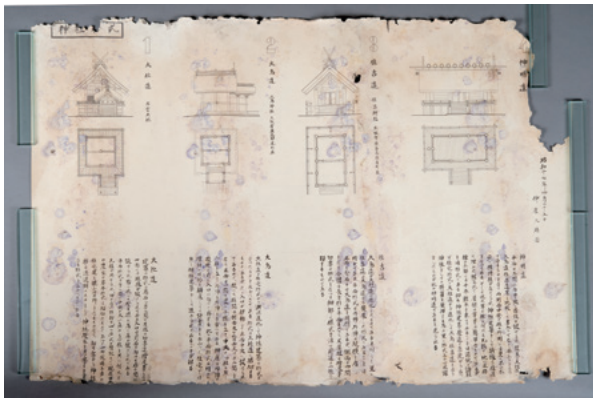
資料⑪「18084 神社様式図及び解説」縦68 cm×横100 cm (沖縄県立博物館・美術館所蔵)

図面に左上部に「神社様式」(破損あり)、右端中央部分に「昭和十七年四月二十五日 仲座久雄図」とあり、上段に右側から「神明造」「住吉造」「住吉神社」「大鳥造」「大鳥神社」「大社造」「出雲大社」の著名な4種の社殿様式の正面図、平面図が描かれ、それぞれの下段にそれぞれの特徴が書き記してある。

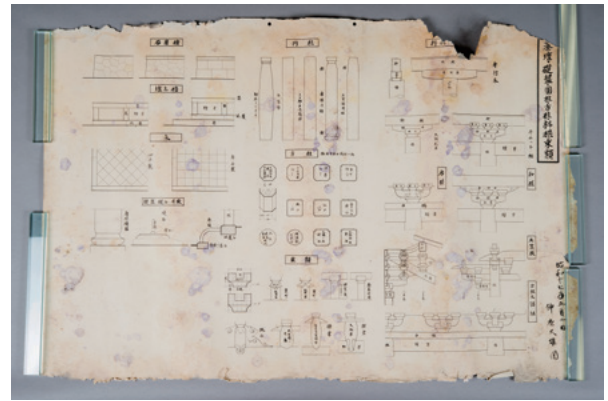
資料⑫「18085 基壇・礎盤・円柱・方柱・料拱・束類図」縦69 cm×横100 cm (沖縄県立博物館・美術館所蔵)

図面右上部に、「基壇・礎盤・円柱・方柱・料拱・束類図」、同じく右下部に「昭和十七年五月二日 仲座久雄図」との覚書がある。

図面は縦三列になっており右が「料拱」(破損あり)、中央が「円柱」「方柱」「束類」、左が「石崖積」「壇上積」「床」「礎盤・礎石・亀腹」、また「料拱」は更に詳しく「和様」「唐様」「天竺様」「出組及詰組」の絵図と部位の名称が書かれている。

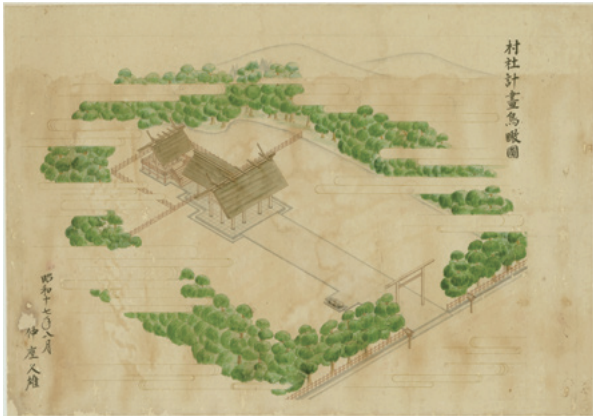
参考資料⑦仲座久雄作図「村社計画鳥瞰図」サイズ不明
(なんじょうデジタルアーカイブ・南城市教育委員会所蔵) 昭和 17 年 8 月仲座久雄の作図

この鳥瞰図には、本殿、祝詞殿（幣殿、渡殿）、拝殿、手水鉢、鳥居が描かれている。本殿と拝殿は神明造で屋根に左右それぞれ千木各 1 本、千木の間に鯉木 5 本が据えられている（沖縄神社と同様）。祝詞殿と拝殿は土間形式で四方に壁はなく四方開放型で、本殿以外は簡素であり、経費削減型社殿と言ってよく、御嶽の神社化が容易に成し遂げられるように配慮した図面と思う。

なぜ沖縄初の新設の社殿に神明造が採用されたのであろうか。明治時代になって伊勢の神宮と直接関係がなくとも神明造が流行し、例えば明治2年（1869）創立の札幌神社（現北海道神宮、旧官幣大社）、明治33年（1900）創立の台湾神社（台湾神宮、旧官幣大社）、大正8年（1919）創立の朝鮮神社（朝鮮神宮、旧官幣大社）をはじめ北海道、外地でも神明造の本殿が数多く建築されるようになった。流行の理由の一つは、構造的に簡素かつ直線式であり、そのため意匠を凝らした造りではないため造作も容易であることであろう。沖縄県の建築技手となった仲座久雄が昭和17年（1942）8月に描いた「村社計画鳥瞰図」（後述・参考資料⑦）も神明造である^(註6)。
