## 明治天皇の行幸を迎えた「行幸御殿」の使用法について

非文字資料研究センター 2022 年度奨励研究採択者  
神奈川大学大学院工学研究科建築学専攻 博士前期課程

### Study of the Use of “Palaces” for Receiving the Emperor in the Meiji Era

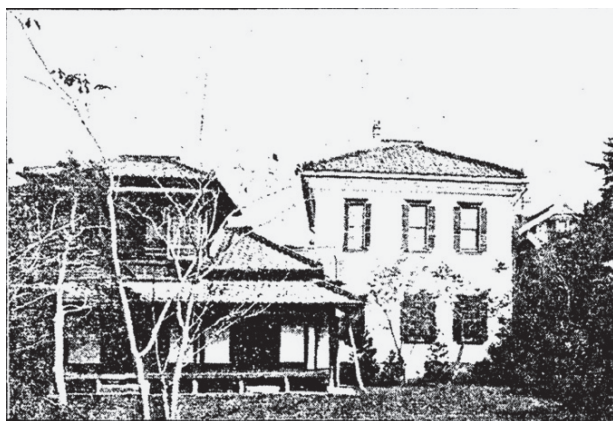
図1 黒田侯爵邸 外観写真<sup>(3)</sup>

また、誌内には撮影時期は不明だが、黒田邸の外観写真が掲載されており、それによると黒田邸は伝統的な和館と上げ下げ窓を有する洋館で構成されていることがわかる。また、洋館には内観写真も存在し（図2）、椅子や机などの西洋の什器が置かれていることが視認できる。

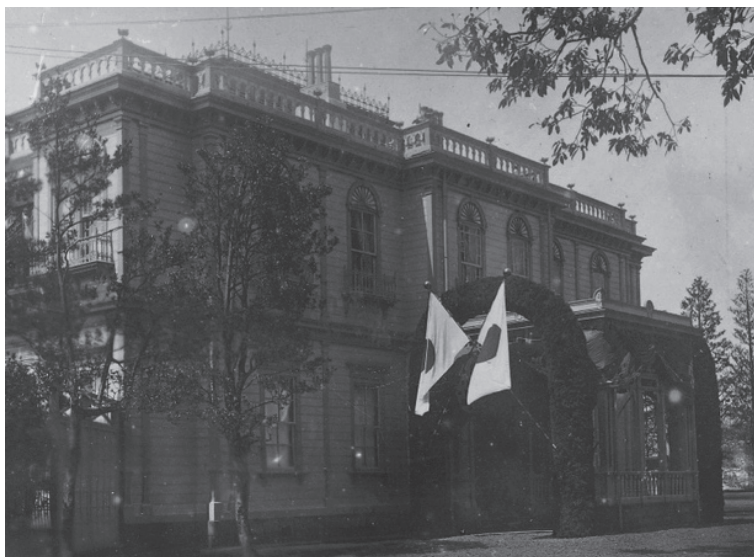
図7 池田章政邸 洋館 外観写真<sup>(20)</sup>

写真はどちらも洋館のものであり、車寄せ、上げ下げ窓、暖炉、ベランダを有し、ベランダからは庭園が望めたことがわかる。洋館の構造については明らかではないものの、池田家の資料が寄贈され

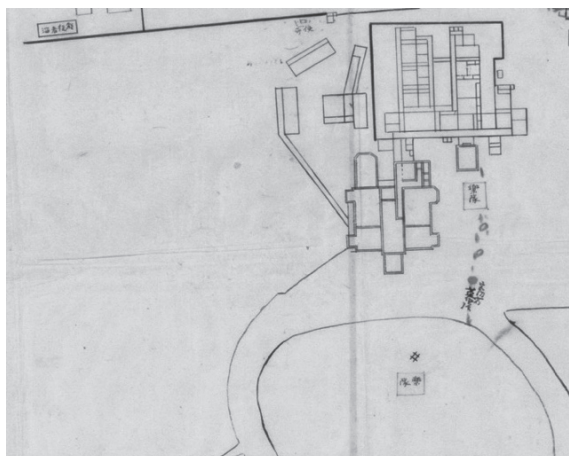
図9 T5-156-23 大崎邸敷地建物図<sup>(23)</sup>

次に「T5-156-23 大崎邸敷地建物図」(図9)をみると、図面中央の洋館(図面は後掲)に接続する形で和館があり、池田邸が「和洋館並列型住宅」であったことがわかる。また、「T5-156-2 大崎邸庭園図」(図10)から、洋館車寄がある面が東面で、庭園に面するベランダ部分が南面にあたることが読み取れる。

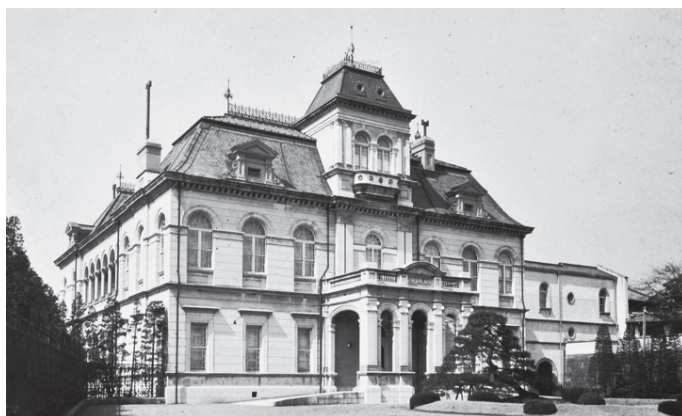
図15 鍋島邸洋館 外観写真<sup>(34)</sup>

「永田町二丁目なる同邸……本館は煉瓦造にして建坪二百十七坪餘、内三階建五坪餘、その他  
附属家ありて、合計三百十五坪餘なり」<sup>(35)</sup>

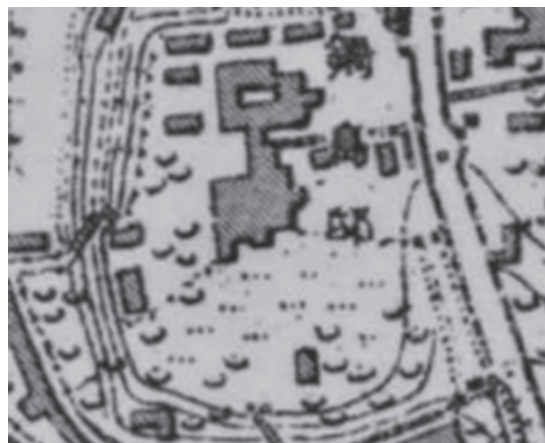
図 17 『一万分一地形図』<sup>(38)</sup>

また、『一万分一地形図』で鍋島邸の敷地をみると、庭に面した洋館とそれに接続された中庭のある和館があることがわかり、その規模は地図上ではほぼ同程度で描写されていることから、鍋島邸は洋・和館ともに 300 坪ほどであったと考えられる。

また、洋館北側には2箇所廊下があり、ここから和館へと接続されていると考えられるが、図17の地形図では接続部分が1箇所となっている。これについて、詳細は不明なものの、地形図が1907年頃の実測であることから、増改築されて平面が変化していた可能性が考えられる。また、和館については平面図が現存していないため、詳細は不明である。

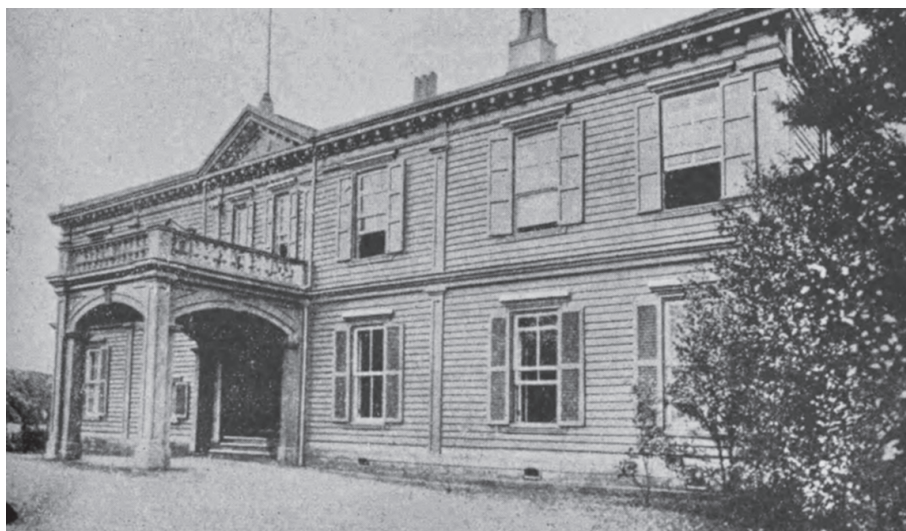
図 25 大久保利通邸 外観写真

た。……一八七六年（明治九年）明治天皇はここに行幸した。<sup>(49)</sup>……」という記述とともに建物の外観写真が掲載されており、その建物は車寄、暖炉煙突、上げ下げ窓を有する洋館である。記述から、これが行幸を迎えた大久保邸の外観写真であることがわかる。

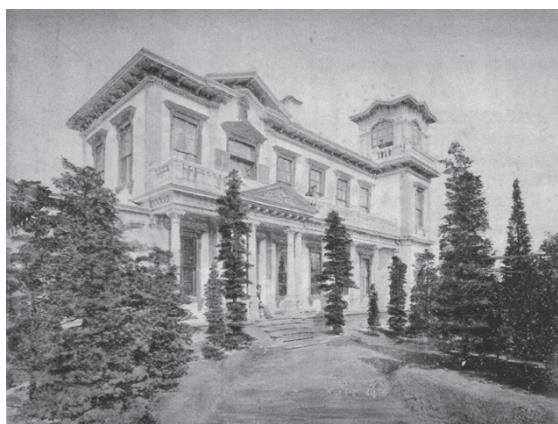
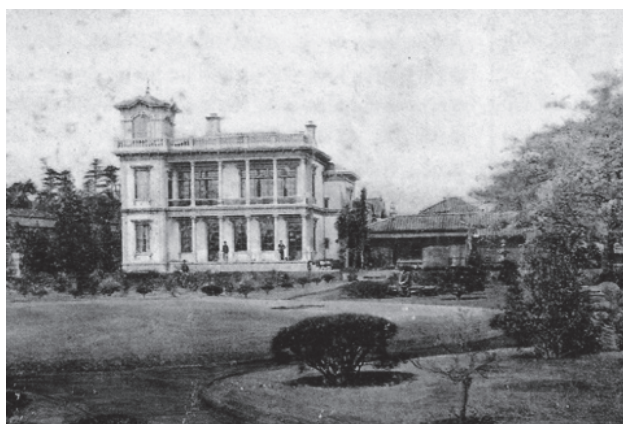
大隈邸について『明治の日本・宮内庁書陵部所蔵写真』において、外観写真が確認できた。写真は正面（図26）と裏側（図27）の2枚あり、洋館には煙突、上げ下げ窓、ペランダが設けられていること、洋館の隣に和館が視認できることから、「和洋館並列型住宅」であったことがわかる。

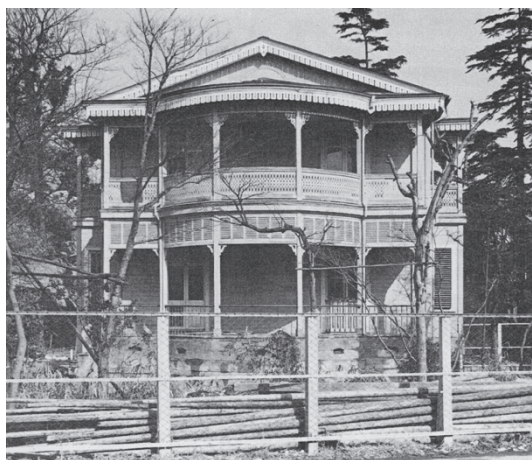
図 29 西郷従道邸 洋館 移築前<sup>(58)</sup>

西郷従道邸については、移築先の『明治村建造物移築工事報告書』にて、その詳細が記されており、報告書内には移築前後の洋館の外観写真および当時の配置図が掲載されている。これによると西郷邸も洋館と和館（日本館）が並んで建てられた「和洋館並列型住宅」であったことがわかる。

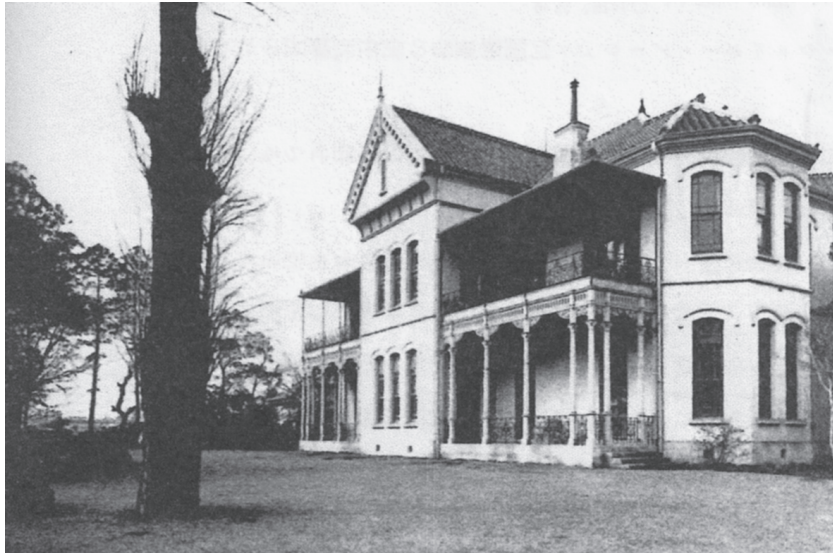
図 33 川村純義邸 洋館外観写真<sup>(66)</sup>

「海軍卿官舎 麻布飯倉の舊天文臺の門前にありたるものにして、河村海軍卿時代の建築なり。即ち明治十三年起工。同十五年竣工にして、建坪六十七坪八合三勺三才、軒高三十一尺なり。洋風二階建木造屋根瓦葺、周圍イギリス下見板合決り取付け、木造之分及び軒樋とも総體ペンキ塗りなり。これ亦コンドルの設計せし當時の美建築の一なりき。」<sup>(65)</sup>

との記述があり、建物は1880（明治13）年に起工、1882（明治15）年に竣工した二階建ての木造洋館であったことがわかる。また、設計はジョサイア・コンドルである。そして、『鹿鳴館の建築家ジョサイア・コンドル展』には川村邸洋館の写真が掲載されている。

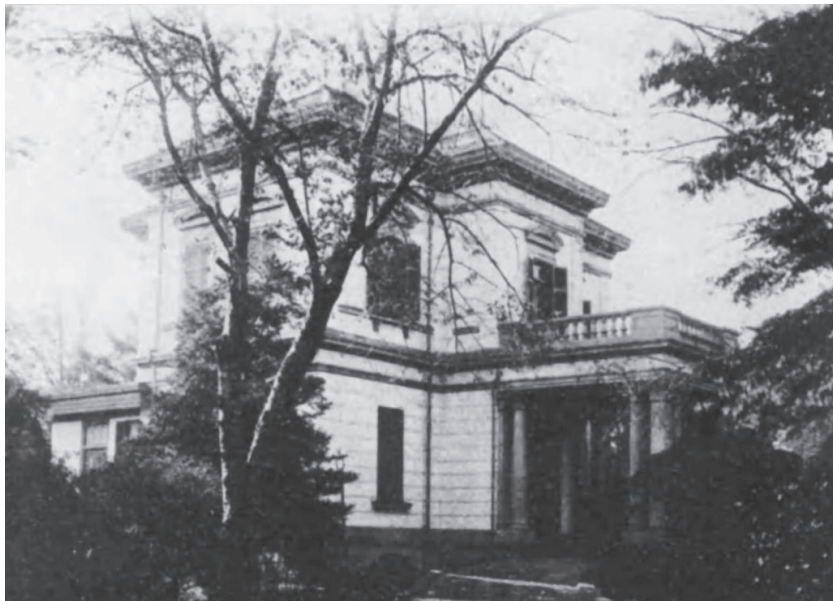
図 34 土方久元邸 洋館外観写真<sup>(68)</sup>

土方邸については『土方伯』に洋館の外観写真が掲載されていた。写真からは構造などは判別できないが、二階建ての洋館であることがわかる。
