中世都市鎌倉の環境

—地形改変と都市化を考える—

河野 眞知郎

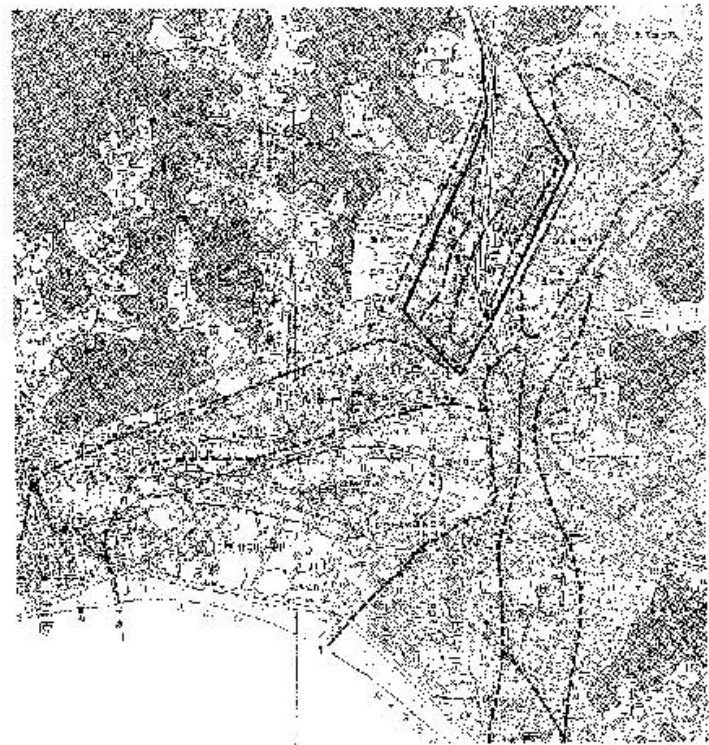
図3 鎌倉の東西・南北断面模式図

このような地形・地層に中世都市が存在していたわけであるが、丘陵斜面に「やぐら」と呼ばれる墓地があり、谷戸の多くは寺院によって占められ、中央平地に武家地や町屋が密集し、浜は商業地・墓地となる。その東西・南北の模式断面図もかつて作成されている（図3，河野・清水 1993）。武士政権による人工的な都市も、地理条件に左右されて（あるいはうまく利用して）いる。

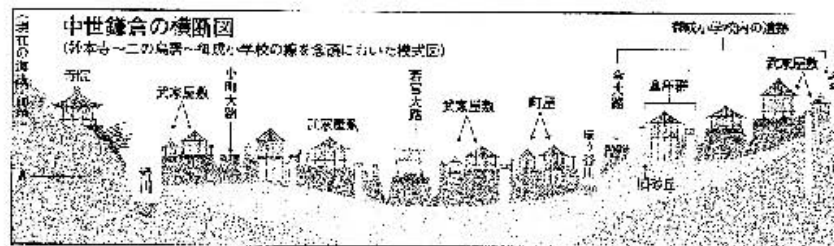
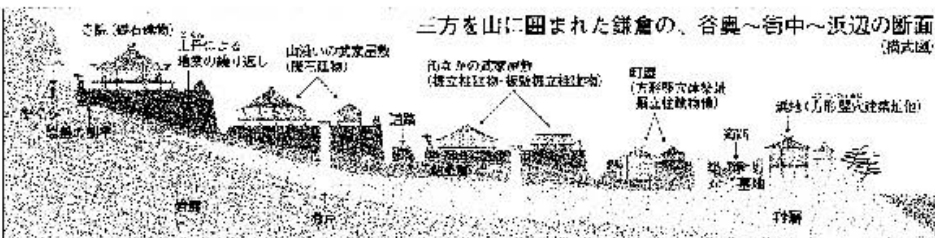
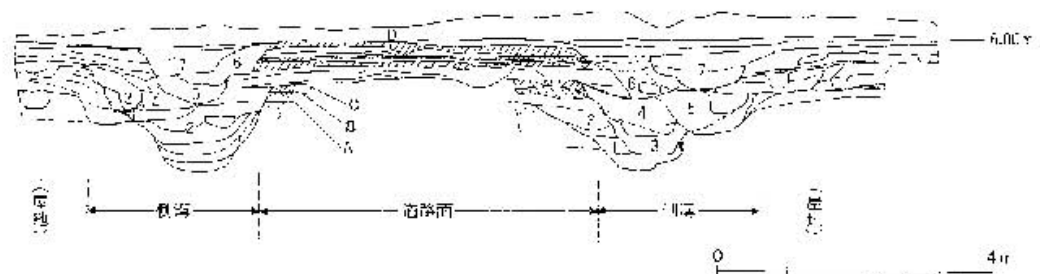
図4 土丹で舗装した道路と側溝
浅瀬のくり返し

千葉地遺跡の道路断面図。A：初期路面（削平面）。B：第2次路面。C：第3次路面。D：最終路面。
1～7：側溝の掘り直しを示す。

ミ穴が掘られている。図4に示した千葉地遺跡の道路側溝（図4）のように、ときどき浚渫をしないと溝などすぐに埋まってしまったようだ。これには水はけの悪い地形も影響しようが、基本的にはゴミ処理システムが無かった都市のさだめであろう。

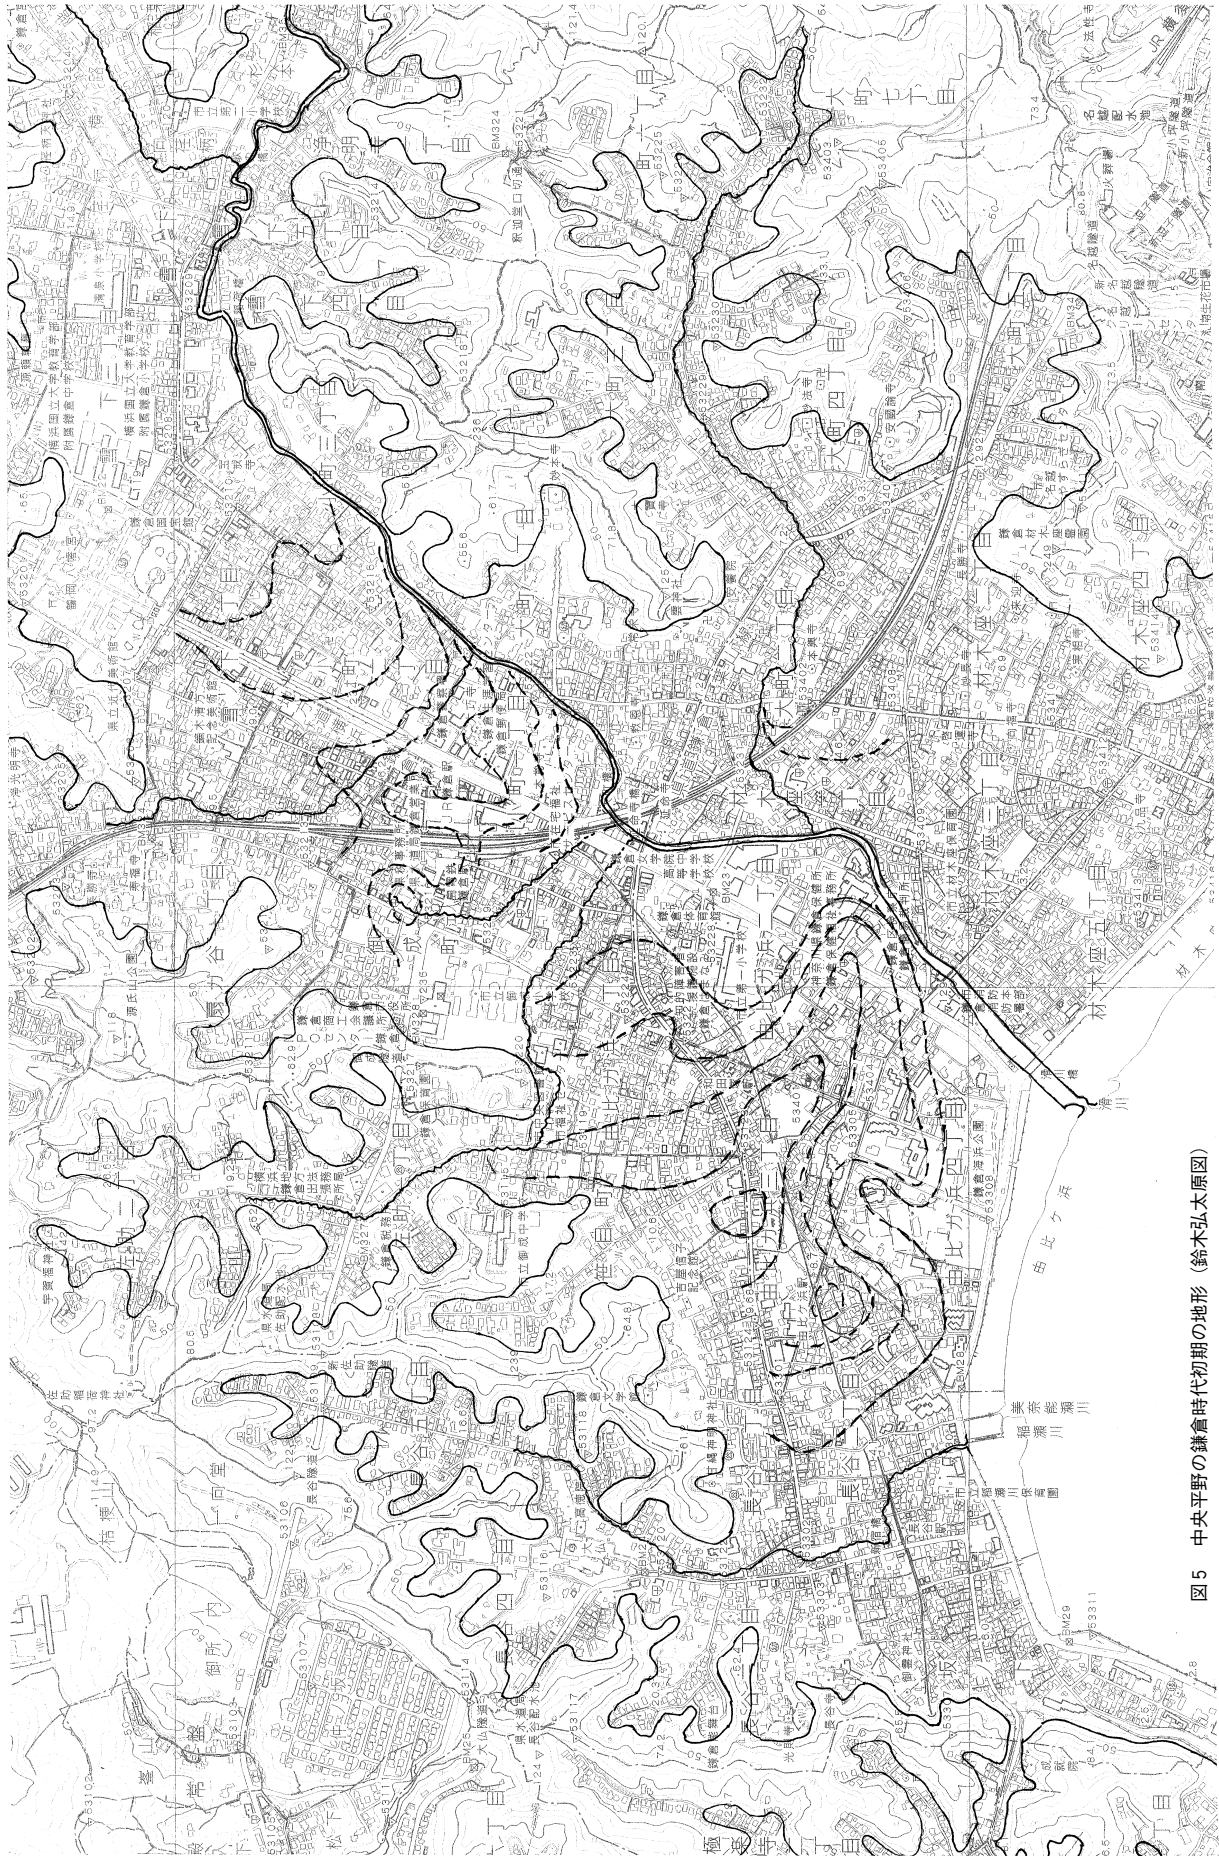
図5 中央平野の鎌倉時代初期の地形（鈴木弘太原図）

〔図5〕として描き出されたところからは、以下のようなことが考えられる．

- * 中央平野北端は河流に分断されない高地となっていて、そこに鶴岡若宮が建立される．また、その南方の微高地には北条氏邸宅が占地し、のちには宇津宮辻子幕府、若宮大路幕府がのることとなる．
- * 若宮大路は微高地にのる形だが、南西部の砂丘地帯との間は河流の入る低地で落ち込む．今日でもJR横須賀線の「ガード下」は出水の頻発地である．
- * 平野北西部には「扇ヶ谷川」が滞留するような低地があるが、その低地でさえ鎌倉時代後期には宅地とされている．
- * 南西部は砂丘地形の発達が顕著だが、市街地としての開発は遅れたようだ．飛砂の舞う環境が嫌われたのかもしれない．なおこの砂丘高地上では7世紀頃の埋葬遺体が検出されており、古東海道がここを通った可能性がある．砂丘は往々にして滑川河口をふさいで、溢水を誘発したかもしれない（図7）．
- * 南東部の材木座一帯は調査例が少なく等高線は描けないが、滑川の氾濫原（近代の埋め立てで今日は平坦に見える）以外では中世遺構が存在しており、平野中心部同様早くから開発されていただろう．九品寺周辺では砂丘の残存が現況でも認められる．
- * 大仏や長谷観音のある西端の谷戸は、地形的には中央平野とは別の水系に属し、鎌倉とは当初別地形と認識されていたかも知れない．鎌倉時代前期に稲瀬川が鎌倉の西の境界とされていたことはうなずける．
- * 鶴岡八幡宮より東方の大倉の谷は、等高線がかかるほどの調査例が得られていないものの、遺

構面の標高は10mを超えており、初期の頼朝邸（＝大倉幕府）や有力者の「宿所」が配されるに適した地といえる。

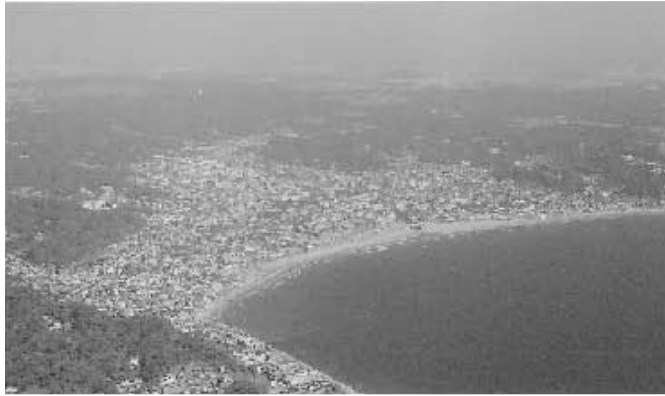
図6 鎌倉上空西南方より——三方を山に囲まれた地形がわかる
(撮影香月洋一郎)

鎌倉は南を海に開き、「三方を山に囲まれた」と表現されることが多い。確かに、海拔100mに満たない丘陵が東・北・西の三方を取り囲む形となる（図6）。丘陵が開析された谷は方言で「やつ」と呼ばれる。中央平地は数本の川が流れる平野となっており、海に面してはかなり高まりをなす砂丘が発達している。この地形の地史的な成り立ちについては、縄文前期海進とその後の離水、砂丘背後の潟湖への泥炭堆積という形で理解できる（松島 1974）。

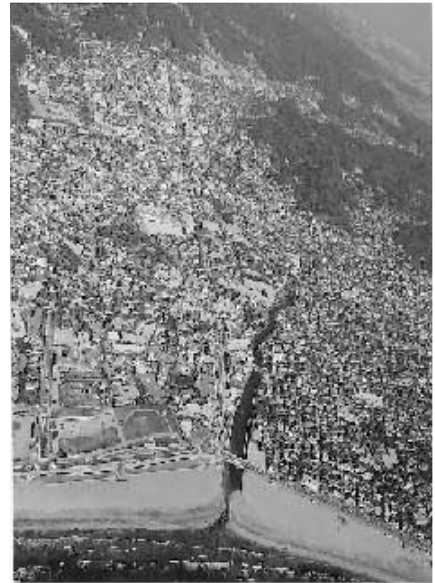
図7 若宮大路と滑川——川は砂丘に阻まれ蛇行する
(撮影香月洋一郎)

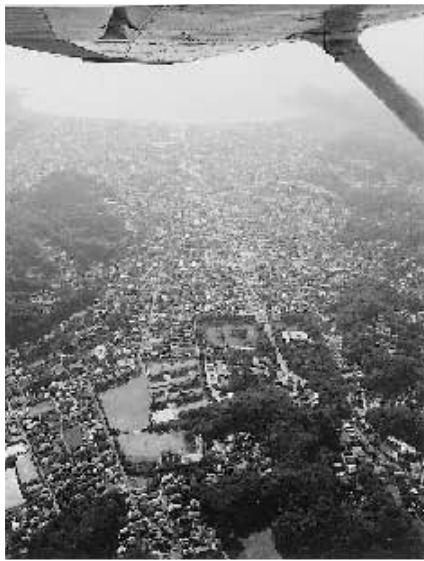
図8 鶴岡八幡宮の立地——右手前の上宮は山懐に造られる
(撮影香月洋一郎)

さらに、建久二年（1191）四月「鶴岡若宮の上の地に始めて八幡宮を勧請し、宝殿を造営せらる」（『鏡』）という。これが今日の上宮に当たるところだが、その地形は山懷の小谷を掘り広げたようであり、また若宮との間には10m近い高低差があって「石階」が積まれたようだ（図8）。これも地形改変の一例とできよう。若宮南方の平地では鎌倉時代中期以降「鎌倉石」の切石を並べた遺構も検出されているが、切石利用については後述する。

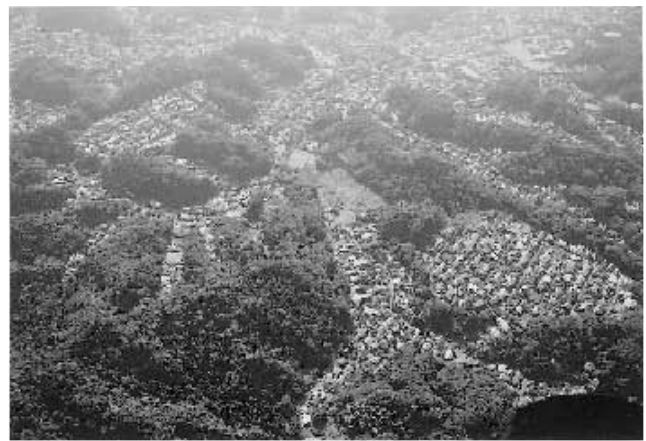
図9 永福寺跡——中央の不自然な平地が寺跡。
右上の山裾は切られている (撮影香月洋一郎)

鎌倉市北東部、二階堂に所在する廃寺址。頼朝が奥州攻めの後建立した寺で、平泉の栄華を模したとされ、建久三年（1192）に落成している。近代の地名の「二階堂字三堂」の地は、谷あいにしては川筋が東の丘陵際にあって、不自然な平地が広がっている（図9）。近世絵図でも「永福寺跡」とされる地で、20年にわたる発掘調査の結果、三堂が並び、翼廊が張り出し、広大な苑池とそこにかかる橋跡などが検出されている（鎌倉市教委 2002）。壮大な伽藍・苑池の造成に際しては、大規模な地形改変がなされたことが、発掘調査で確認された。すなわち、三堂の西背後の丘陵の裾は法面を残しつつも切り崩され、三堂裏手は岩盤削平面で、斜面との間には創建時から排水溝が穿たれている。三堂の東前面は黒褐色粘質土の削平面と土丹による盛土層から成っており、縄文時代の石斧や須恵器片が出土し、先史・古代的な山あいの環境は一変せられたと思われる。また山を開削した土丹は苑池の汀線や底面の地固めに用いられ、また中島の築造にも土丹の大型塊が使われている（図24）。池の堆積土の花粉分析からは興味深い結果が見られるが、それについては後述する。

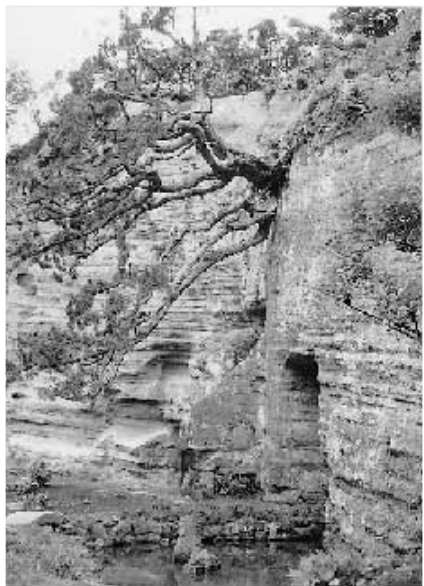
図10 浄光明寺裏の崖——13世紀中葉の開削か
(撮影星野玲子)

鶴岡八幡宮より山一つ西方の谷（泉ヶ谷）に現存する真言宗寺院である。建長三年（1252）北条長時が開基となって創建された寺であるが、建武二年（1335）頃に描かれたと考えられる「浄光明寺敷地絵図」（重文）がのこされている。この絵図には伽藍建築も詳細に描かれているが、現在の本堂裏手の崖線（図10、11）や薬師堂のある上段平場（図19）や周辺のやぐら、さらに山上の「綱引き地藏」（正和二年（1313）製作）の入るやぐらも表現されている。さらには寺の外周にある武家地が間口や奥の寸法注記つきで描かれていて、現況地形との対比はまことに興味深いものといえる。なんとになれば、この絵図に描かれたものに比定できる地形改変は、寺の創建から建武年間になされたことが確実に、鎌倉山稜部開削の時期判定に寄与するところ大である。その他にも、寺地西南方に描かれた町屋らしき家屋群、周辺の山容など今後検討すべき点は多々あるものの、現況寺地に対応する発掘調査は

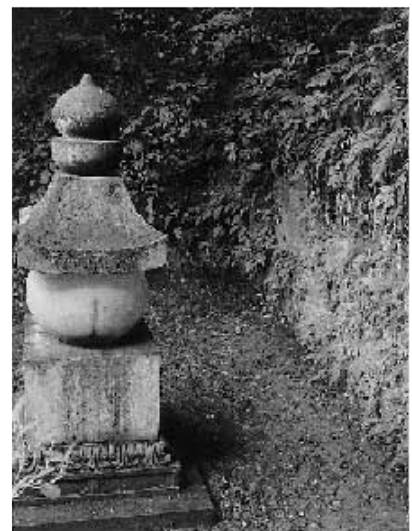
図12 多宝寺跡最上段の掘削平場——石塔は安
山岩製 (撮影星野玲子)

浄光明寺の東隣にあった廃寺。北条長時の弟業時が開基であり、律宗の寺と考えられる。南北に長くのびる谷地形は三段の平場に造成され、下段からは礎石建物跡が、中段平場からは多くのやぐらと共に受戒壇跡が検出されている。上段平場には高さ 1 丈におよぶ巨大な五輪塔が存在する。この上段平場は丘陵中腹に東西 8 m、南北 6 m の箱型の切り下げを施して開削されたものである（図12）。開削の時期は、この平場に立つ五輪塔蓮弁座より「覚賢長老遺骨なり、嘉元四年（1306）（後略）」と刻まれた蔵骨器がみつき、かつ平場の一角が茶毘の焼け跡を留めることから、覚賢示寂の1306年以前と考えられる。また五輪石塔は安山岩製で、南都西大寺律宗と深い関係を持つ大蔵派の作とみられ、鎌倉西郊の極楽寺忍性（徳治元年（1306）没）の塔との関連が考えられる。覚賢の五輪塔はその一周忌に建立されたことが金沢文庫文書から知られ（金沢文庫 2002）、鎌倉での石材利用の時期を考える上で確かな指標となる。また、中段平場のやぐらの開削時期の手がかりも与えてくれる。ただ、これらの地形改変で出た土砂の行方についての手がかりはない。

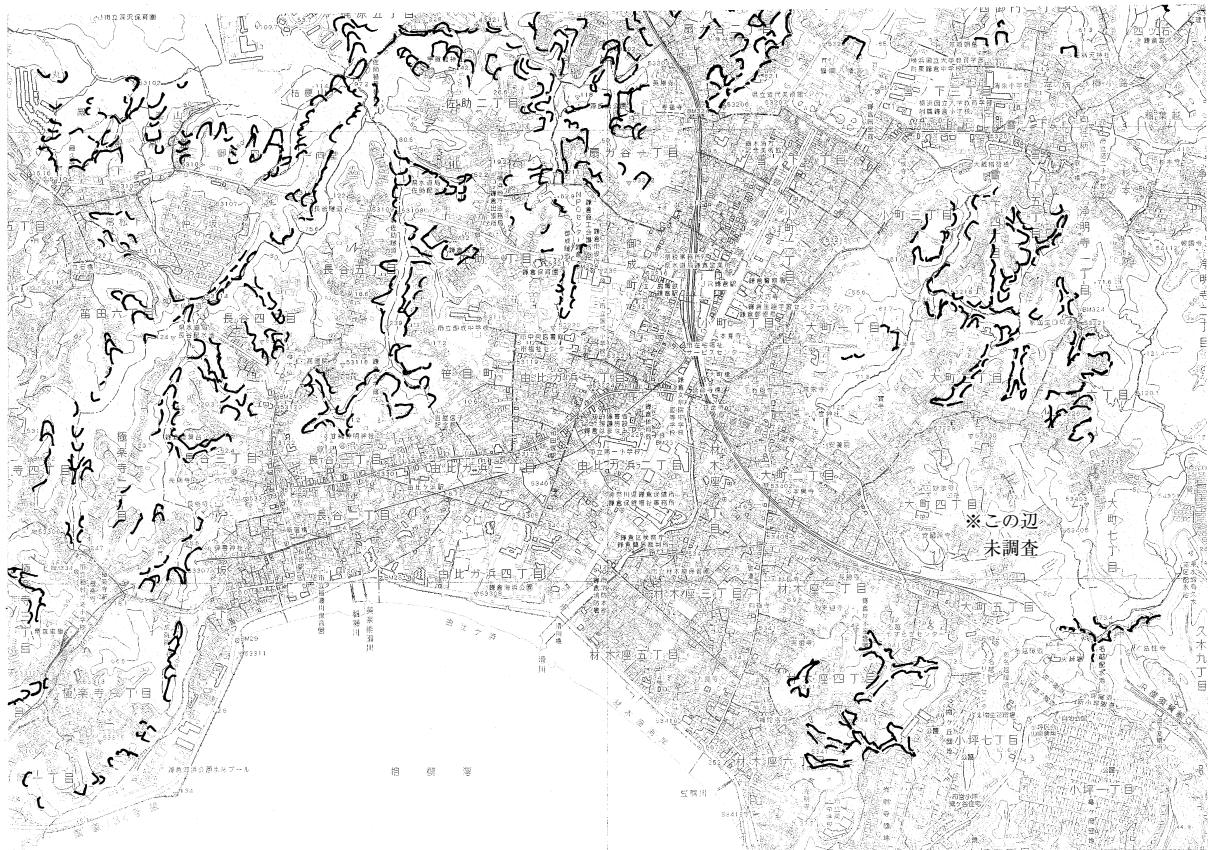
図13 丘陵部の人工的な地形改変痕（主要なもののみ）（鎌倉市教委 1996；1998；1999；2001）

鎌倉市は平成7年度からの5年間、「山稜部詳細分布調査」を行い、人工的な地形の把握につとめた（鎌倉市教委 1996；1998；1999；2001）。調査されたのは山稜部の3分の1程度であったが、そこにはべた一面といって良いほどの加工痕が見出されている。図13はそれを一枚の地図上にまとめてみたものであるが、その多さは感じられよう。しかしながら、その加工がいつの時代になされたかの手がかりはほとんど解明されていない。加工時期として考えられるのは、鎌倉時代の都市建設期、南北朝～戦国時代の戦乱期、近世近代の開墾、戦中の食糧増産、戦後の宅地開発などがあげられる。

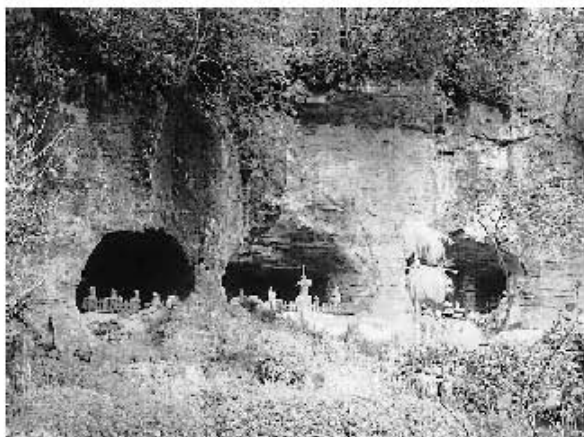
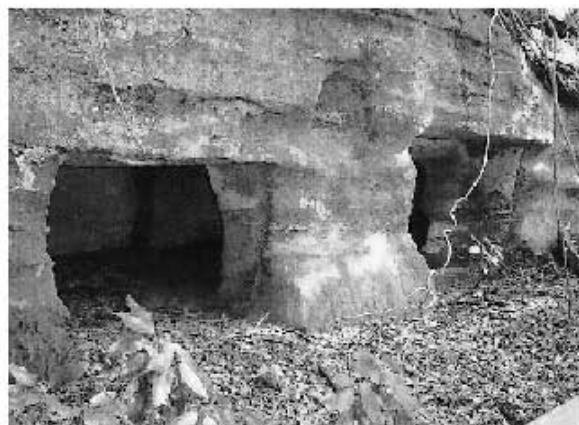
やぐらの開削には、まず丘陵斜面を垂直に切り落とし、前庭平場を造り、次いで四角い岩窟を穿つことになる（図14, 15）。壁に残る工具痕からはツルハシ状の掘削具が用いられたと考えられる。鎌倉でやぐらの所在する所は先の図6と重なるところも多いが、地形改変ということでは重要なファクターとなろう。

図14 やぐらのある崖——報国寺裏(撮影星野玲子)

図15 やぐらの前面——「朱垂木やぐら」(撮影星野玲子)

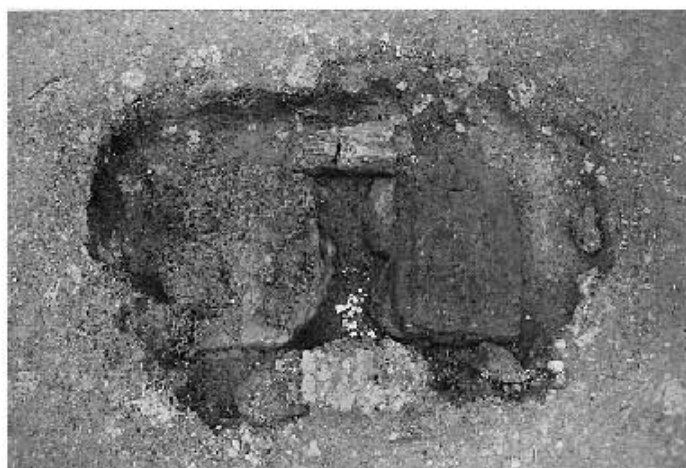
図17 茶毘跡——永福寺杉ケ谷 (福田 1993)

やぐらが火葬納骨の場とすれば、遺体を火葬にした荼毘所（図17）も問題となろう。たださほど広い面積を要したとは思われず、鎌倉の山稜部の試掘調査でも、所々に散在する傾向にあったと思われる（神奈川県教委・鎌倉市教委 2001）。地形改変ということではさしたる影響はなかったろうが、火葬に使った薪（燃料）が鎌倉周囲の丘陵地帯の樹木を供給源としていたら、200年間で数千穴（遺体数は万に及ぶか）に火葬骨を収めたのだから環境に大きな影響を与えずにはおかなかったろう。文献資料では『鏡』文治四年（1188）路上で頓死した窟堂の僧を「藁をもって火葬す」と見えるだけで、燃料問題は未解決である。

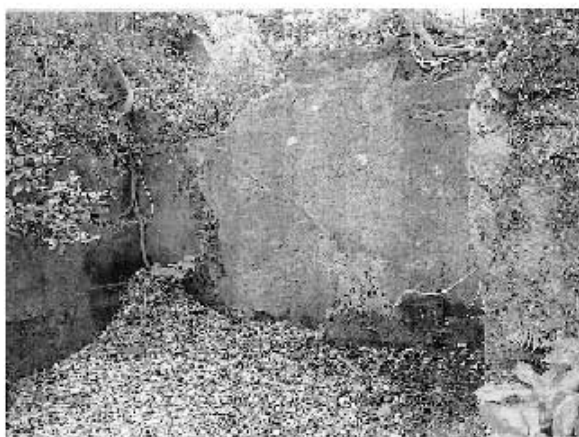
図18 十王岩付近にある石切跡——時期不明だが、近世の可能性
(撮影星野玲子)

市内の詳細分布調査では、あちこちに石切場跡がみつまっているが（図18, 19, 20）、遺構の時代の特定が困難であった。しかし、六浦の上行寺の北山では石切跡の上に富士宝永火山灰（1707年噴出）が堆積したのがみつき（筆者実見）、名越切り通し東方の通称「大切岸」の崖下平坦地は石切場跡で、石クズ排土の上層にやはり宝永火山灰が堆積しており（逗子市教委による）、石切場でも中世に遡る可能性が考えられる。北鎌倉の亀井砦遺跡では石切場跡に15世紀頃のかかわりが出土し、中世の所産と確認された（浜野 2002）。

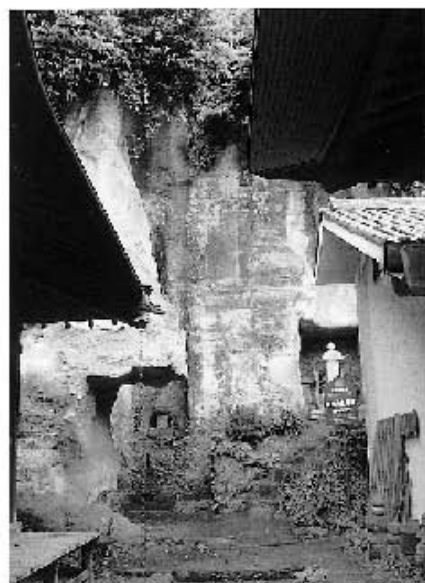
図19
中世の崖下で行なわれた近世の石切跡——浄光明寺上段
(撮影星野玲子)

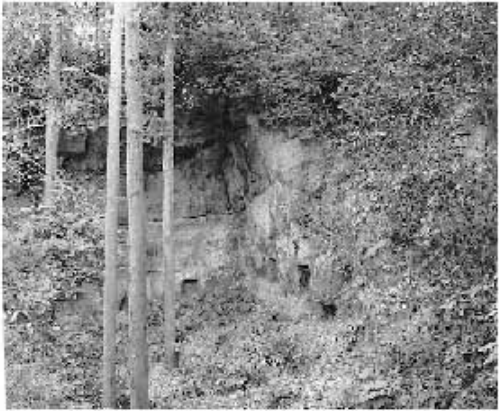
図20 大仏切通し近くに見られる石切跡——時代不詳
(撮影星野玲子)

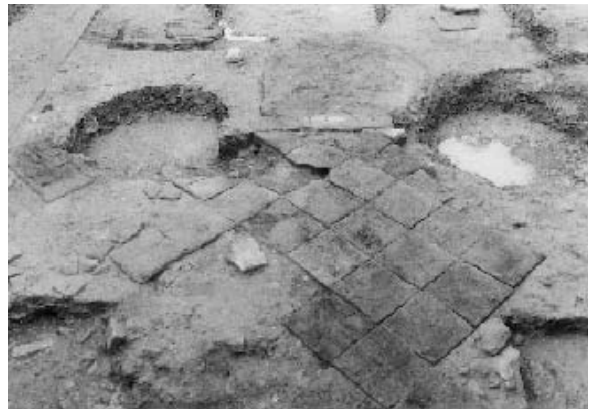
図21 鎌倉石切石を使った建長寺法堂跡
(撮影筆者)

鎌倉は、近世以降「鎌倉石」と呼ばれる礫質凝灰岩の産地である。この鎌倉石の利用は13世紀中頃からさかんになる。二階堂永福寺における第Ⅱ期（寛元・宝治年間）の基壇に使用されたのが早い例といえる。その後は建長寺法堂の床の四半敷や中庭の周囲、鶴岡八幡宮若宮前の縁石などに使われ、13世紀後葉には浜地に多い地下倉の土台石や壁石に大量に使用されるようになる。地下倉の石材は40cm×80cmで厚さ10cmほどの切り揃えられたものが多用される（図21および30）。また、やぐら内などにみられる五輪塔にも鎌倉石製のものが少なくない。文献では、弘長二年（1262）三浦の残党を亀谷・「石切谷」のあたりで捕らえた（『鏡』）とあり、鎌倉市内の山側に石切場のあったことがわかる。

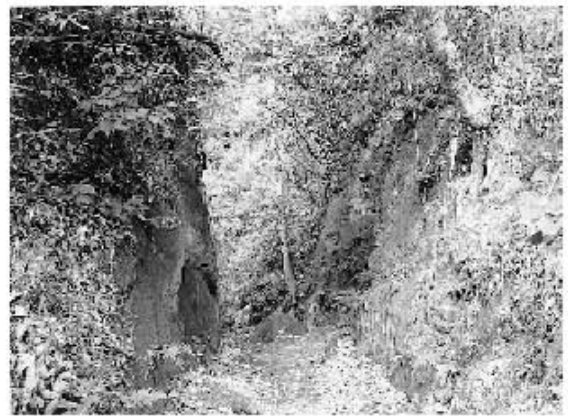
図22 鎌倉七口のひとつ、大仏坂切通し
(撮影星野玲子)

三方を山に囲まれた鎌倉に出入りする陸路は「鎌倉七口」（七というのは近世にできた名数であろう）として知られる「切り通し」を通ったと考えられる。『鏡』などではすべて「坂」と表記されるが、現況では峠の道路部分を切り下げた形とそれに続く坂道として確認できる（図22, 23）。七口のうち開削時期（改修かもしれないが）がわかるのは、仁治元年（1240）山内路（巨福呂坂）、六浦路（朝比奈切り通し）の造営決定（『鏡』）だけである。六浦道は翌年、縄を張って御家人に分担させたと知られる。おそらく所領の大小で負担が異なったのだろう。道路部分の切り下げ工事であるから面積的にはそう広いものではないが、丘陵の分水線を横断するので水脈や植生、動物生態には影響があったであろう。また掘削に伴って、排出された土丹の量も無視できなからう。大正12年の関東大震災のときには巨福呂坂新道が崩落で埋没したが、この土砂はトロッコで上河原（滑川の氾濫原）の埋め立てに使われたという。

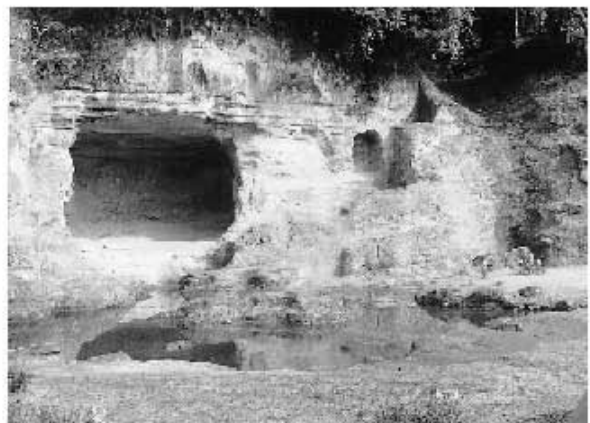
図26 瑞泉寺裏の庭園 (撮影星野玲子)

寺院の庭園で発掘されたものとしては瑞泉寺の庭園（図26）が有名だが、似たものは無量寺跡でもみつかっている（博通 2003）。建長寺（13世紀中葉開創）では三門と仏殿の間の中庭に柏槓が植えられたことが『建長寺指図』より明らかで、その老樹は今ものこる。また指図では方丈の裏に池が描かれているが、発掘によれば創建時から岩盤を深く掘り下げたもので、近世まで使い続けられたことがわかっている（鶴見大学・博通 2003）。これらの岩盤掘削による庭は樹木を植えるには向かないので、後世の枯山水の起源と考えて良いかもしれない。

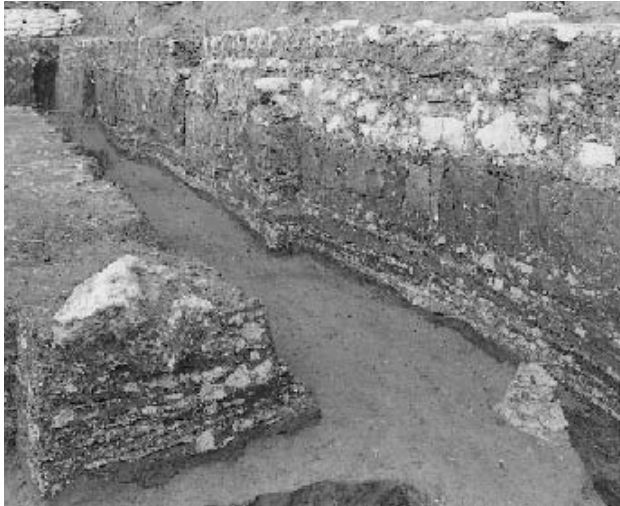
図27 御成小学校内で見られた土盛り——下層は古代の基壇造成、上部3層が中世の地業層（河野他 1990より）

上にさまざまな地形改変要因を見てきたが、いずれも土砂の排出を伴うもので、その排出土砂は街なかの埋め立て（盛土）に使われたと考えられる。とくに岩盤を掘削することで排出された凝灰岩破片は「土丹」というが、市内の発掘では土中に少なからず含まれている。寺社の堂舎のある場所や武家屋敷と考えられる居住地では、土丹を集中的に使って土地のかさ上げをする「地業」がなされることが多い（図27）。また鎌倉市内の主要街路は土丹を粉碎して舗装路面を造り出している（図24 および28）。一方、町屋地と考えられるところや浜地では土丹の盛土が見られることは少なく、盛土のなされる・なされないには社会的な力関係が働いていたと思われる。丘陵部の地形改変と土丹盛土とが、時間的に連続していたかどうかは立証不可能かもしれないが、三方を山に囲まれた一種閉じた空間では関連したことは疑いない。

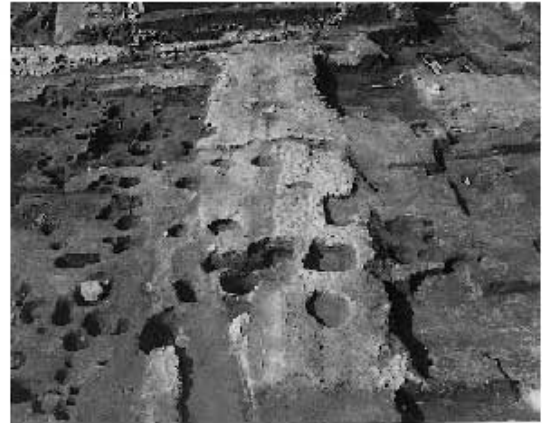
図28 土丹で舗装された鎌倉時代の道路跡（河野 1993）

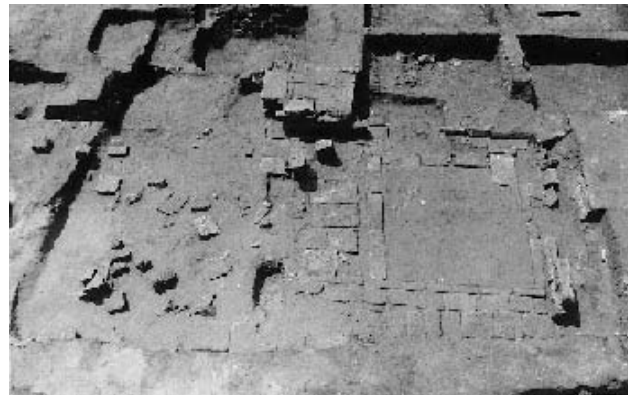
図30 鎌倉石切石を多用した「地下倉」——砂丘地帯には数多く見られる（河野 1993）

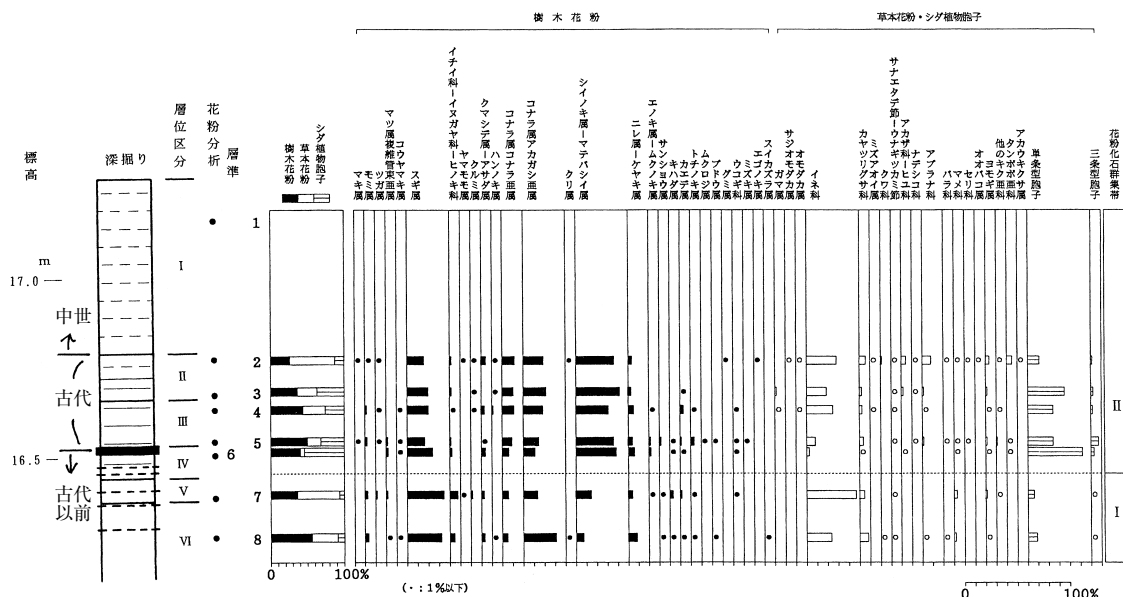
〔表A〕常盤；谷あい花粉分析——北条政村屋敷跡遺跡（鎌倉市教委 1994）

表Aは、鎌倉の西郊常盤の谷での発掘調査において、中世以下の層の花粉分析がなされた数少ない例の一つである。古代の層の時代ははっきりしないが、古墳時代の土器が少量出土しているので、古墳時代から平安時代にかけてのものであろう。草本花粉に占めるイネ科の花粉の比率は高く、水田のあったことが考えられる。同地点では表Bとしたプラントオパール（植物珪酸体）の分析も行なわれている。花粉分析では「イネ科」としか同定できないものが、ネザサ、ヨシ、ウシクサなども多くあって、イネそのものはそう多くない。他地点の中世層の花粉に「イネ科」が多いことはイネの存在だけではない。

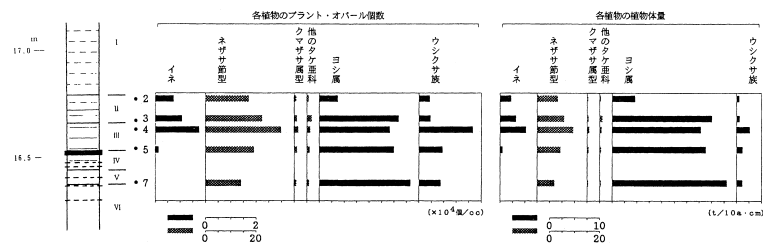
〔表B〕北条政村屋敷跡遺跡 プラントオパール分析
(鎌倉市教委 1994)

深掘りのプラント・オパール分布図

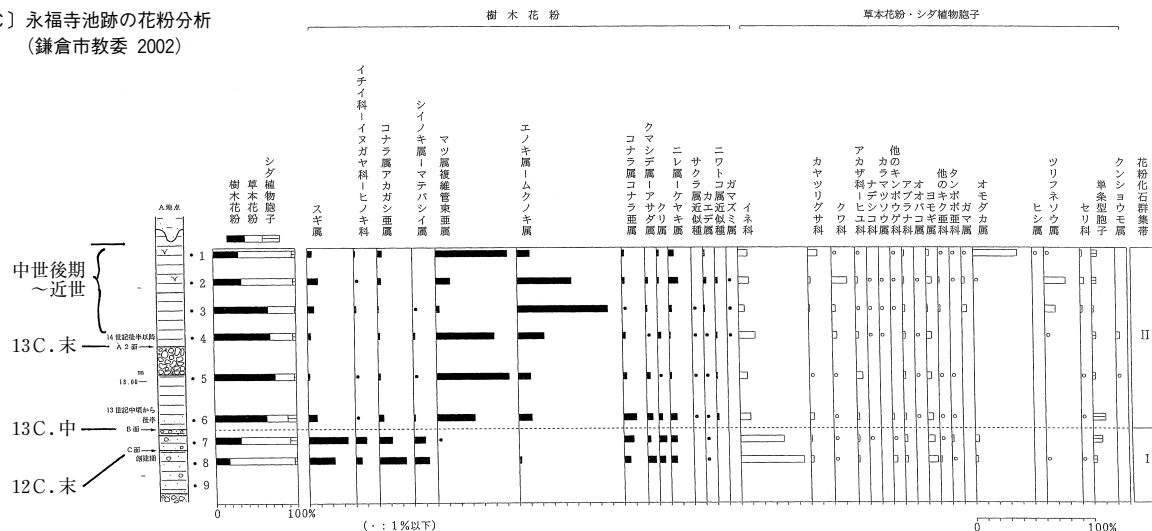
〔表C〕永福寺池跡の花粉分析
(鎌倉市教委 2002)

同様のことは表Cに示した永福寺跡の花粉分析でも認められる。1192年の創建時からしばらくはイ

ネ科の花粉が多く、第Ⅱ期（13世紀中葉）以降はイネ科が激減する。永福寺は創建期から苑池を造っているから、イネ科花粉は周辺からの飛散かもしれないが、水田を含む環境が、13世紀には急激に変化したことを示している。

先にふれた永福寺跡の花粉分析のダイアグラム（表C）に目を戻していただきたい。第Ⅱ期の造成面の上と下では樹木花粉の比率が劇的な変化をみせている。すなわち、創建期とその上層では、スギ属・コナラ属・シイノキ属が主であるのが、第Ⅱ期造成面より上層ではマツ属・エノキ属が圧倒するようになる。古代からあったスギ系の丘陵樹木が急激に伐採され、跡地にマツ系の樹木がはえたと解釈するか、寺院庭園の周囲にマツを植栽したのかは判然としないが、同様の傾向は表D-1、2の地点でもみられている。ここではスギ系からマツ系への転換は緩やかで、片方が圧倒するようにはみえない。

この時期について花粉分析の事例はほとんどない。遺構・遺物が少なく、土層の時代判別が困難であること以上に、分析してみるほどの価値無しと現場担当者に判断されてしまったためかもしれない。それでも、永福寺の池跡堆積土の上層では、イネ科が増加しないのにカヤツリグサ、オモダカ、ヒシ属が認められ、湿地環境があったと思われる（表C）。

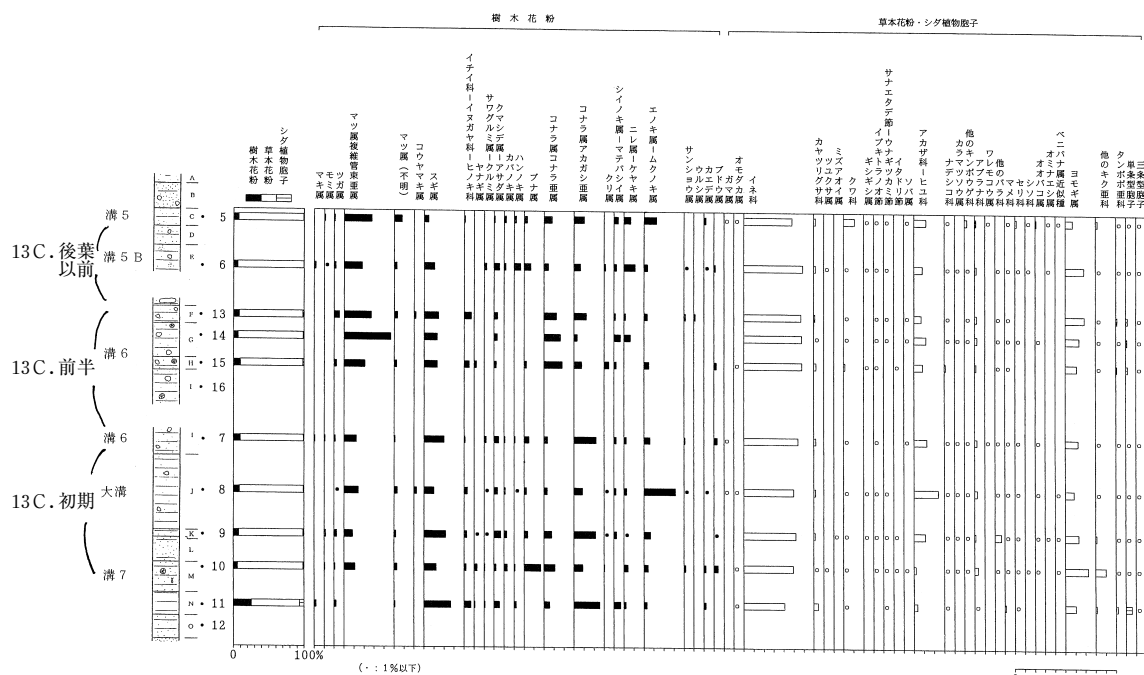
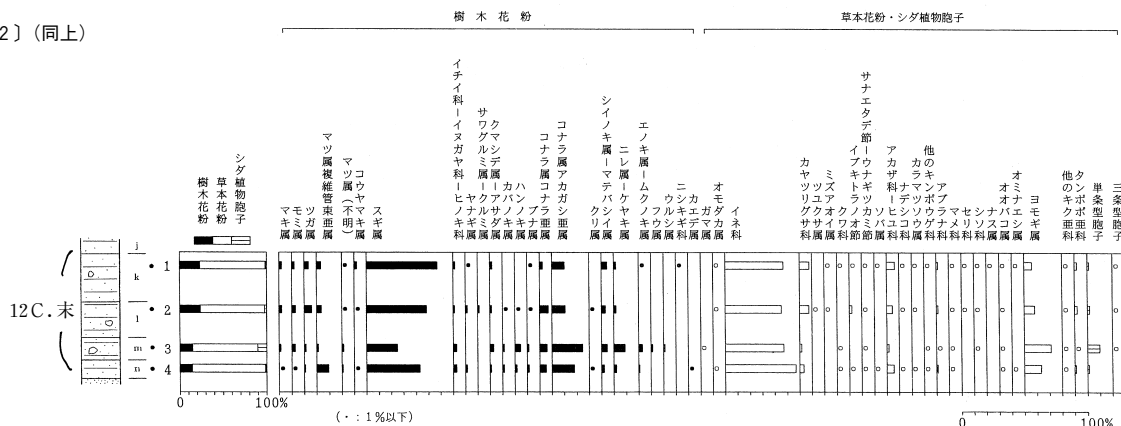
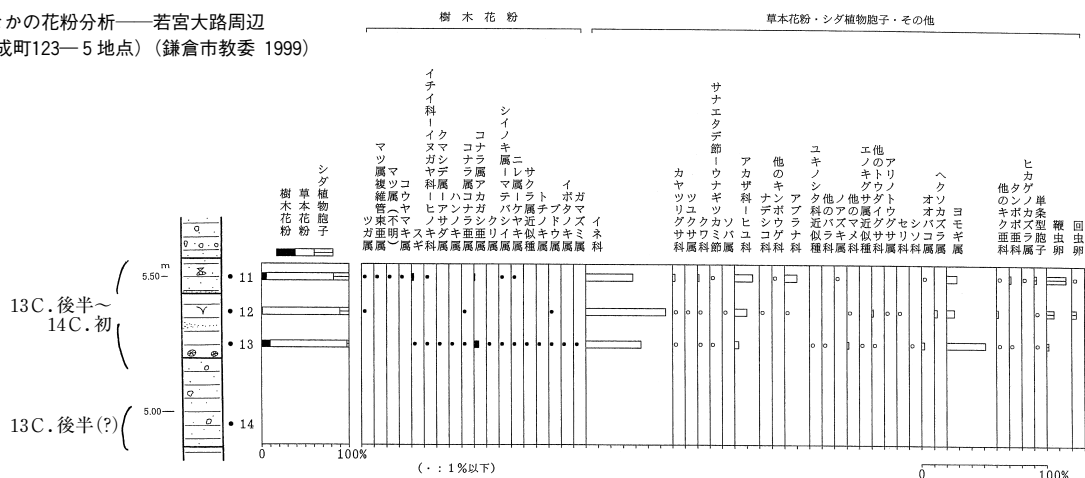
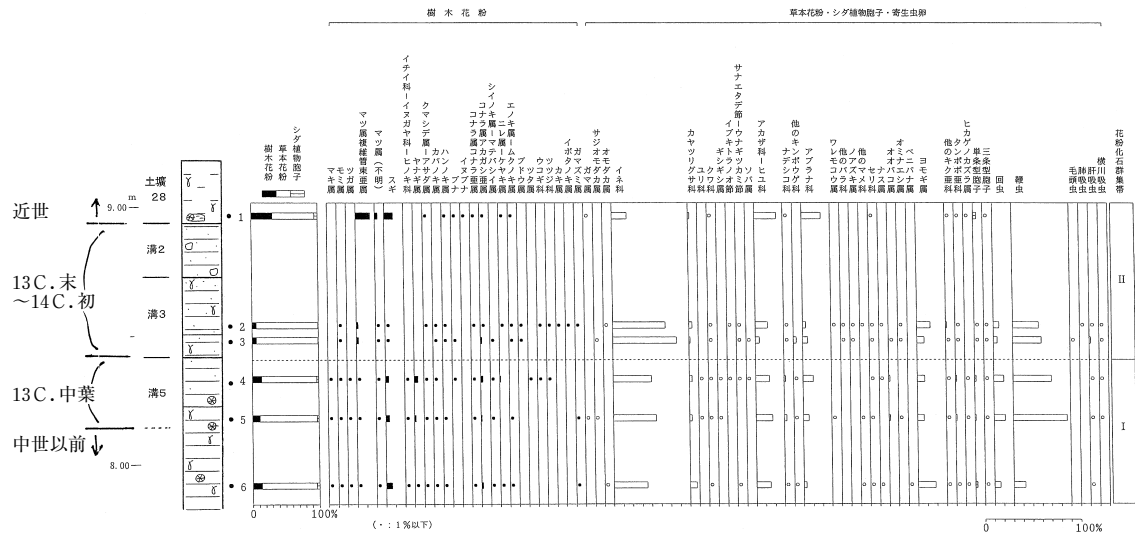
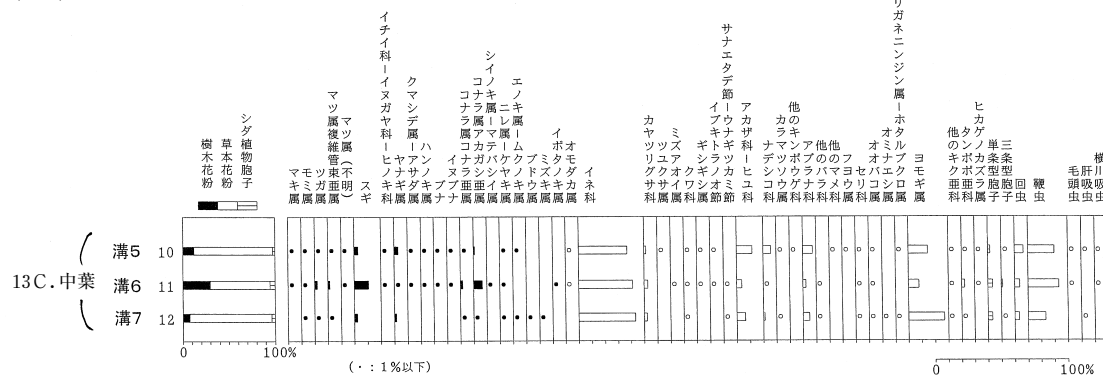
表D-1・2、および表E、表F-1・2は、鎌倉の平野部で市街化の著しかったとおもわれる北条小町邸跡地点、若宮大路周辺遺跡群地点、政所跡地点の花粉分析ダイアグラムである。いずれの地点にも共通して言えることは、検出花粉は草本類が多く、樹木花粉が著しく少ないことである。花粉の飛散距離に谷あいも平野もそう差がないとすれば、水流による再堆積の可能性を考慮しない限り、樹木の少ない環境を考えざるをえない。宅地化された平野部には、家屋が密集していて樹木が少なかったと考えられよう。さらに草本類の花粉の中で目立つのは、イネ科はさておき、アカザ、ヨモギ、アブラナといった道の脇に生えるような雑草類である。さらには表E、表F-1・2にみられるように、溝中からはヒトの寄生虫卵が多く見られることも無視できまい（寄生虫卵分析まで行っている発掘地点は多くないが）。都市中央部では道の脇や塀ぎわに僅かな雑草が生えるだけで、溝には人糞が流れるような、都市的荒廃の環境を想定してもよいのではなかろうか。

そして都市の宿命でもある人の糞尿の始末の問題がある。先にあげた花粉分析のダイアグラムに寄生虫卵の分析が加えられた表E、表F-1・2でわかるように、市街中心部の水流ある溝は、ことごとくトイレを兼ねていたようである。その他に、しゃがむための渡し板のある土壌や、寄生虫卵の検出された土壌のようにトイレ穴である可能性が高いものも数例検出されている（馬淵 1995）。しかし、居住的な建物の数に比較したら、トイレの数はごく限られていて、鎌倉は糞便臭に満ちた街だったかもしれない。近世江戸の町が近隣農村への肥料供給源であったことを思うと、下肥利用の未発達な都市の環境は、荒廃したものであったろう。

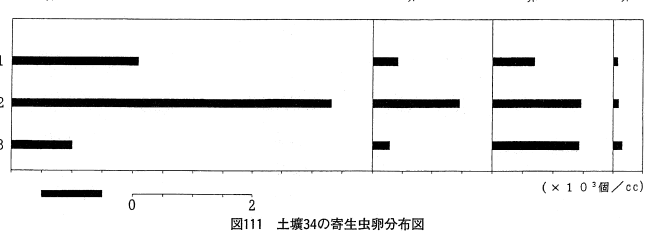
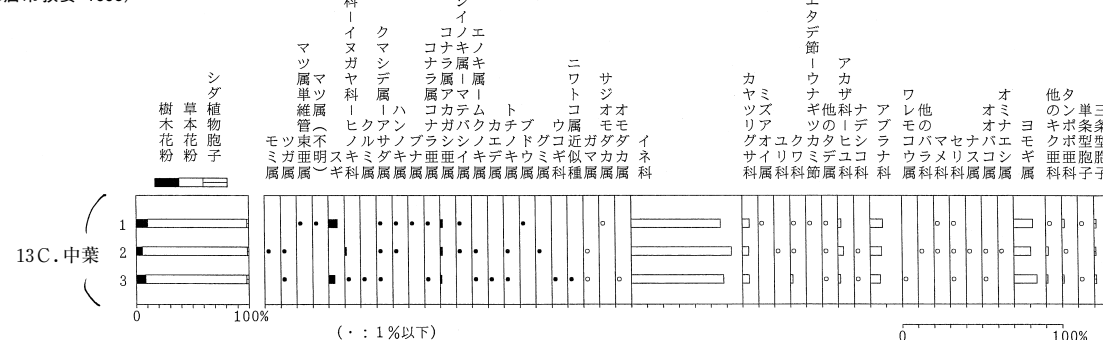
〔表G〕 時房・顯時邸跡のトイレ土壌の寄生虫分析（鎌倉市教委 1998）

〔表H〕 (同上)
トイレ土壌の花粉分析
(鎌倉市教委 1998)
