旧満洲国の「満鉄附属地神社」跡地調査からみた神社の様相

本稿は2006年8月5日から14日にかけて行われた、旧満洲国（現中国東北部、以下「満洲国」と表記）の領域となった地域に建てられた神社の跡地調査についての報告とその分析である。

とくに、今回は広大な「満洲国」の領域の中でも、旧奉天（現瀋陽）から旧新京（現長春）にいたる南満洲鉄道株式会社（以下、満鉄と略記する。）の附属地に建てられた神社（「満鉄附属地神社」）を中心に行った。

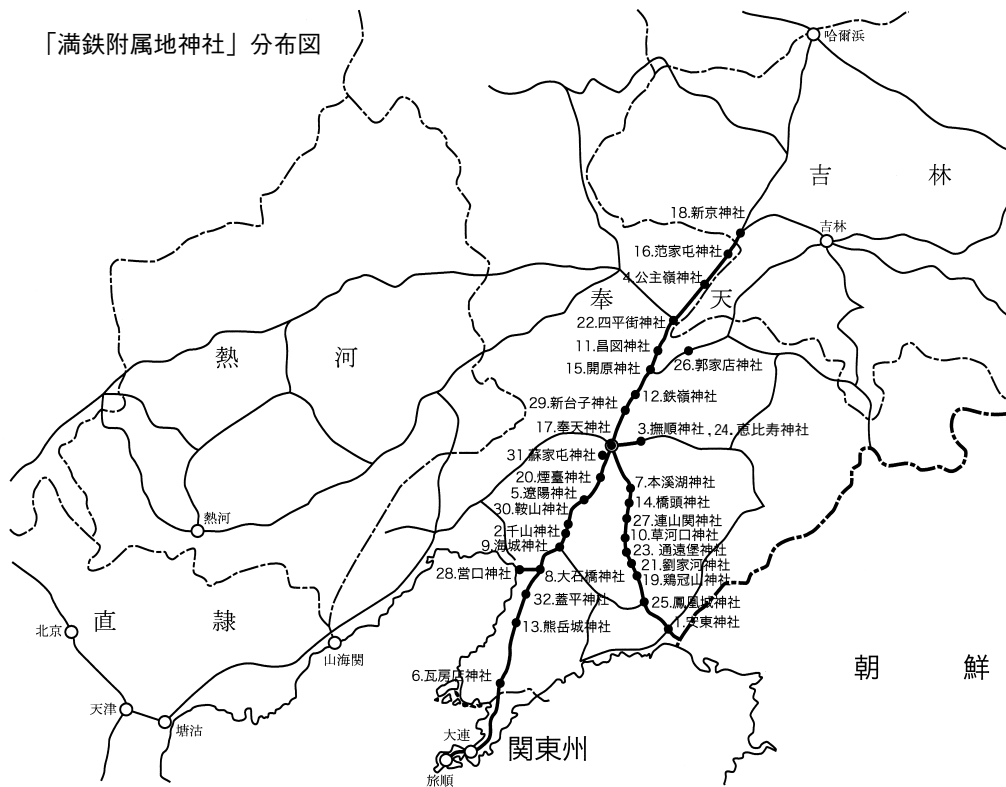
図1 「満鉄附属地神社」分布図

※斉紅深『満洲』オールラブルヒストリー（註17参照）所収の「鉄道附属地分布図」に、『南満洲鉄道株式会社第4次十年史』（龍溪書舎、1986年）所収の『南満洲鉄道所管鉄道図』を参考にして加筆したものである。尚、番号は後掲表1の番号に対応するものである。

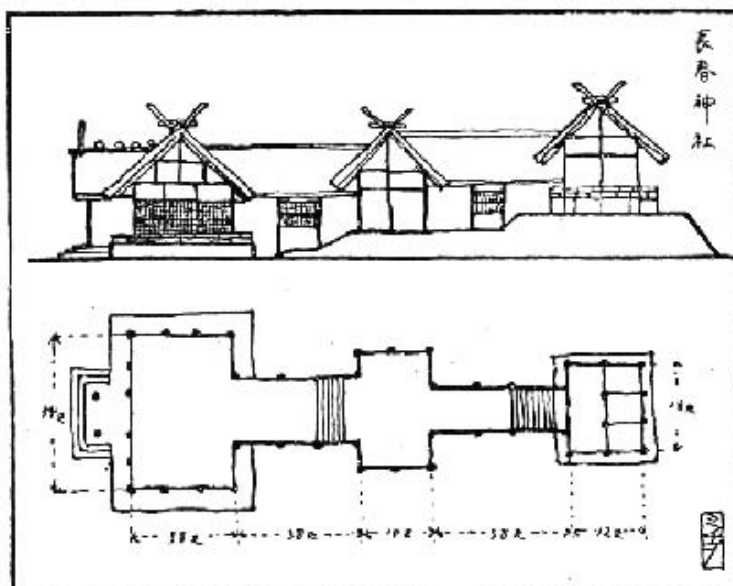
図2 長春神社略平面図・北立面図
手塚道男「満洲の旅に描く(二)」から転載、プロ
ポーションは狂っているが往時の神社の様子はよくわかる。

調査によると、「長春人民政府機関第一幼稚園」となって、旧社務所・旧拝殿・旧幣殿の一部は改造されてはいるものの使用され続けていた。現在も「長春市人民政府機関第二幼稚園」との門標があり、依然として幼稚園となっている。その上、旧拝殿は今も幼稚園の施設として使われている。また、平安町通側入口には石造鳥居が今も立っている。調査が許されなかったので詳細は不明だが、旧拝殿の背面に幣殿の一部と思われる張り出し部が依然として残っているが、両妻側に突出部が増築されているようだ。もともと拝殿は鉄筋コンクリート造の建物であったため、転用されて今も使用されているのであろう。嵯峨井が調査した段階（10年ほど前）にはまだ残っていた、社務所や拝殿背後の本殿が建てられていたと思われる盛土は既に無くなっている。

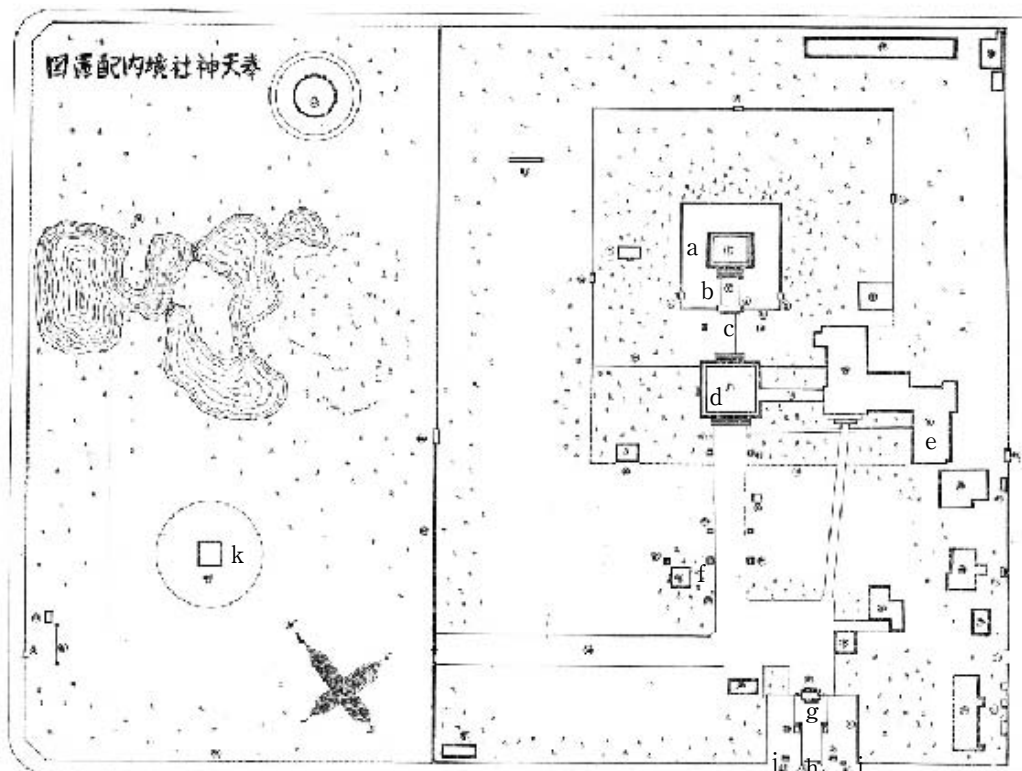
- a. 本殿
- b. 祝詞舎
- c. 中門
- d. 拝殿
- e. 社務所
- f. 遙拝所
- g. 正門
- h. 鳥居
- i. 社標
- j. 制札所
- k. 相撲場

図4 奉天神社境内配置図
『奉天神社誌』から転載。元来番号がふられ、名称が示されているが、見えにくいので主な建物等にa. b. c…を付けて註記を加えた。

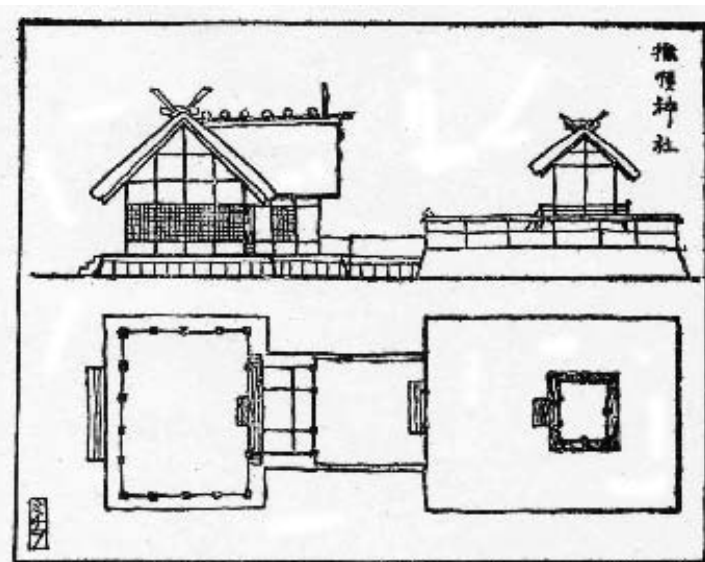
図5 撫順神社社殿略平面図および略北立面図
手塚道男「満洲の旅に描く（一）」から転載。

社殿は撫順公安局の事務所となる。その後、建物の一部を拘置所として使われたこともあり、時には100人もの人々を収容したこともあると伝えられる。事務所や拘置所として使われたというから、鉄筋コンクリート造で、規模の大きかった拝殿および幣殿部分が使用されたのではないと思われる。当時、旧社殿は中国人から「大廟」と呼ばれていた。1978・79年頃に公安局が引き払った後、中日友好のために保存すべきだとの意見もあったが、神社は日本軍国主義の象徴であるとの考えから、政府は保存する必要があると判断した。旧社殿が壊された跡には現在、公安局退職者のクラブハウスが建っている。

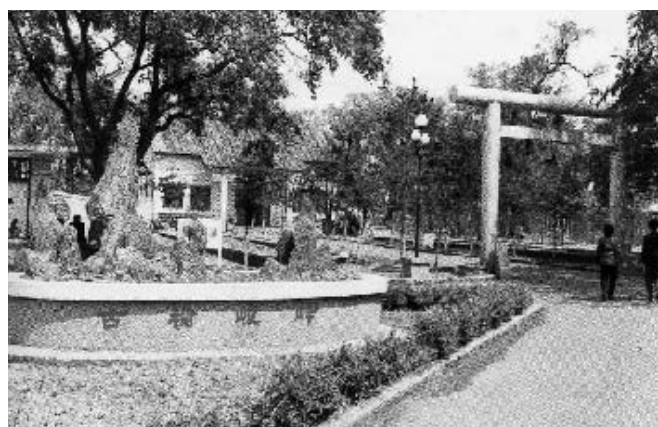
図6 1987年の公主嶺神社跡地の様子。右手前に鳥居、奥には旧拝殿が確認できる。『満洲公主嶺〈写真集〉』から転載。

ところが今では、神社があった公園側が駅の表玄関となり、駅の公園側は駅前広場が造られるなど市街地へと激変している。1999年には公園そのものが、駅前広場や市街地となり、公園はまったく消滅した。この時点で旧社殿等もなくなったと思われる。当然、神社跡地も市街化され、神社が建っていたあたりには、現在公主嶺駅前4号ビルが建っている。

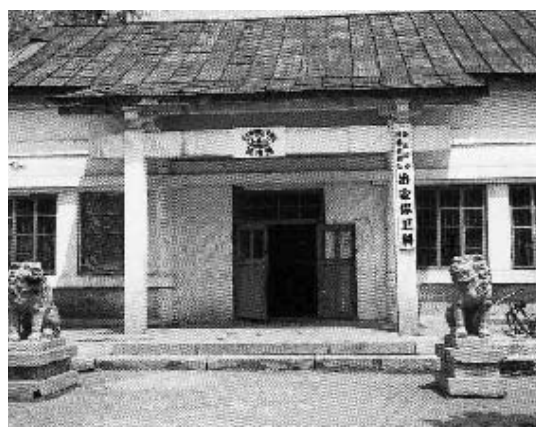
図7 1987年の公主嶺神社跡地に残る旧拝殿。旧拝殿向拝前の左右には石造の狛犬が残っている。

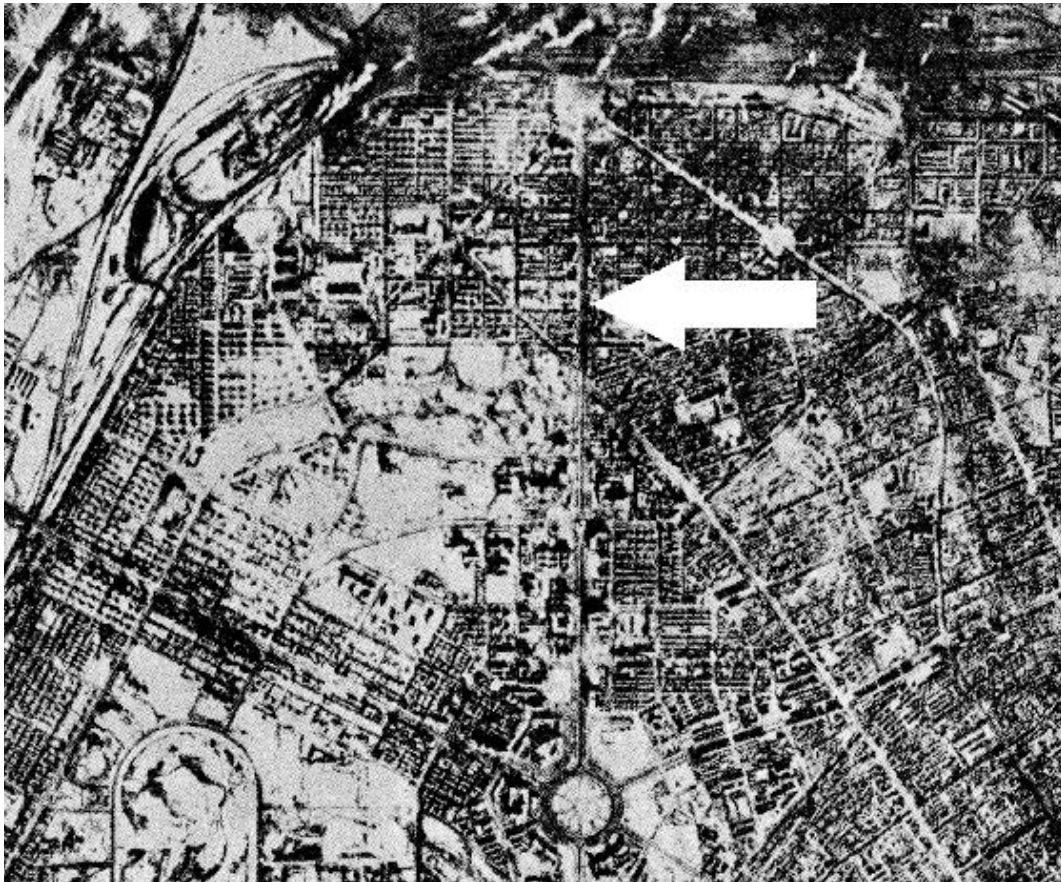
地図 1-3 新京の航空写真，昭和二十年八月終戦当時（『ああ満洲』から転載）中央上端近くの白い部分が長春駅前広場，矢印の先の白い長方形部分が長春神社，左下方の馬蹄形の部分が帝宮予定地，中央下方の丸い広場が大同広場。

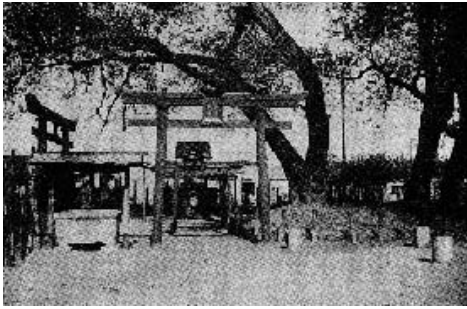
古写真1ー① 長春稲荷神社（『満洲写真帖』大正5年から転載）。キャプションに「長春東公園に一祠あり」とある。正面中央に台輪を持った稲荷鳥居が立ち、その奥にも鳥居が立ち並んでいる。本殿屋根正面に千鳥破風・軒唐破風が付いているようだ。5年後の古写真1ー②の様相と大きく異なっており、この神社は長春神社ではなく稲荷神社だと思われる。

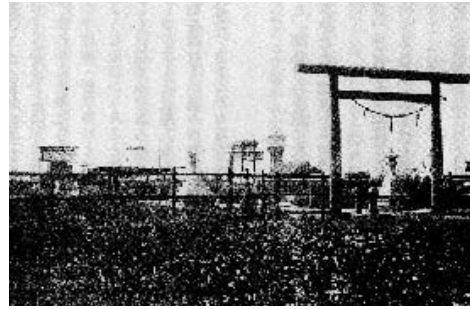
古写真1ー② 初期の長春神社（『満洲写真大観』大正10年から転載）。手前の神明鳥居、奥に神明造風の本殿が見える。

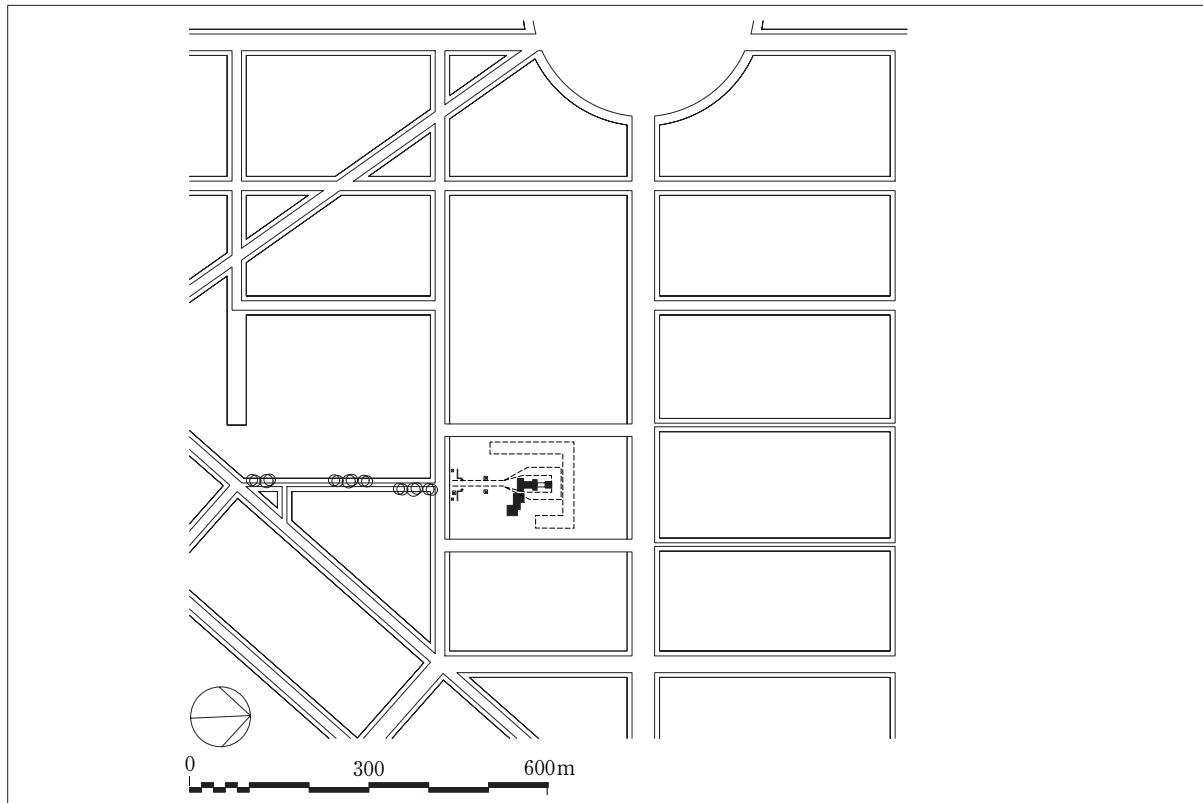
図 5 - 1 開原神社復原配置図

位置（町の中心からの方位・高低差・見え）：当初の市街計画では街の中心に向かっていたが、変更計画では、新駅からまっすぐ延びるメイン道路に背面を見せることになる。	
配置：切妻造平入の神明造風の建物で、幣殿と一続きにエの字の平面を構成していたようだ。その奥に本殿は独立して建っていた	
社殿の向き：南向き	参道の向き：北方向に社殿に向かう。
社殿・構造形式：本殿（3.6坪）、拝殿（18坪）、幣殿（13坪）	
付属屋・附属物：社務所（67.898坪）・手水舎（2坪）・神具所・鳥居・石灯笼・狛犬・国旗掲揚塔	
現在の用途・住所：市役所	
<p>戦後の沿革：</p> <p>①日本人が引き揚げた後、一部の人が、中に入って、金目のものを略奪しようとしたが、神社の中は何もなく、神社の部材を取り外し、持ち帰った。そのため、取り壊す前にすでに柱と屋根だけが残った状態であった。②文革前に取り壊された。中は何もないし、誰も利用しておらず、しかも建物もぼろぼろになって使えなくなったので取り壊された。</p> <p>③日本人が引き揚げ後、すぐに神社の略奪がはじまった。神社に対して怖いなんて気持ちはなかった。ただ神社のものが欲しかった。しかし神社は空っぽであった。そこで、皆は神社から必要な住宅材料を取り始めた。</p> <p>④最初は集合住宅が建てられたが、その後市役所に改築された。</p>	
<p>話者：①劉 ②85歳 ③当地に生まれ、当地に住み続ける。 ④当時、警察官</p> <p>①及明輝 ②71歳</p> <p>文献資料：『満鉄附属地経営沿革全史』・『大陸神社大観』</p>	
調査日時：2006年8月9日	調査者：津田・中島・堀内・尚

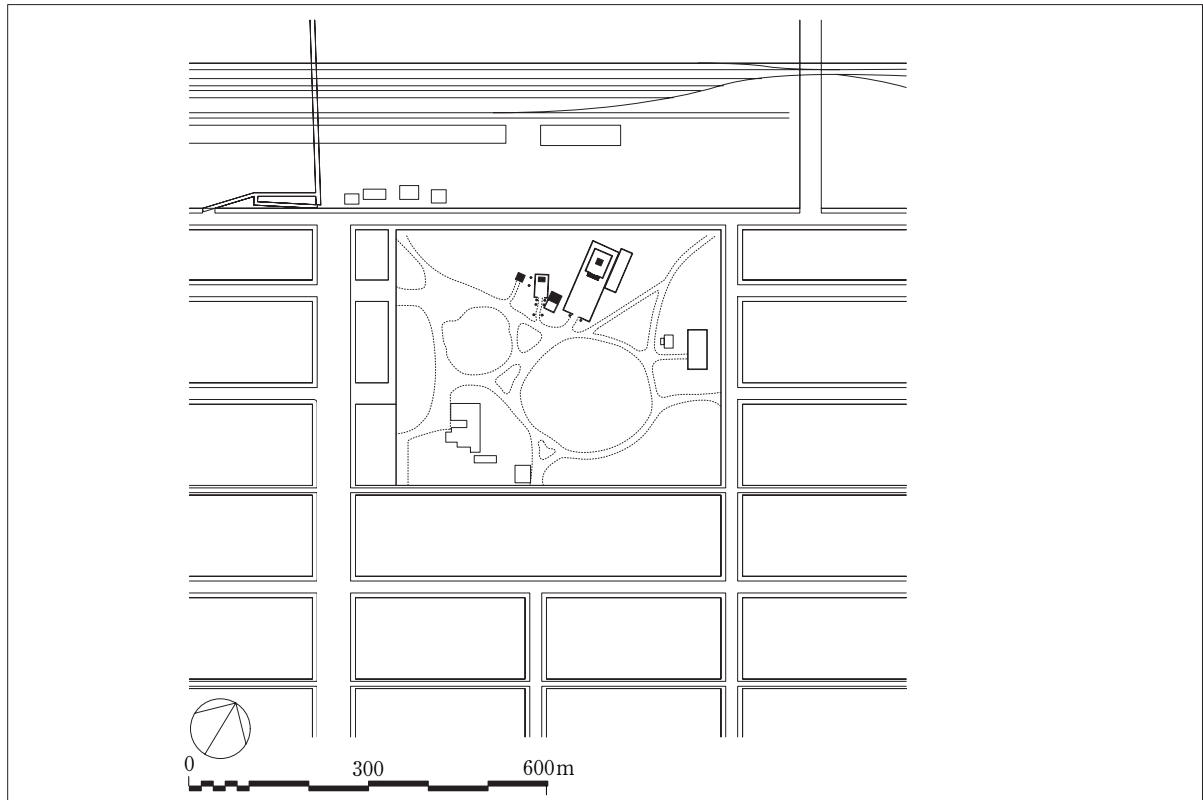
図 7-1 公主嶺神社復原配置図

配置：公園の駅側やや東寄りに大神宮と招魂社・稲荷神社が軸を若干ずらしながら建っていた。	
社殿の向き：南向き	参道の向き：鳥居から北方向社殿に向かう。
<p>社殿・構造形式：</p> <p>当初の本殿は神明造風、改築後は不明。拝殿は入母屋造。</p>	
付属屋・付属物：拝殿（9.25坪）・社務所（21坪）・手水舎・鳥居・石灯笼・狛犬	
現在の用途・住所：神社が建っていた公園がなくなり、ビルが建ち並んでいる。	
<p>戦後の沿革：</p> <ul style="list-style-type: none"> ・1999年まで公園はそのままで利用され「神社」が公園管理人の事務室として使われた。 ・神社には、宝物やお金になる物などは何もなかった。日本人引き揚げ後、すぐに公園の事務室になった。 	
<p>話者：①季浦 ②1929年生 ③12歳～17歳まで農事試験所に雇われていた。④河北省出身</p> <p>文献資料：『満鉄附属地経営沿革全史』・『大陸神社大観』</p>	
調査日時：2006年8月12日	調査者：津田・中島・堀内・尚

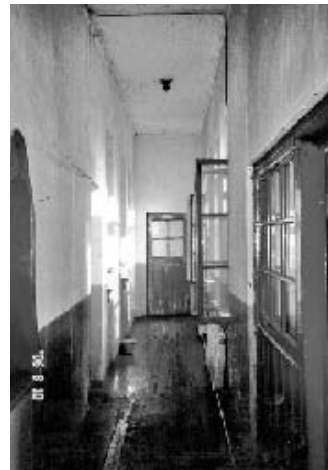
現況写真 8-⑧ 旧拝殿内部

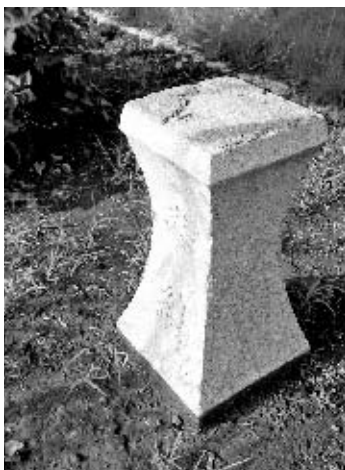
現況写真 8-⑨ 残存する石灯籠の部位

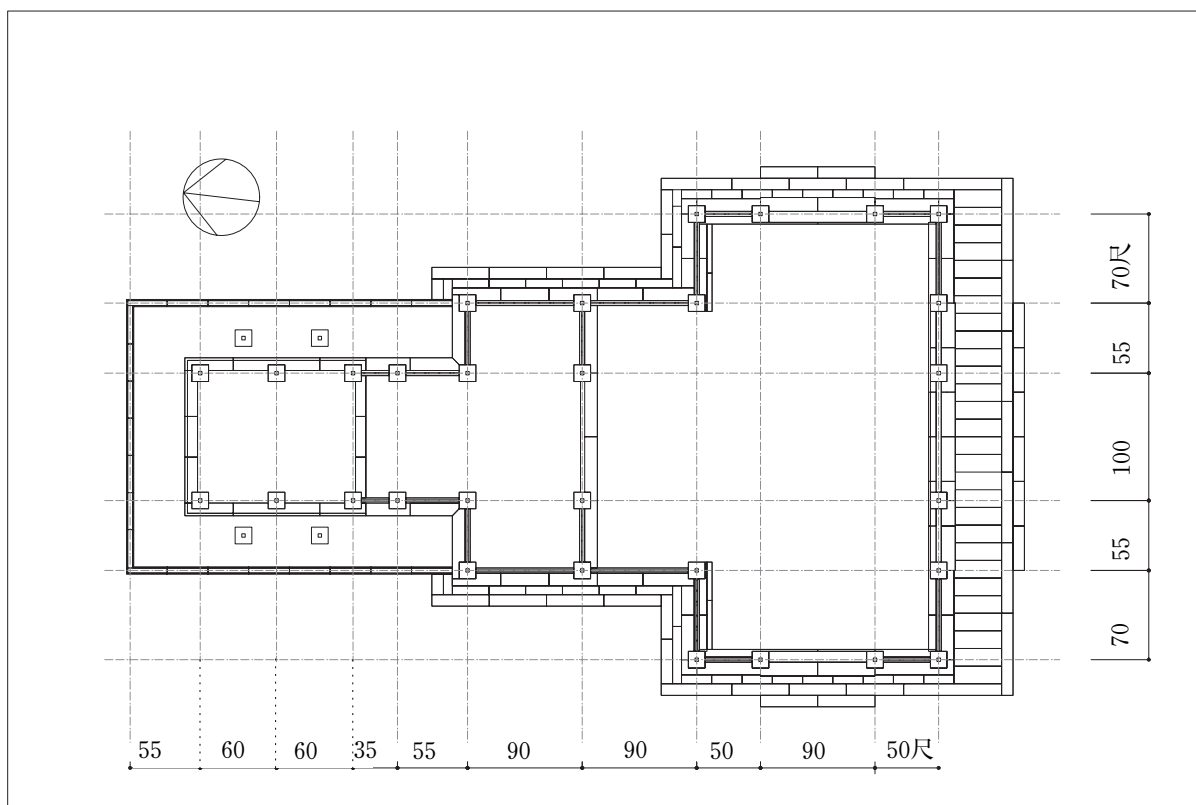
図9-2 建国神廟の礎石等実測図
